福島第一原子力発電所現地確認報告書

令和4年12月16日（金）

2・4号機原子炉建屋周辺（陸側遮水壁内エリア）

フェーシング工事の状況

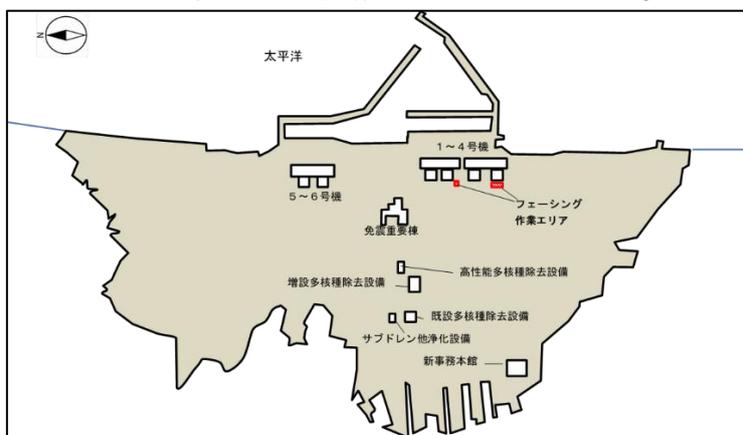
（図1） 福島第一原子力発電所構内概略図

東京電力では、構内の地表面をアスファルト等で覆い、放射線量低減並びに雨水の地下浸透を抑制し、建屋への地下水流入量の低減を図っており、敷地内の計画エリア145万㎡のうち、2022年11月末時点で約95%が完了している。このうち、陸側遮水壁内エリアについては、実施可能な範囲からフェーシング工事を進めており、現在、2・4号機原子炉建屋西側等で作業が行われていることから、その状況を確認した。（図1）（図2）
