福島第一原子力発電所現地確認報告書

令和5年1月18日（水）

3号機原子炉建屋南側ヤード等（3号機起動変圧器（A）、サブドレンピットNo.40、No.210、No.211周辺）

サブドレンピットNo.40における油分検出の対応状況

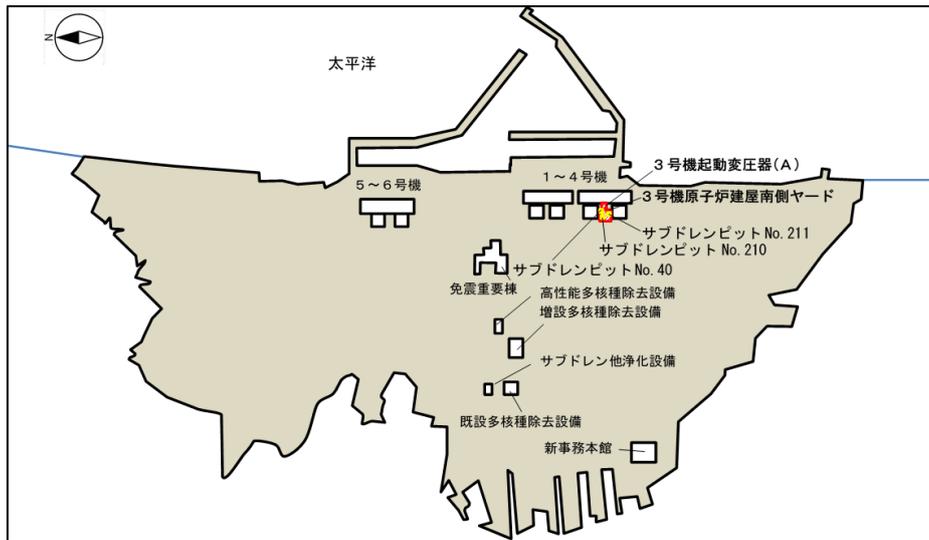
(図1) 福島第一原子力発電所構内概略図

今回は、サブドレンNo.40周辺での絶縁油拡散抑制対策を確認するとともに、令和4年11月25日の抜油作業中に油漏えい*が発生した際の抜油対象であった3号機起動変圧器（A）の状況を確認した。（図1）（写真1）
