福島第一原子力発電所現地確認報告書

雑固体廃棄物焼却設備南側（自由地盤系北地点観測用地震計設置予定箇所）

観測用地震計更新工事の状況

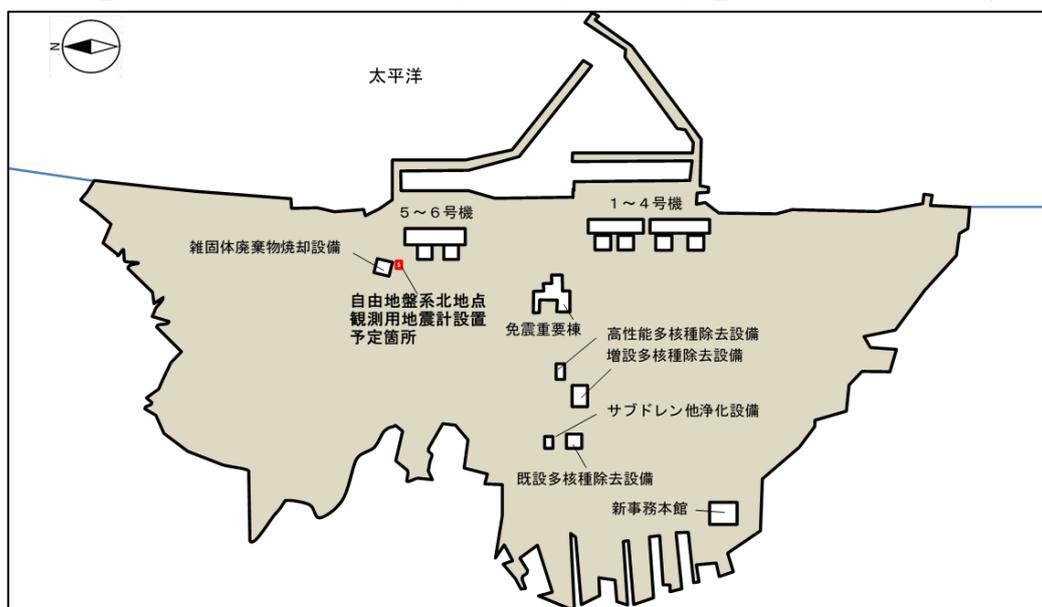
（図1） 福島第一原子力発電所構内概略図

福島第一原子力発電所における観測用地震計のうち、自由地盤系の2地点（北地点及び南地点）は、大規模な地震が発生した際、基準地震動や過去の地震記録との比較等をするために利用している。これらの設備は長期的に観測を継続していくための信頼性向上対策として、全面的な設備更新が計画されており、今回は、北地点の更新工事の状況を確認した。（図1）（写真1）
