福島第一原子力発電所現地確認報告書

大熊通り排水路改造工事現場（1、2号機超高压開閉所北側、大熊通り）

大熊通り排水路改造工事の状況

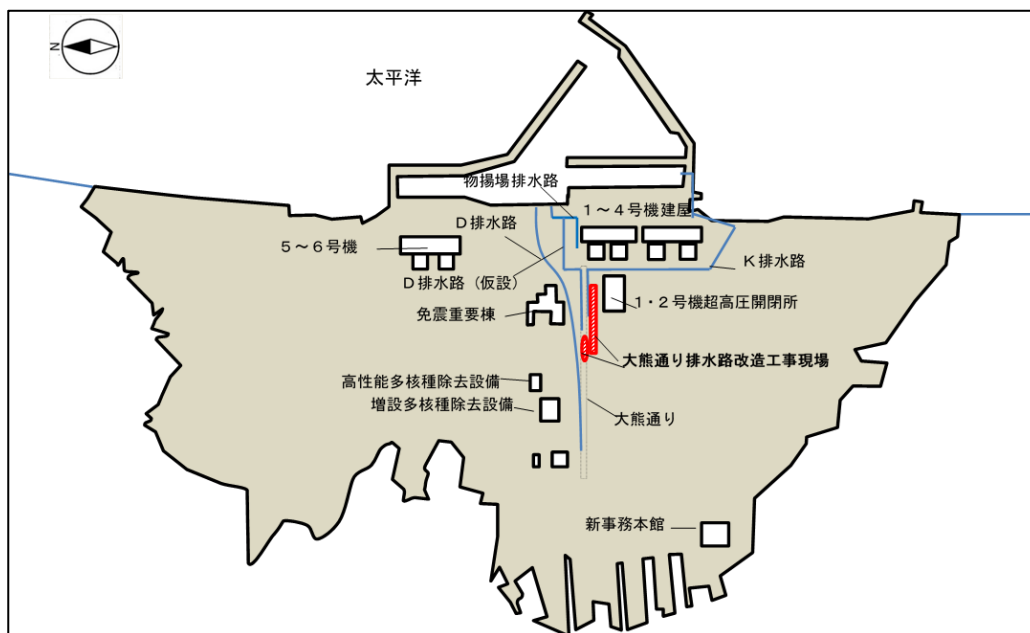
(図1) 福島第一原子力発電所構内概略図

D排水路（推進工）は、33.5m盤から1～4号機建屋周辺に流れ込む雨水による浸水リスクを低減するために設置され、昨年8月30日に運用が開始された。東京電力では、1～4号機建屋周辺の浸水リスクのさらなる対策として、1、2号機超高压開閉所周辺エリアの雨水をK排水路や1～4号機建屋側に流下させずにD排水路を通じて排水するために、大熊通り排水路改造工事を進めていることから工事の状況を確認した。
