ALPS 処理水希釈放出設備及び関連施設の設置工事 現地確認結果

技術検討会が取りまとめた要求事項に関する東京電力の対応状況等について確認するため、福島県職員が現地調査を行っている。確認結果の概要（5月8日迄分）を以下に示す。

ALPS 処理水希釈放出設備 現地確認結果 報告書(概要)

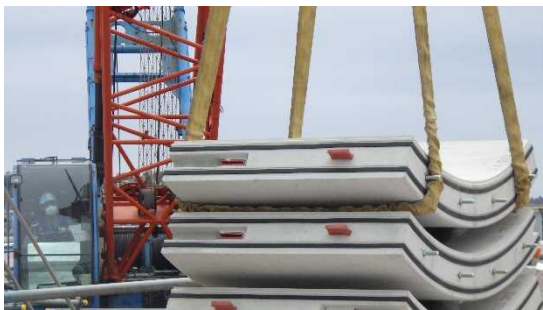
(写真1-1) 放水トンネル内の状況		(写真1-2) 資材（セグメント）を運搬している状況

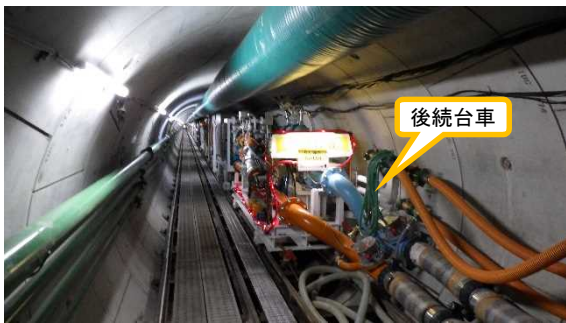
確認年月日	令和 4 年 10 月 13 日(木)	確認目的	工事の進捗、安全対策等
確認箇所	5・6号機敷地護岸ヤード		
確認設備	<input type="checkbox"/> 測定・確認用設備	<input checked="" type="checkbox"/> 移送設備	<input checked="" type="checkbox"/> 希釈設備 <input type="checkbox"/> その他
確認結果	<p>希釈放出設備の一部である、立坑（上流水槽）及び放水トンネル、移送設備の一部である ALPS 処理水移送配管の設置工事が行われていることから状況を確認した。</p> <ul style="list-style-type: none"> ・ 放水トンネル内部では、前回確認時に行われていた掘進設備の配置換えが完了し、掘進に必要な設備を後続台車に乗せて進む本掘進が進められていた。（写真 1） ・ 放水立坑（上流水槽）設置箇所では、水槽設置箇所底部の地盤に対して、重機を用いた地盤改良が行われていた。（写真 2） ・ 5号機取水路では異物混入を防ぐためのスクリーン設備の設置が進められていた。現場確認時、スクリーン設備に金属製の網を設置する作業を行っていた。（写真 3） ・ 5・6号機南側の法面および 33.5m 盤では、ALPS 処理水移送配管と配管サポートの設置が進められていた。（写真 4）

(写真 1) トンネル内部の状況	(写真 2) 立坑（上流水槽）設置箇所の状況

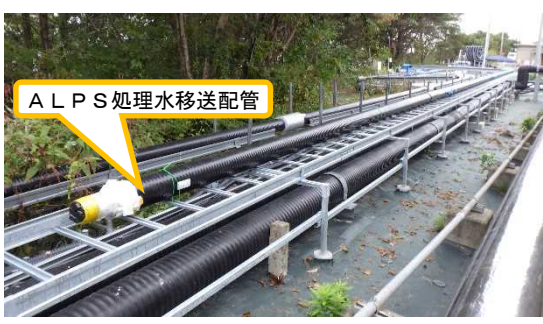
(写真 3) 取水口におけるスクリーン設備設置の状況	(写真 4) ALPS 処理水移送配管の設置状況

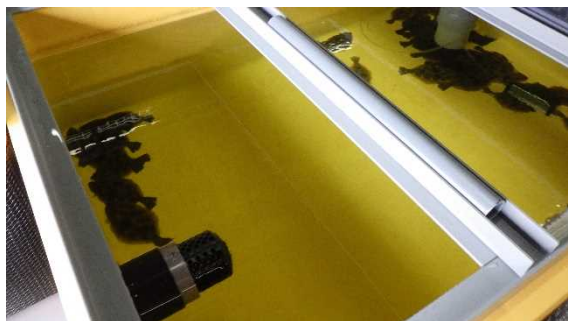
確認年月日	令和4年10月26日(水)	確認目的	飼育試験の進捗等
確認箇所	海洋生物飼育試験施設		
確認設備	<input type="checkbox"/> 測定・確認用設備	<input type="checkbox"/> 移送設備	<input type="checkbox"/> 希釈設備 <input checked="" type="checkbox"/> その他
確認結果	<p>通常海水や希釈したALPS処理水を使用した飼育試験が行われていることから状況を確認した。</p> <ul style="list-style-type: none"> ・ 現在、通常海水を使用した2系統にてヒラメ計340匹程度、ALPS処理水を海水で希釈し、トリチウム濃度を1500Bq/L程度にした2系統でヒラメ計400匹程度、アワビ数十匹が飼育されている。(写真1) ・ 室温は20℃程度、水温は約18℃になるよう調節し、水質は海洋生物を健康な状態で飼育できるように、紫外線照射、生物ろ過、オゾン処理及びばっ気等を行っている。(写真2) ・ 水温、水質は常にモニタリングしており、異常があった場合には担当者の携帯電話にメールが自動的に送信される。(写真3)

(写真1-1) ヒラメ水槽の状況	(写真1-2) アワビ水槽の状況

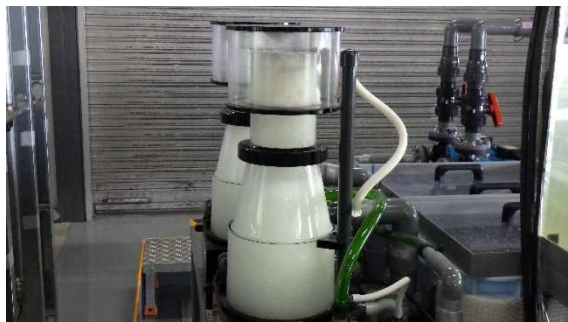
(写真2) ファンや食べ残しを除去するプロテインスキマー	(写真3) 水温等のモニタリング状況	
<p>【東京電力からの聴取内容】</p> <ul style="list-style-type: none"> ・ アワビは本日(26日)午前3時からALPS処理水を利用した水槽で飼育を開始した。飼育開始から1, 2, 4...時間後というようにアワビを採取し、そのトリチウム濃度(組織自由水トリチウム)を測定することによって、生体内部のトリチウム濃度が平衡状態に達し、生育環境以上にならないことを示したいと考えている。 ・ また、トリチウム濃度が平衡状態に達した生体を通常海水に戻してその濃度が低下することも示したいと考えている。

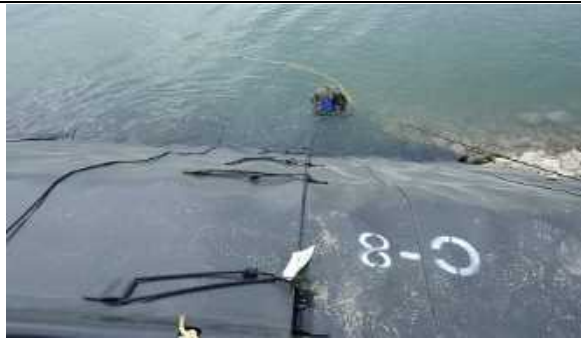
(写真1-1) 潜水作業の様子①	(写真1-2) 潜水作業の様子②
