福島第一原子力発電所現地確認報告書

令和5年7月20日（木）

F2タンクエリア

F2タンクエリアの状況

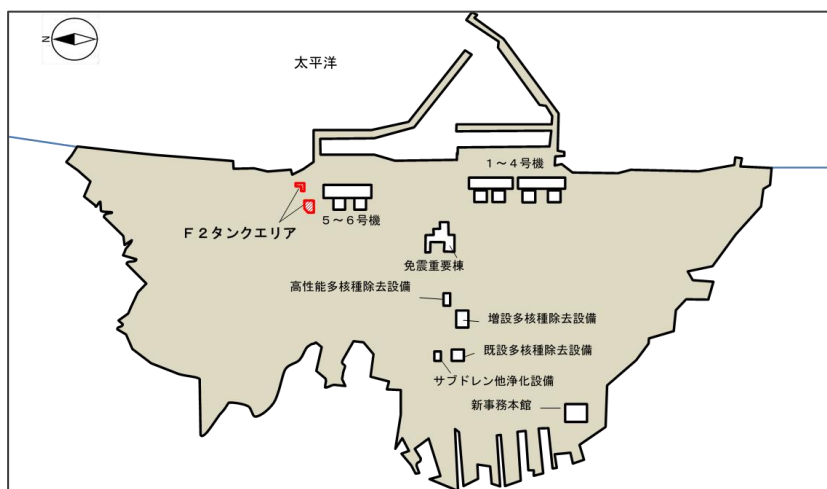
(図1) 福島第一原子力発電所構内概略図

5・6号機滞留水は、F2タンクエリアC群タンクを通さずF1タンクエリアに移送できるように、移送ポンプ及び移送配管を改良する計画があることから、F2タンクエリアの現況について確認した。（図1）（前回確認：令和元年12月17日）
