## 福島第一原子力発電所現地確認報告書

令和5年9月14日（木）

- (1) 5・6号機敷地護岸ヤード
- (2) 多核種除去設備等処理水希釈放出設備移送配管ベント弁

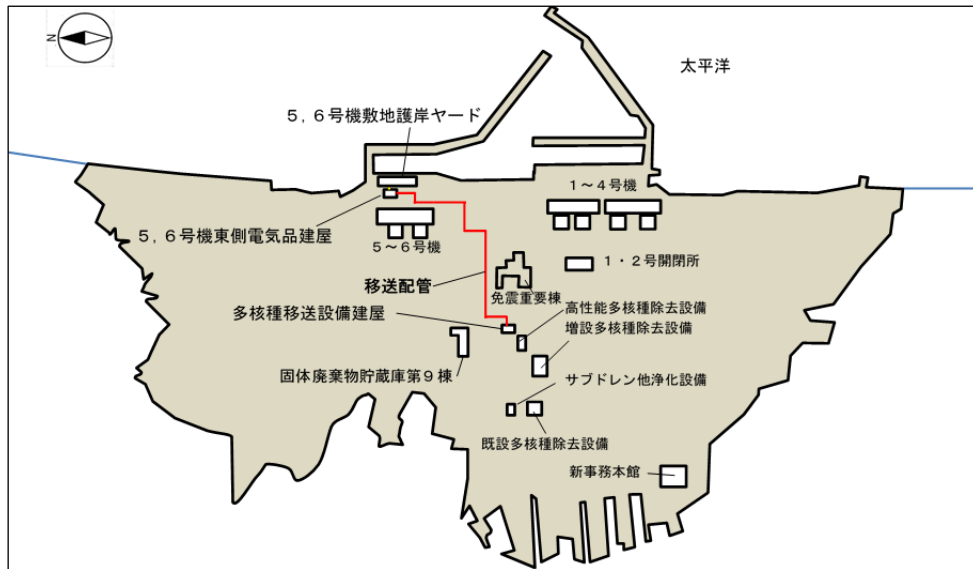
(図1) 福島第一原子力発電所構内概略図

第2回の放出に向けて放水立坑（上流水槽）（以下「上流水槽」という。）内の水を放水立坑（下流水槽）（以下「下流水槽」という。）に移送する作業が9月12日から実施されていることから、その状況について確認を行った。（図1）（前回確認：[9月12日](#)）
