福島第一原子力発電所現地確認報告書

- 1 確認日
令和5年10月27日（金）
- 2 確認箇所
5号機、6号機タービン建屋屋上、5号機原子炉建屋屋上（建屋間ギャップ端部止水対策原位置試験施工現場）
- 3 確認項目
建屋間ギャップ端部止水対策原位置試験施工の状況

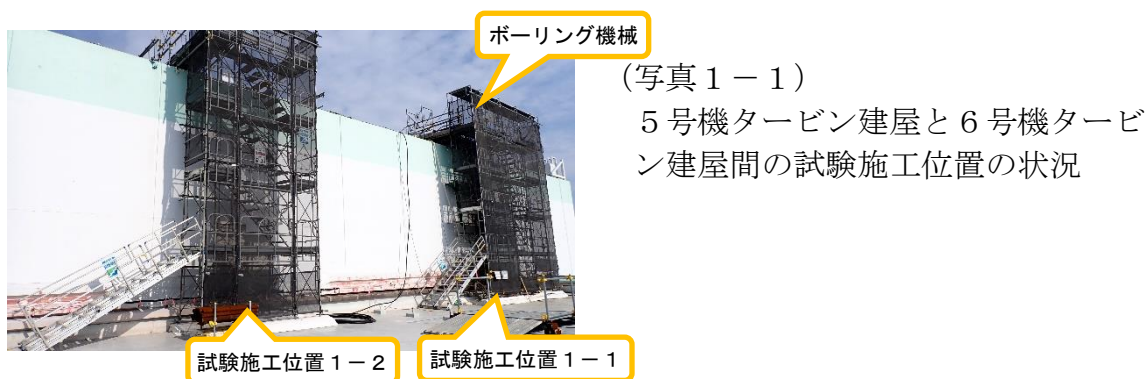
- ・試験施工①（5号機タービン建屋北側外壁と6号機タービン建屋南側外壁）における試験施工は、2箇所（試験施工位置1-1、1-2）で実施されている。現地確認時には、試験施工位置1-2における削孔作業は完了しており、1-1ではボーリング機器により削孔が進められていた。
