## 福島第一原子力発電所現地確認報告書

令和6年1月16日（木）

所内共通ディーゼル発電機（共用プール建屋）

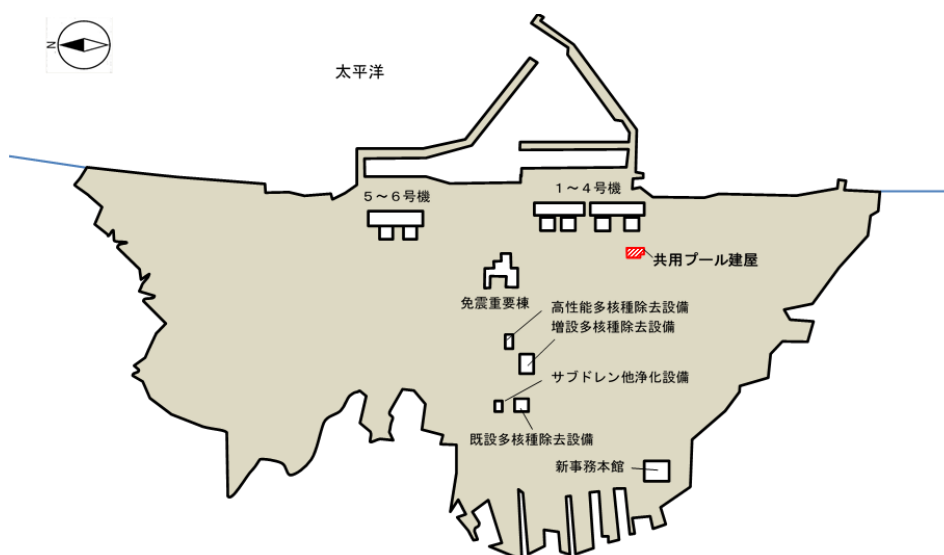
(図1) 福島第一原子力発電所構内概略図

今回は本事象について、東京電力の担当者から原因と対策を聴取するとともに、現地確認を行い、現状を確認した。（図1）（前回確認：[令和5年11月16日](#)）

11月30日、所内共通ディーゼル発電機A系の耐圧試験時に過給器左側冷却水出口フランジ部からの水が滴下していることが確認された。原因と対策を聴取し現状を確認した。(図1)
