福島第一原子力発電所現地確認報告書

- 1 確認日
令和6年2月5日（月）
- 2 確認箇所
伐採木一時保管エリアG、M
- 3 確認項目
伐採木一時保管エリアG及びMの現況確認
- 4 確認結果の概要

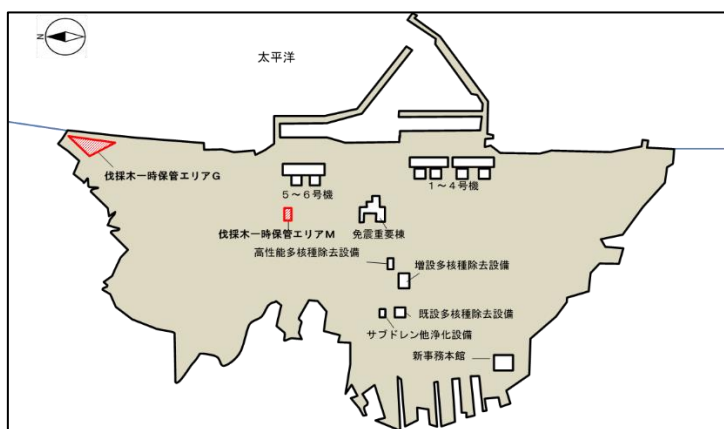
（図1）福島第一原子力発電所構内概略図

東日本大震災後に福島第一原子力発電所構内の敷地造成等により発生した伐採木は、構内の伐採木一時保管エリア（以下「エリア」と言う。）で保管されており、増設雑固体廃棄物焼却設備の設置以降は、焼却処理のため、チップ化処理が進められていることから、現況について確認を行った。（前回確認：令和5年2月2日）（図1）
