福島第一原子力発電所現地確認報告書

高温焼却炉建屋東側

高温焼却炉建屋東側壁面配管からの水の漏えいの状況

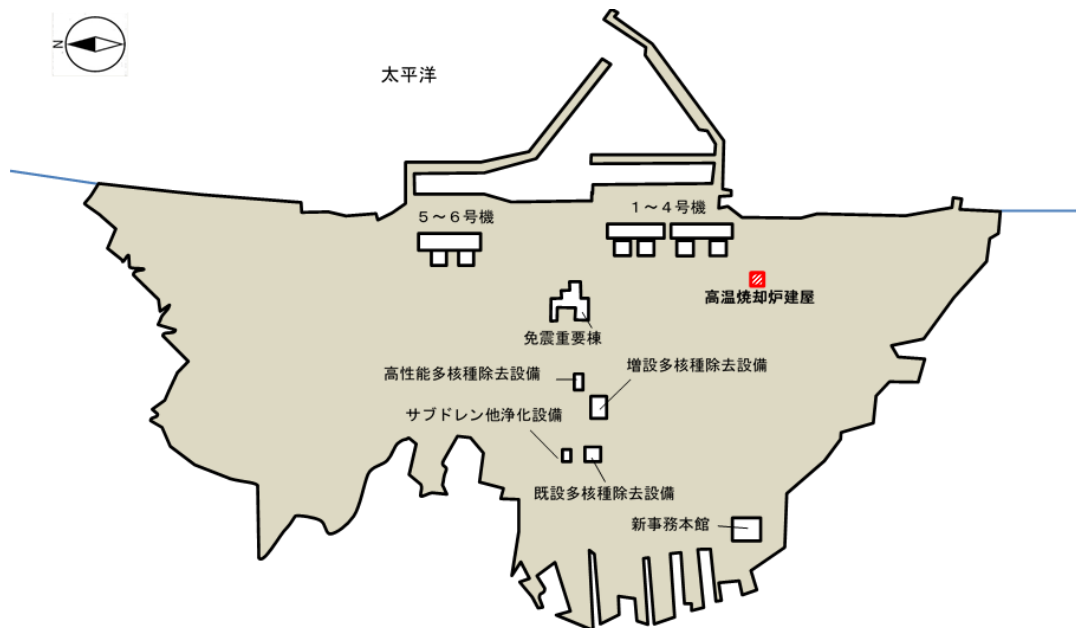
(図1) 福島第一原子力発電所構内概略図

昨日（2月7日）、東京電力より、高温焼却炉建屋東側壁面の配管（サリーに接続する水素ガス排出用の排気管）から、放射性物質を含む水が漏えいしたとの情報を得た。東京電力によると、その対策として水が漏えいした周辺の土壌を回収する作業を実施するとのことであったので、昨日に引き続き現地確認を行った。（図1）
