## 福島県楡葉町駐在福島第一原子力発電所現地確認結果 報告書

高温焼却炉建屋東側壁面配管からの水の漏えいの対応状況

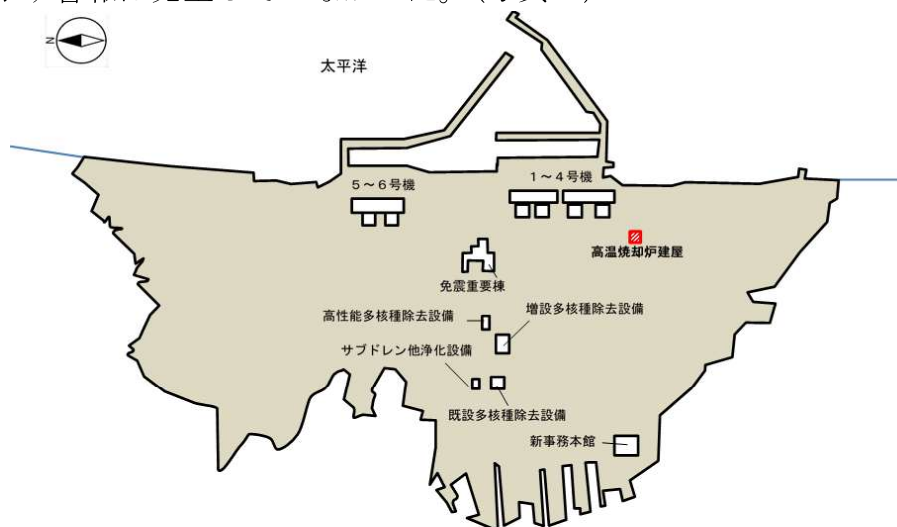
（図1）福島第一原子力発電所構内概略図

令和6年2月7日に発生した高温焼却炉建屋東側壁面の配管（サリーに接続する水素ガス排出用の排気管）からの放射性物質を含む水の漏えいに係る汚染拡大防止対策の実施状況について、昨日（2月8日）に引き続き、現地確認を行った。（図1）
