福島第一原子力発電所
集中廃棄物処理施設焼却工作建屋への
滞留水の誤った移送について

平成26年4月24日

東京電力株式会社

多核種除去設備の状況について

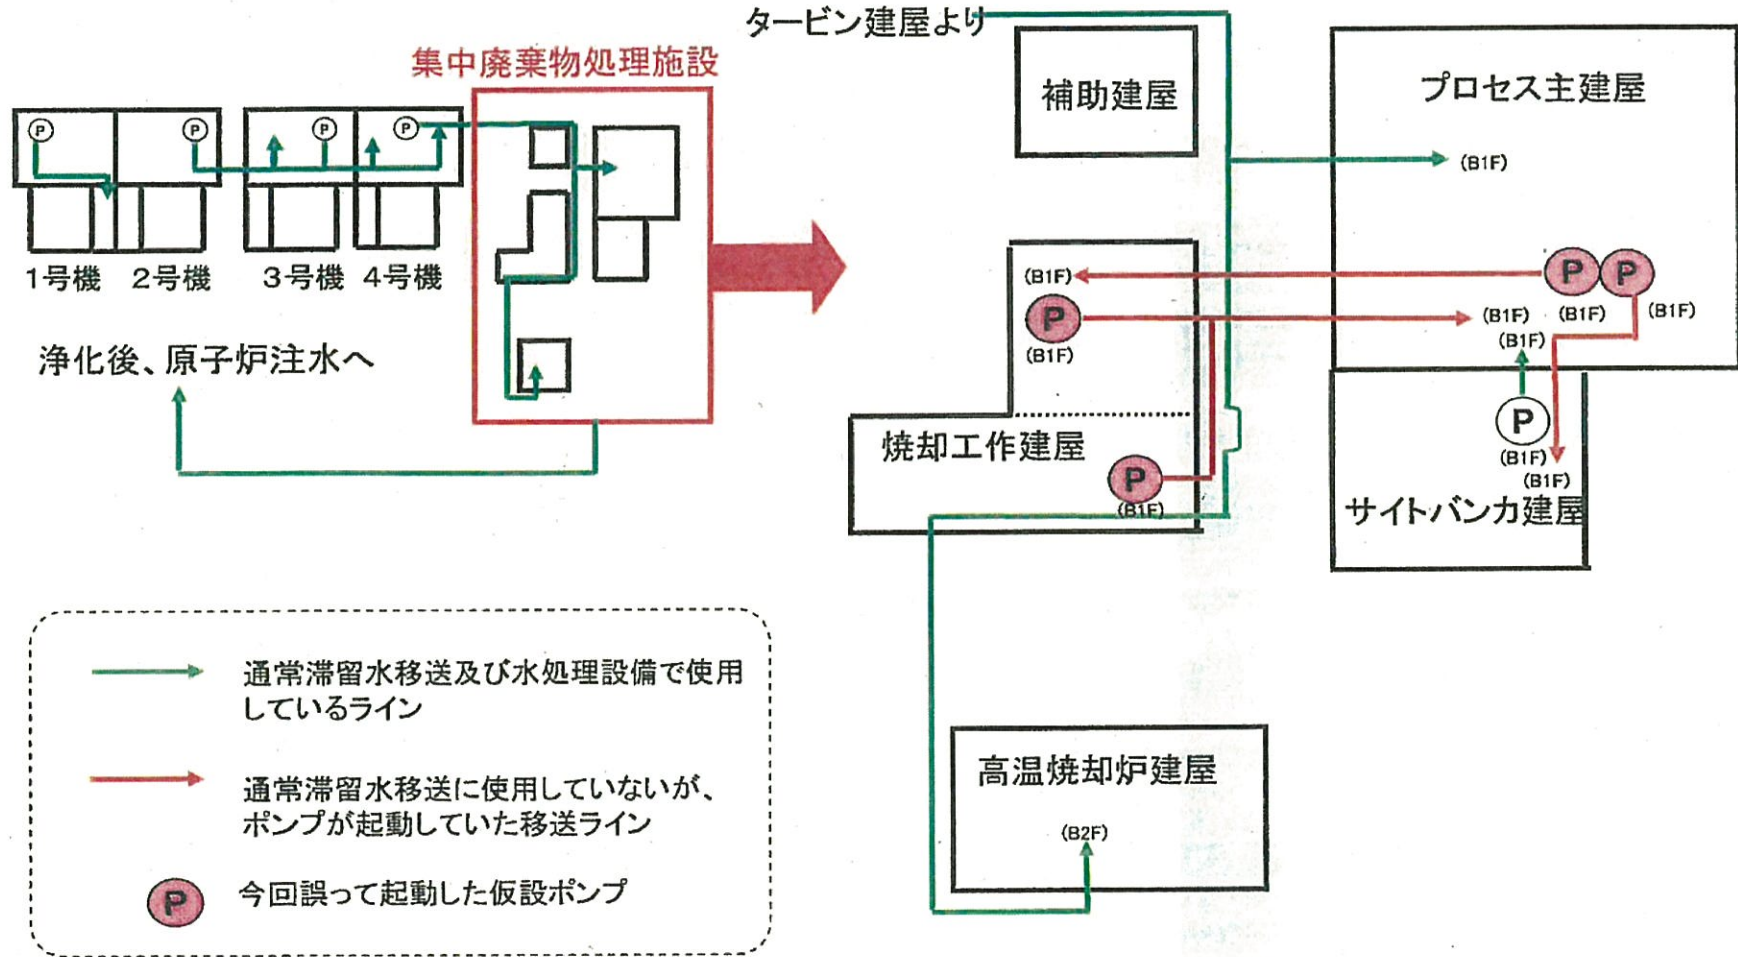
【補足1-1】概略系統図

※ プロセス主建屋、サイトバンカ建屋、高温焼却炉建屋は、常時滞留水を有している。

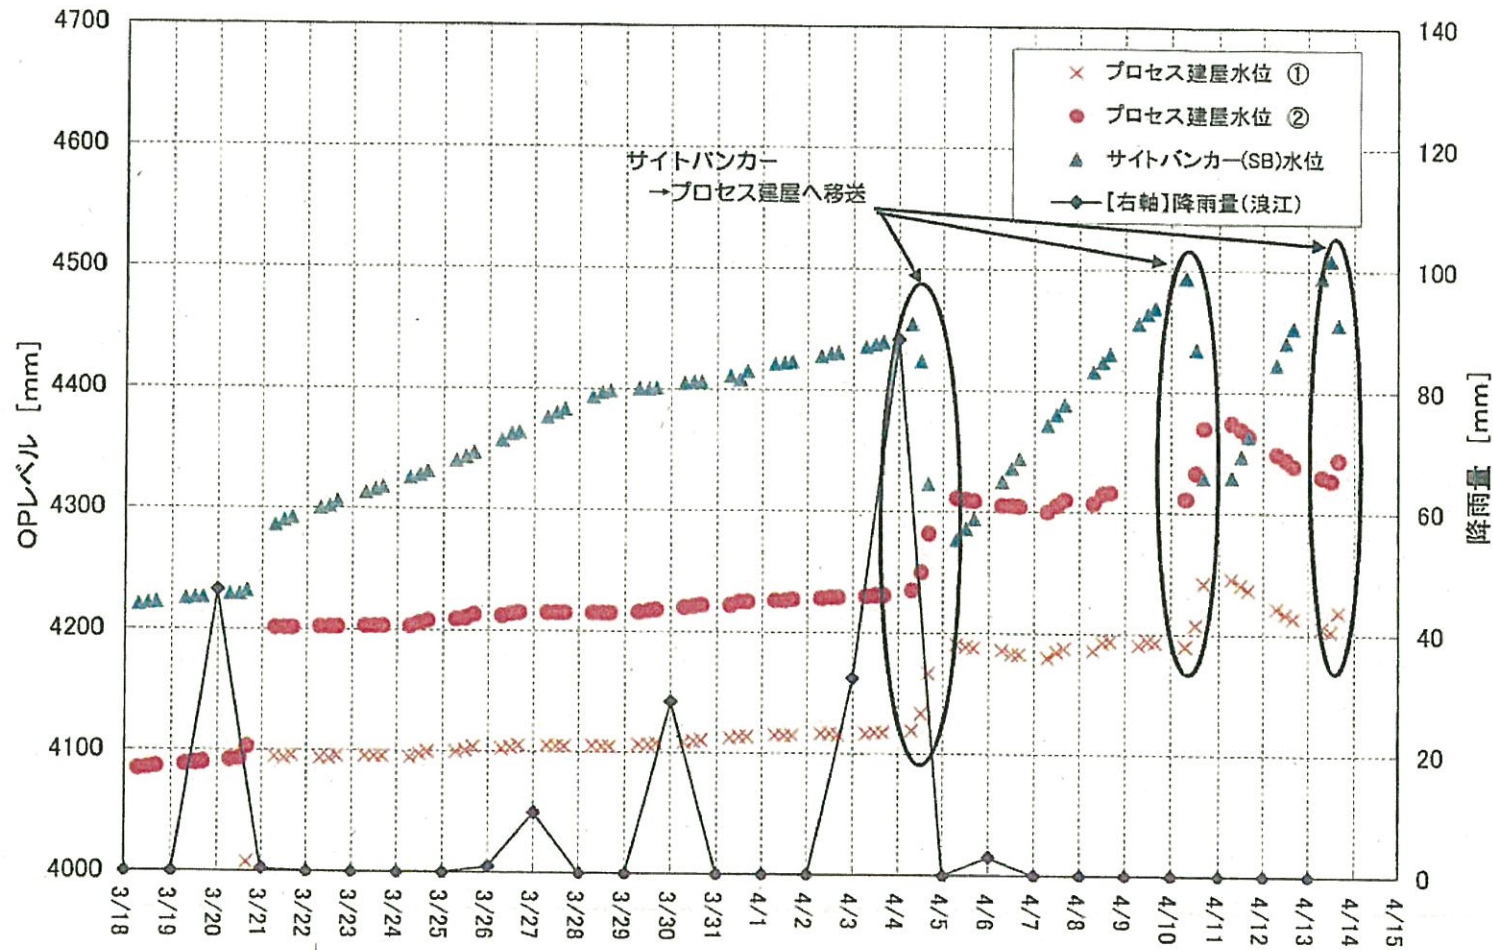
【補足3-3】 水位グラフ (短期)

- 現在、各挙動について分析を進めているところであるが、至近の3/20以降においてサイトバンカ水位の上昇率の増加が認められ、また、4/10以降においてはプロセス主建屋水位の減少が認められる。
- 長期的なトレンドを見ると、昨年11月頃からサイトバンカ水位の上昇が認められており、今回の仮設ポンプ停止後の水位上昇量との比較等により、上記期間の仮設ポンプの起動の可能性を評価していく。
- 本トレンド分析は、仮設ポンプ起動時期の絞込み、それに伴う作業の有無確認等原因の特定に繋がる可能性があることから、降雨の影響、水位増加率の変化等にも着目しつつ、予断を持たず、原因の特定に向けた検討を進めていくこととする。

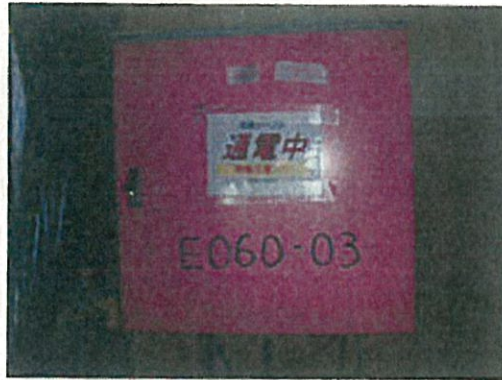
仮設分電盤
(プロセス主建屋2階)

仮設ポンプのON-OFFは制御盤内のスイッチにより行うが、これまで施錠管理は実施していなかった。（当該制御盤については、現在施錠管理開始済）

また、（今回の原因かは現時点では不明であるが）制御盤内のスイッチは番号管理はしているものの、名称等の記入はなく、ヒューマンエラーを生じる可能性も否定できないことから、今後こうした重要度の高い設備については仮設物の識別向上を検討していくこととする。

No.2 プロセス主建屋排水ポンプ (CEN-A)
No.3 プロセス主建屋排水ポンプ (CEN-B)

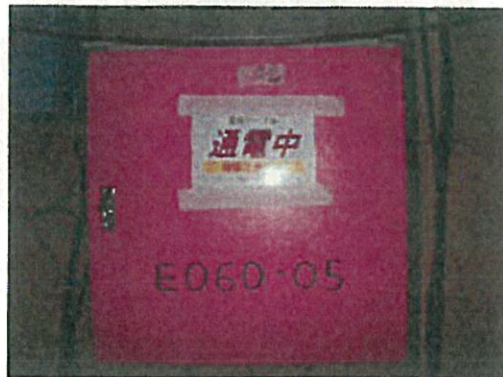
仮設分電盤
(焼却工作建屋1階)

No.2 焼却工作建屋 (焼却) 排水ポンプ (MI-A)
No.3 焼却工作建屋 (工作) 排水ポンプ (MI-B)

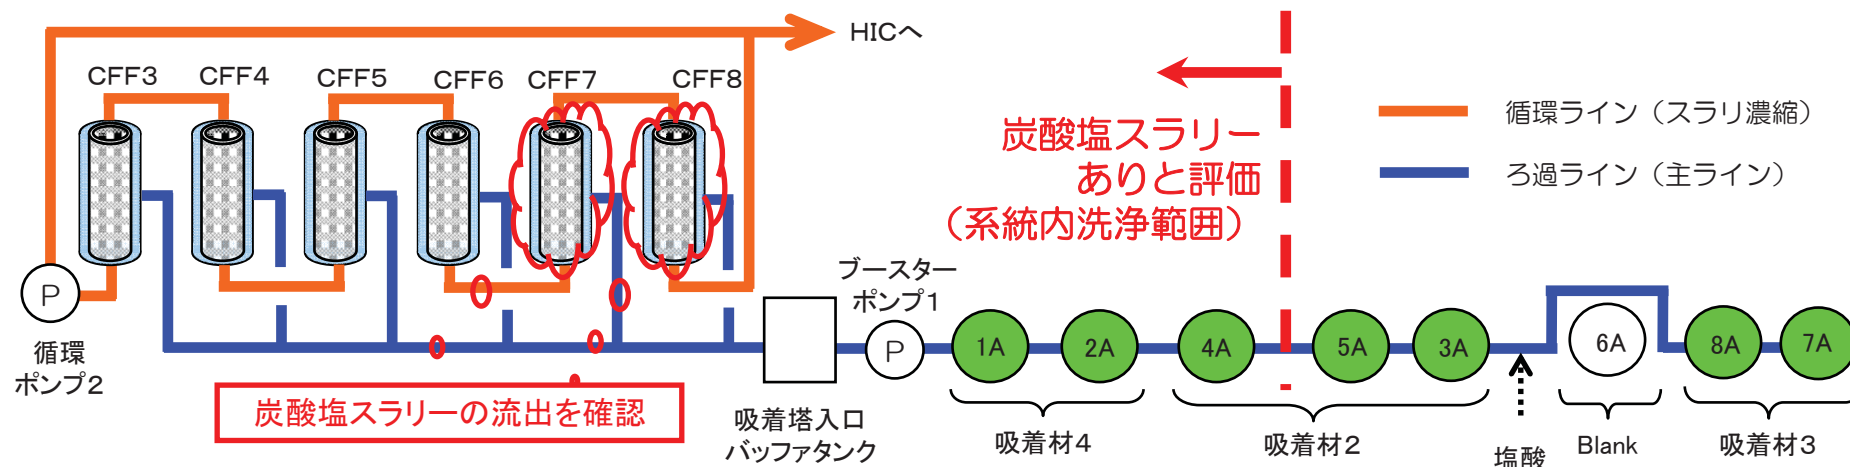
- 炭酸塩スラリー流出範囲を調査した結果、炭酸塩スラリー流出範囲は吸着塔4A入口までと評価【次頁詳細】

➡ 炭酸塩スラリーの流出が確認された範囲については、吸着材の抜き出しを実施したうえで、系統内洗浄を実施

➡ 系統内洗浄が完了し次第、A系統の処理再開（4/23予定）

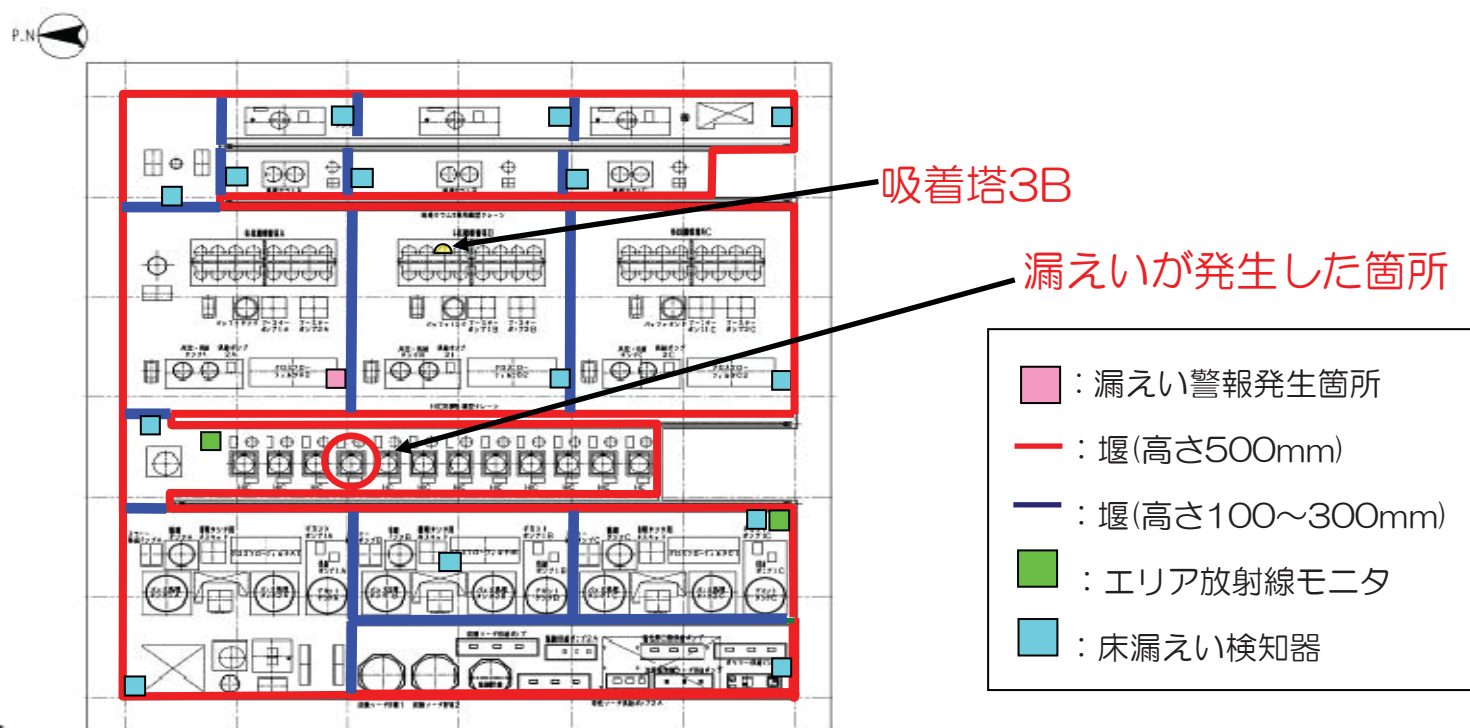
- 発生日時 H26.4.16 12時19分 漏えい発見
- 場所 多核種除去設備建屋内 HIC設置エリア
- 発見者 協力企業作業員
- 推定漏えい量 約1.1 m³ (約6m×約6m×約3cm)
- 漏えい流体 わずかな吸着材を含むろ過水
- 漏えい水の放射能 全β : 3.8×10³Bq/cm³
- Cs134 : 2.6Bq/cm³ Cs137 : 6.7Bq/cm³
- 線量測定結果 水表面at5 cm 0.018mSv/h (1cm線量当量率 (γ線)
0.38mSv/h (70μm線量当量率 (β線))
雰囲気 0.02mSv/h (1cm線量当量率 (γ線))
0.045mSv/h (70μm線量当量率 (β線))

漏えいの様子
(赤線の内側の白濁している範囲が漏えい水)

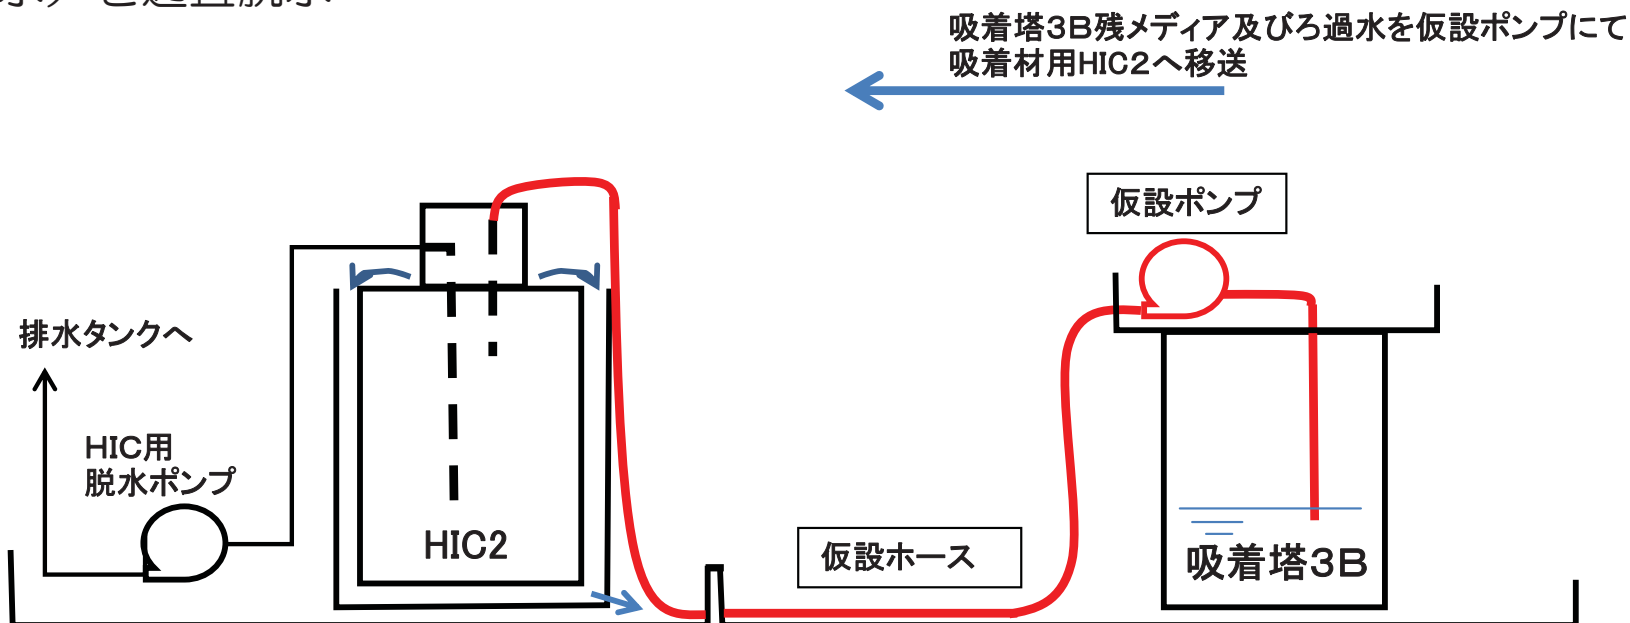
- B系統のクロスフローフィルタ（以下、CFF）3Bからの炭酸塩スラリー流出によって、出口水に高い放射能濃度が確認され、系統停止（3/18）
- B系統の系統内を洗浄するため、本設ラインを用いた吸着材の排出を行った（4/12）が吸着塔底部に僅かに残存した吸着材を除去するため仮設ポンプによる作業（4/16～）を行っていた
- 残存した吸着材の除去作業は以下を繰り返して実施
 - 吸着塔内の水張り（ろ過水を使用）
 - 攪拌、仮設ポンプにて吸引、HICへの移送
- HICには脱水ポンプ（本設）が設置されており、残存した吸着材の移送水（ろ過水）を適宜脱水

- 事象発生後、当該作業に従事していた作業員より以下を聴取
 - 吸着塔3Bから吸着材を抜き出す作業員（作業員A）は、HICの水位監視及びHIC用脱水ポンプ操作を担当する作業員（作業員B）が配置されていると思い込んでおり、HICの液位が上昇した場合は作業員Bより連絡があると考えていた。
 - 別の作業に従事していた作業員Bは吸着塔3Bの抜き出し作業開始前に作業員Aより連絡があるものと考えていた。
 - 作業員Aは移送先のHICに排水を受け入れる十分な容量があると考えて作業していた（作業員Bからの連絡がないことに疑問を感じなかった）
- 本来、配置されるべきHICの水位監視を担当する作業員Bが配置されておらず、吸着塔3Bからの残存した吸着材および移送水が一方的に移送されていた。
- その結果、HIC上部から溢水し、HIC遮へい体の継目部から床面へ漏えいしたものと推定
