福島第一原子力発電所現地確認報告書

令和6年4月24日（水）

- ・海底再被覆工事現場（1－4号機取水路開渠、メガフロート）
- ・東波除堤魚類移動防止網
- ・1－4号機取水路開渠出口魚類移動防止網
- ・ALPS処理水希釈放出設備

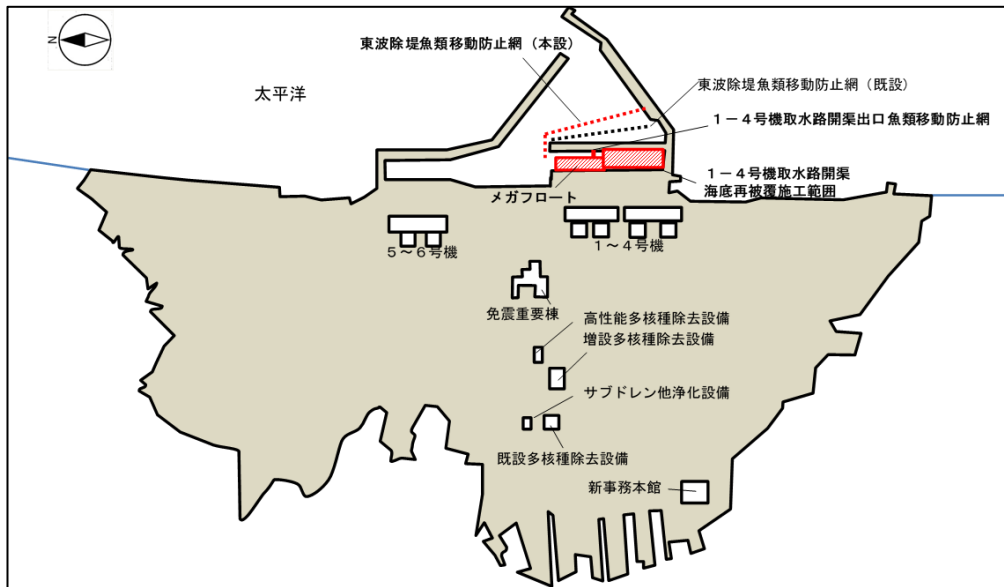
(図 1) 福島第一原子力発電所構内概略図 (その 1)

併せて、セシウム濃度の高い魚類の港湾外への移動防止を目的に設置した東波除堤魚類移動防止網（令和6年3月4日設置完了）及び1－4号機取水路開渠出口魚類移動防止網（令和5年9月1日設置完了）を確認した。（図1）（前回確認：[令和6年3月12日](#)）

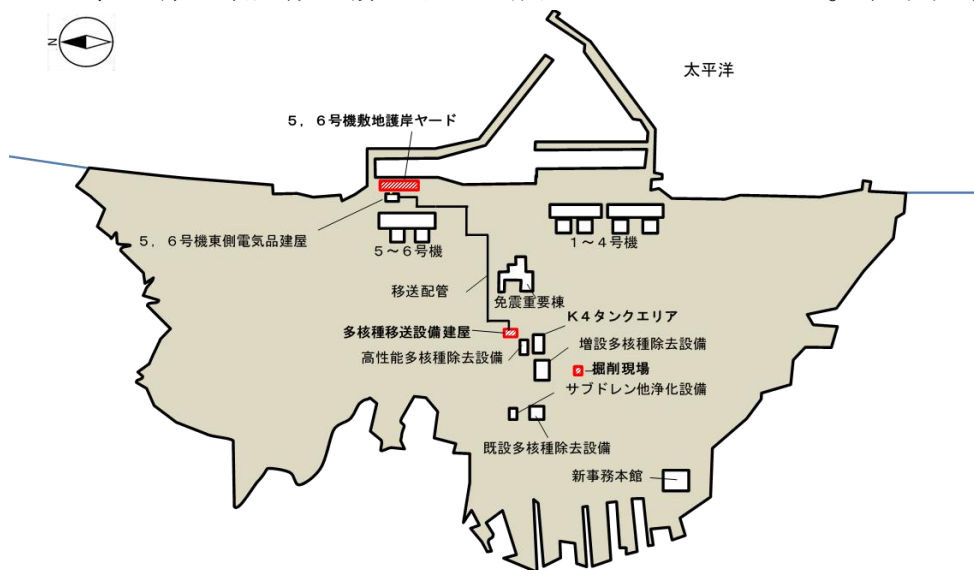
(図2) 福島第一原子力発電所構内概略図 (その2)

10時43分頃に一部の所内電源が停電し、それに伴いALPS処理水希釈放出設備の運転が自動停止したとの連絡が東京電力よりあったことからALPS処理水希釈放出設備の状況を確認した。(図2)
