福島第一原子力発電所現地確認報告書

- 1 確認日
令和6年5月10日（金）
- 2 確認箇所
共用プール建屋周辺
- 3 確認項目
共用プール建屋雨水排水改修工事の状況

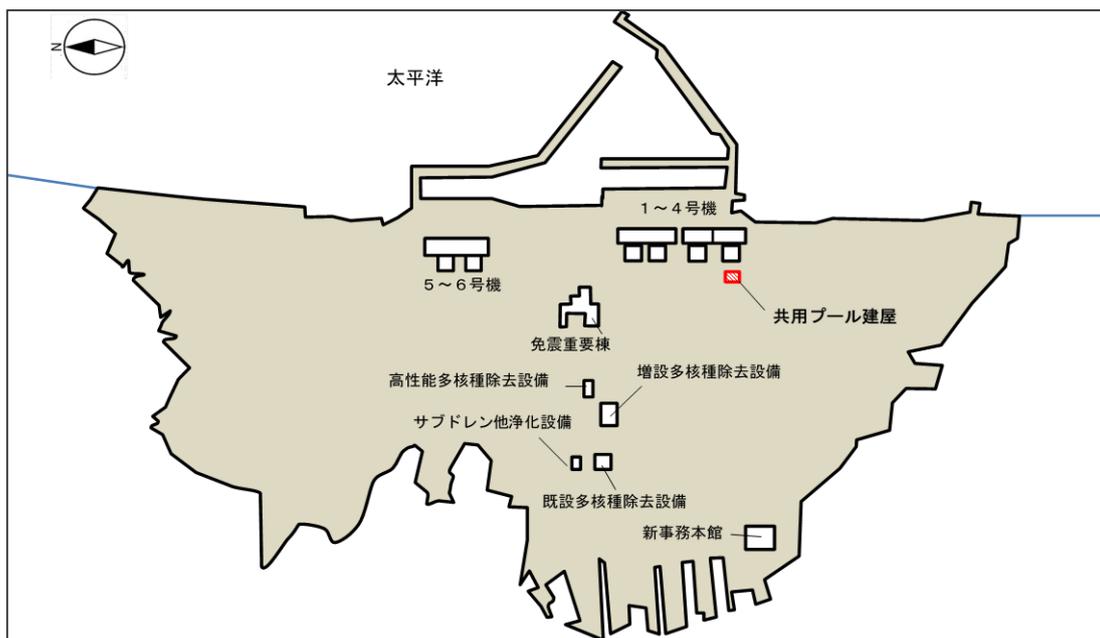
(図1) 福島第一原子力発電所構内概略図

令和3年度に発生した陸側遮水壁測温管温度上昇事象の原因調査の一環として、東京電力は陸側遮水壁設備やその周辺の外観点検・掘削調査を実施し、共用プール建屋の雨水排水設備の地下側溝に損傷している箇所を確認した。漏出した雨水排水が地中に浸透し陸側遮水壁に影響を及ぼす可能性が考えられたため、仮設導水管を設置し排水先を変更する工事が行われ、その後、令和4年11月より雨水排水設備の本設復旧工事が実施されたことから、状況を確認した。（前回確認：[令和5年1月31日](#)）（図1）
