2024年8月20日第2回福島県廃炉安全監視協議会

6号機高圧電源盤6Cの電源停止 および火災報知器の作動について

2024年8月20日

東京電力ホールディングス株式会社

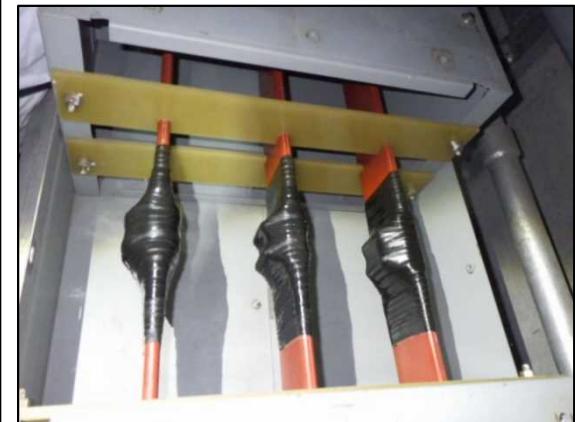
<金属片>

➤ ダクト内部状況

- 当該金属片は、ダクトカバーに残ったアーク放電の痕跡から、建設時からカバーに挟まっていたもので、短絡アークによって把持されていた端部が溶損して発見時の場所に落下したと推定。
- ダクトカバーに挟まつた金属片は、隙間を形成し、外気の侵入口となり、事故箇所の湿度と塵埃環境を悪化させた特殊な状況であったと推定。

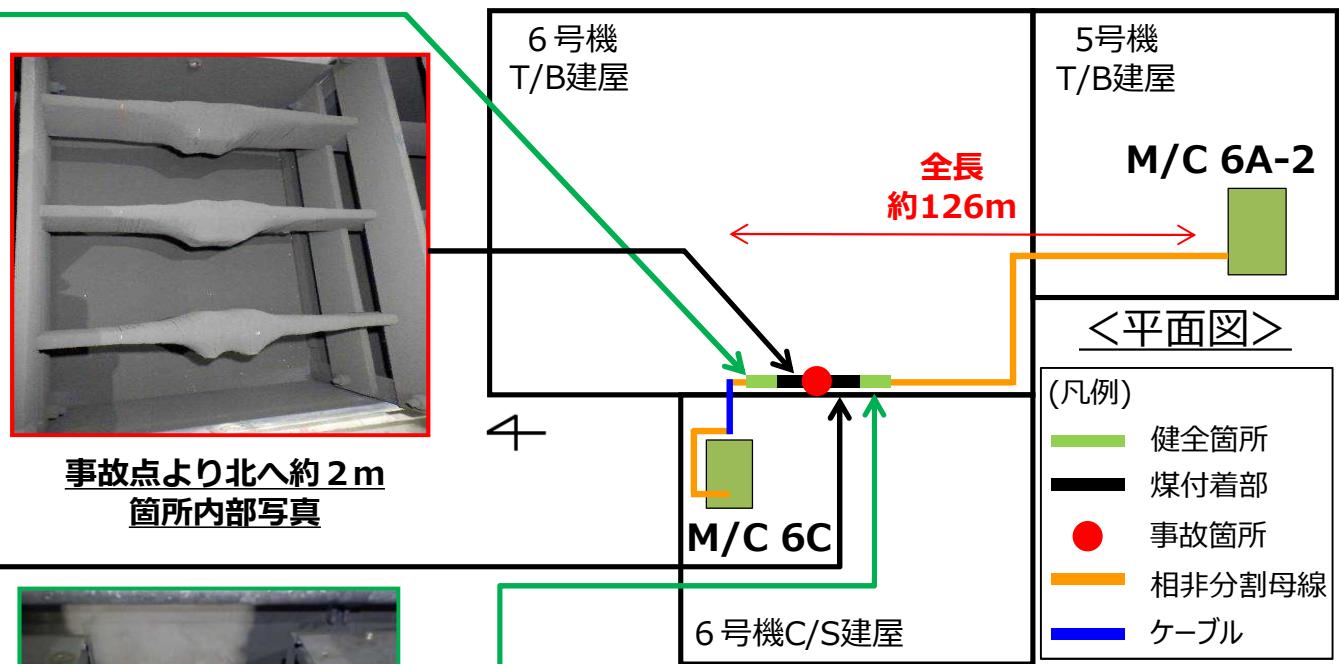
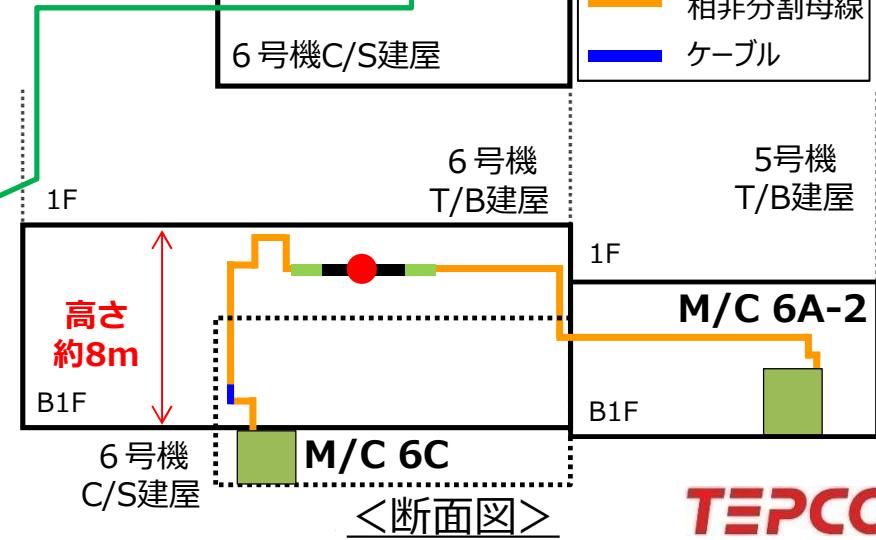
- M/C 6 A – 2 ~ M/C 6 C 間の相非分割母線に対して、接続カバーまたはダクト蓋を開放し内部点検を行った。
- 煤の付着した箇所および蓋の開放ができず内部点検ができない箇所以外の内部点検結果は良好であり、煤が付着した相非分割母線を切り離し、煤の付着していない区間の絶縁抵抗測定を実施し、基準値を満足していることを確認した。
- また、点検が終了した箇所に、事故点で発見された金属片は確認されなかった。
 - ◆ 事故点より北 約9m、南 約7m箇所まで煤の付着を確認
 - ◆ 接続カバーまたはダクト蓋の開放ができず内部点検ができないダクトあり（6号T/B建屋内 事故点より南 14m~24mの範囲）

現場確認の結果、事故点より北 約9m、南 約7m箇所まで煤の付着を確認

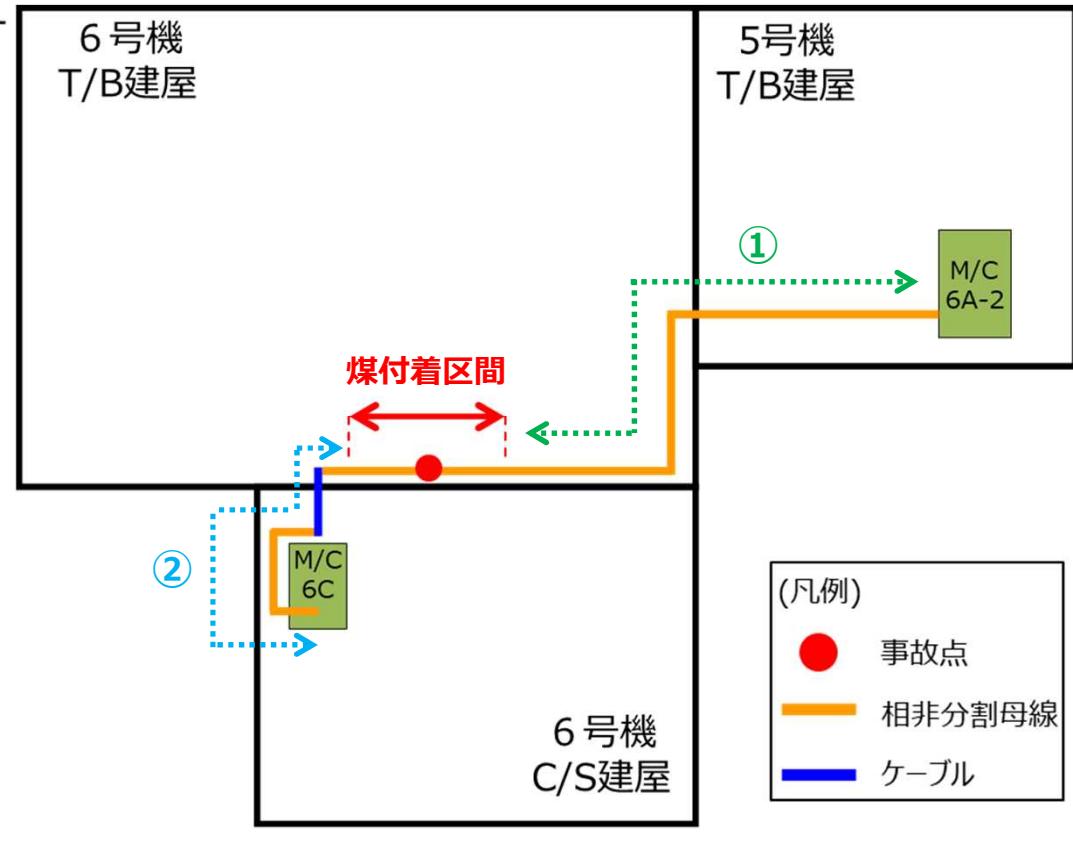
- 現場確認の結果、事故点より北9m、南7m箇所まで煤の付着を確認したことから、7/5に煤が付着した相非分割母線を切り離し、煤の付着していない区間の絶縁抵抗測定を実施し、基準値を満足していることを確認した。

No.	測定箇所	測定結果 (MΩ)	絶縁抵抗値 (目安) (MΩ)
①	R-E	900	20
	S-E	900	
	T-E	900	
	R-S	1000+	
	S-T	1000+	
	T-R	1000+

No.	測定箇所	測定結果 (MΩ)	絶縁抵抗値 (目安) (MΩ)
②	R-E	600	20
	S-E	600	
	T-E	800	
	R-S	1000+	
	S-T	1000+	
	T-R	1000+

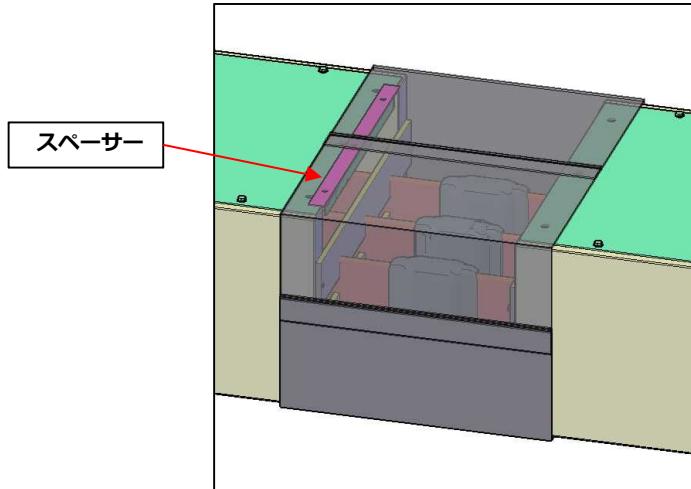
上部カバー有（上部カバー透過）

【参考】ダクト内における金属片の推定位置（事案発生前）²²

建設当時（推定）

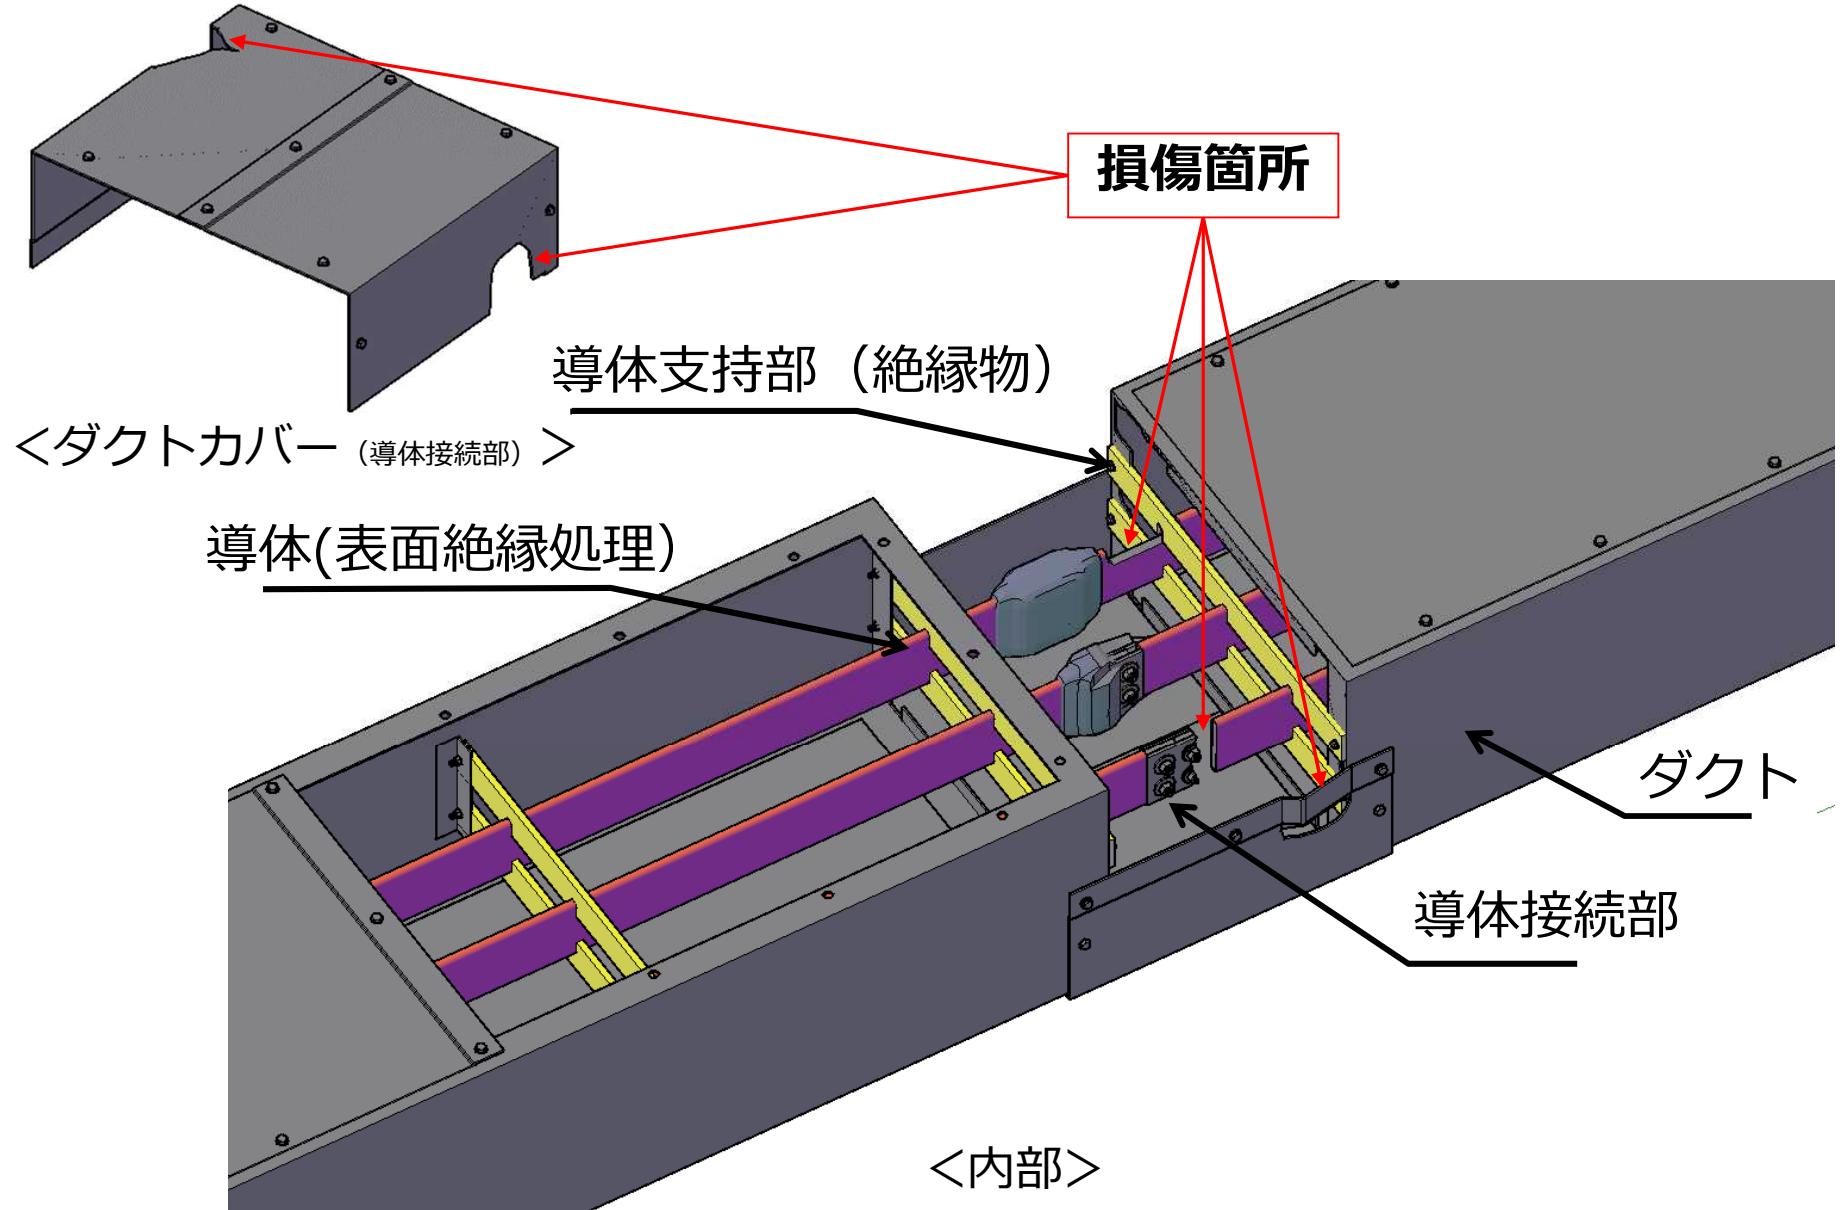
【参考】相非分割母線構造（損傷箇所）

- R相導体の欠損が大きく、導体支持板部分での欠損であることからR相の導体支持板部分から地絡が発生したものと推定。
次にT相の欠損が大きいことからT相地絡が発生しR相-T相短絡が発生したと考えられる。金属片については、ダクトカバーの痕跡から短絡の直接原因ではなく、アークの影響により落下したものと推定。
- 推定事故様相は以下のとおり。
 - ・ダクトカバーに金属片が挟まって生じた隙間から湿気や塵埃が侵入し、導体支持板に水分や塵埃が付着
 - ・導体支持板等の絶縁性能低下によりR相で地絡が発生
 - ・アークが発生し導体支持板を溶融、可燃性ガスや煤が充满
 - ・R相地絡による他相の過電圧と煤による沿面絶縁の低下によってT相も地絡してR相-T相短絡が発生
 - ・短絡アークが発生して、一気に可燃性ガスを生成、アークで引火して燃焼が発生
- 金属片の構造調査の結果、ボルト径、ボルト間隔、塗装材、金属片厚みなどより、仕様変更前のダクトで使用していたスペーサーと推定。
