## 福島第一原子力発電所

## 2号機使用済燃料プールスキマサージタンクの水位低下に伴う対応について

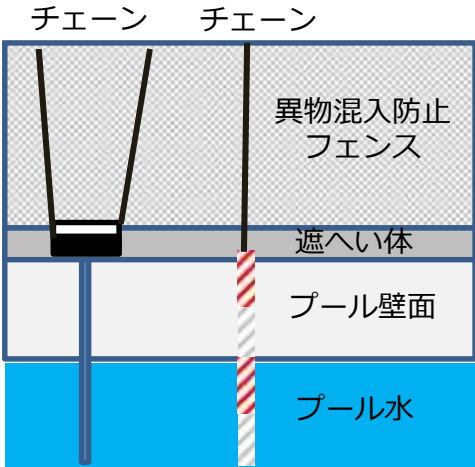
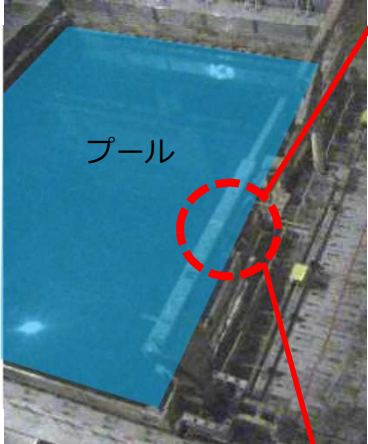
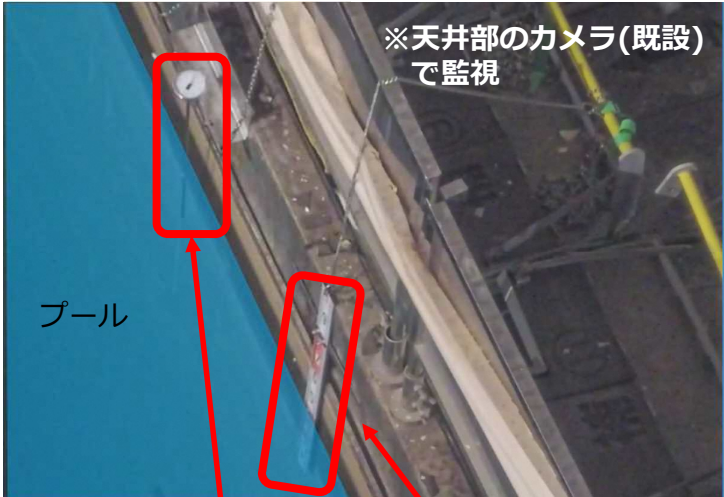
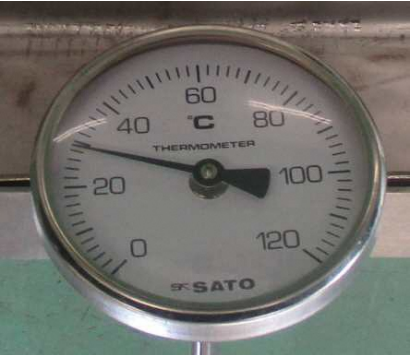
イメージ図	水温計・水位計（直尺）の設置状況

- 8月16日に2号機SFPに水温計・水位計（直尺）を設置しております。水温計・水位計（直尺）は、天井部の既設カメラで監視を行います。（カメラ画像が若干不鮮明であり、今後、改善を図る予定）
- なお、今回設置した水温計指示値は、2号機SFP温度上昇予測の評価値に対してほぼ同等の値を示していることを確認しております。（8月19日11時時点の2号機SFP温度上昇予測の評価値：42.9℃）
