# 所内電源A系の停止および負傷者発生について

2024年10月7日

東京電力ホールディングス株式会社

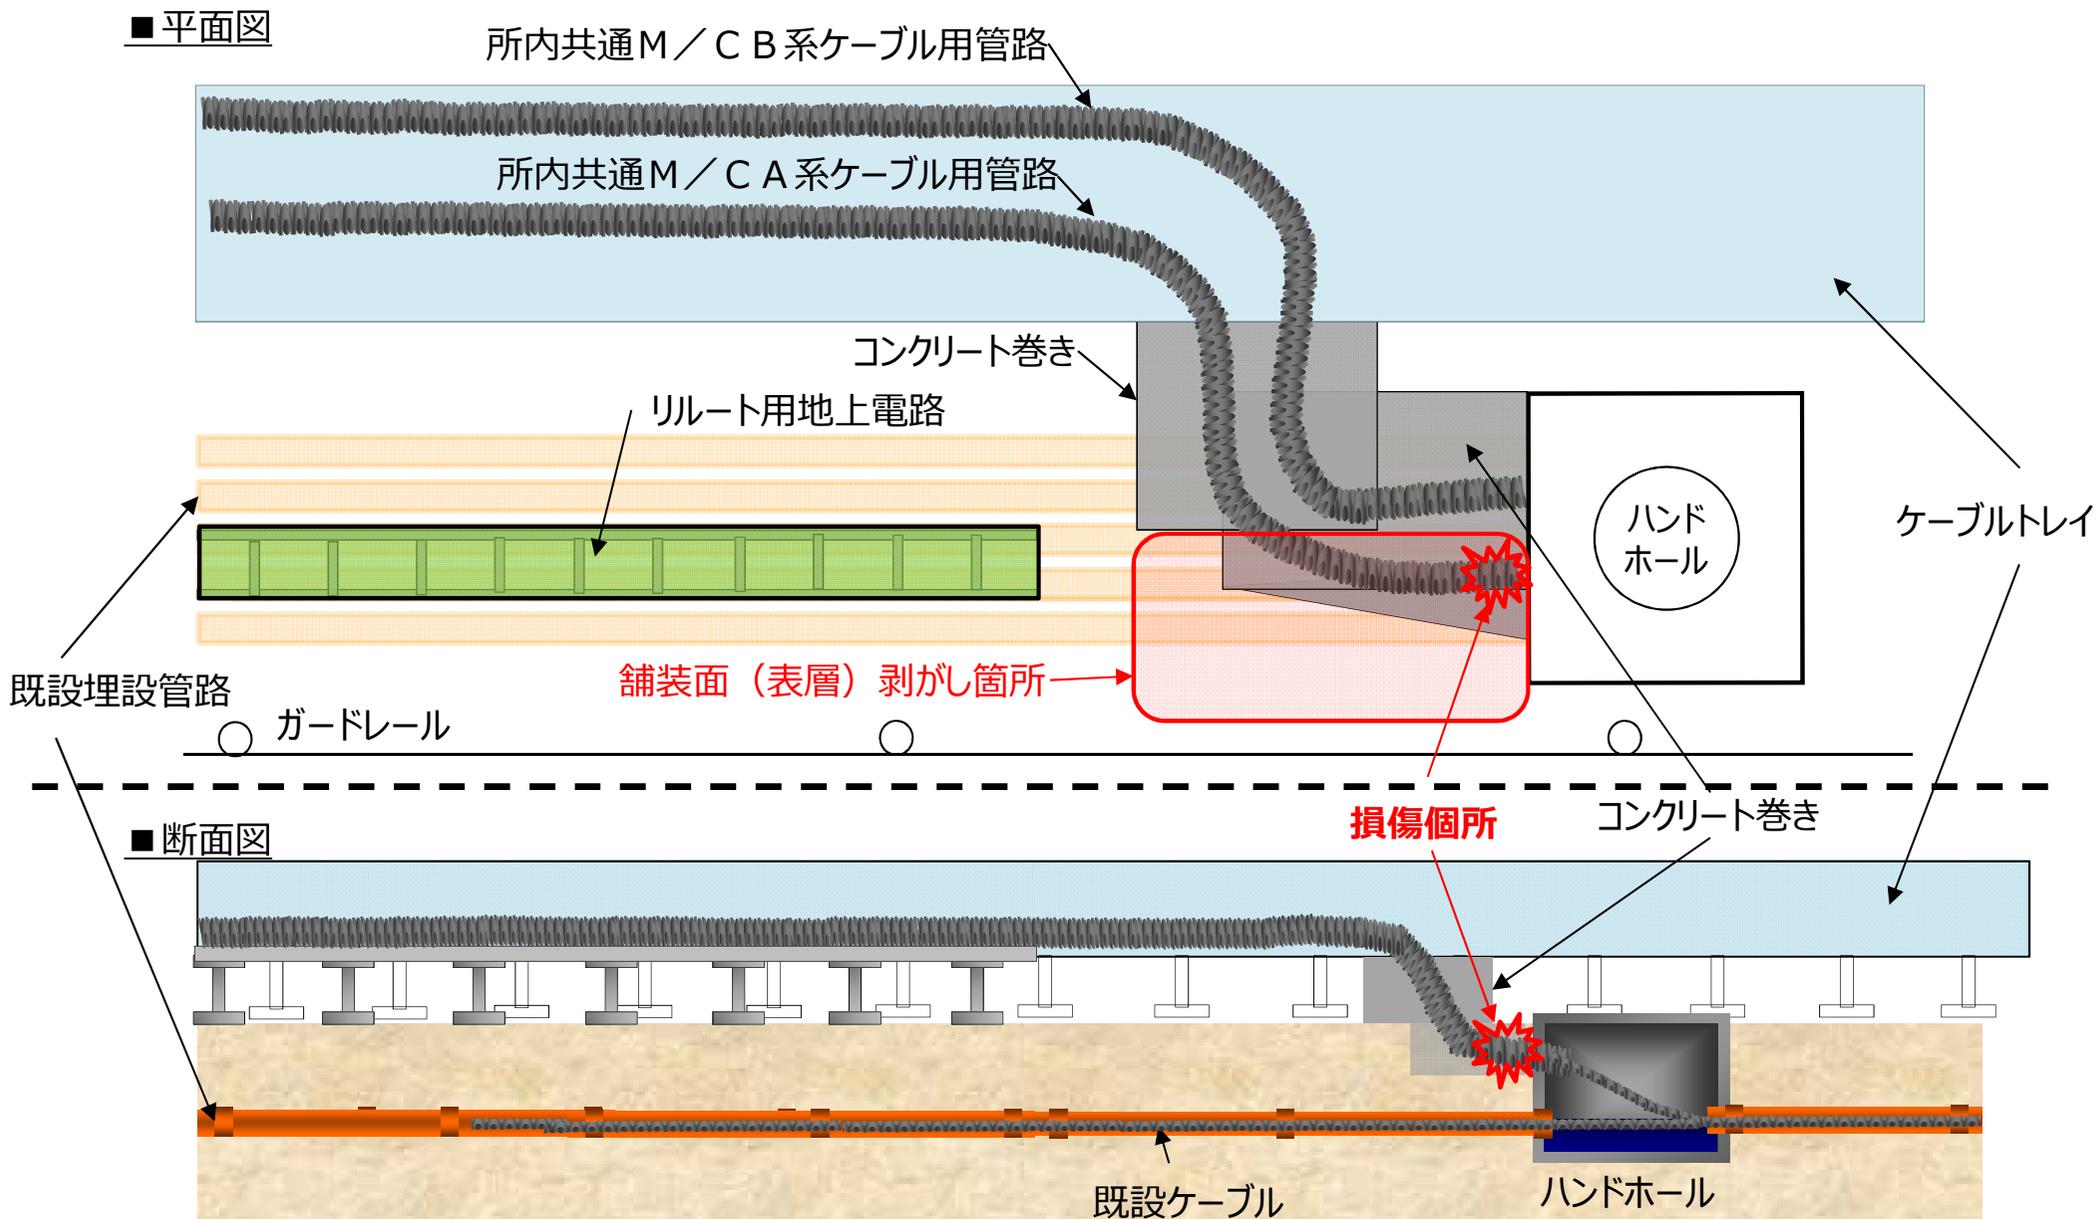
# 【補足】工事概要図

構内配電線の埋設管路の補修(リルート)に伴い、屋外舗装箇所の掘削工事を実施していた。当日は、このうち、コンクリート舗装面(表層)の剥がし作業を実施していたもの。

- 当日は、コンクリート舗装面(表層)の剥がし作業を行う計画であり、作業班（作業班長1名、作業員3名の体制）は、要領書に従い実施していた。
- 当該剥がし箇所は、コンクリート舗装面と、埋設管路とハンドホールを固定しているコンクリート部とが一体構造となっていた。
- このため、当該作業班は、埋設管路とハンドホールを固定しているコンクリート部まで剥がし作業を継続した結果、埋設管路及びケーブルの損傷に至った。

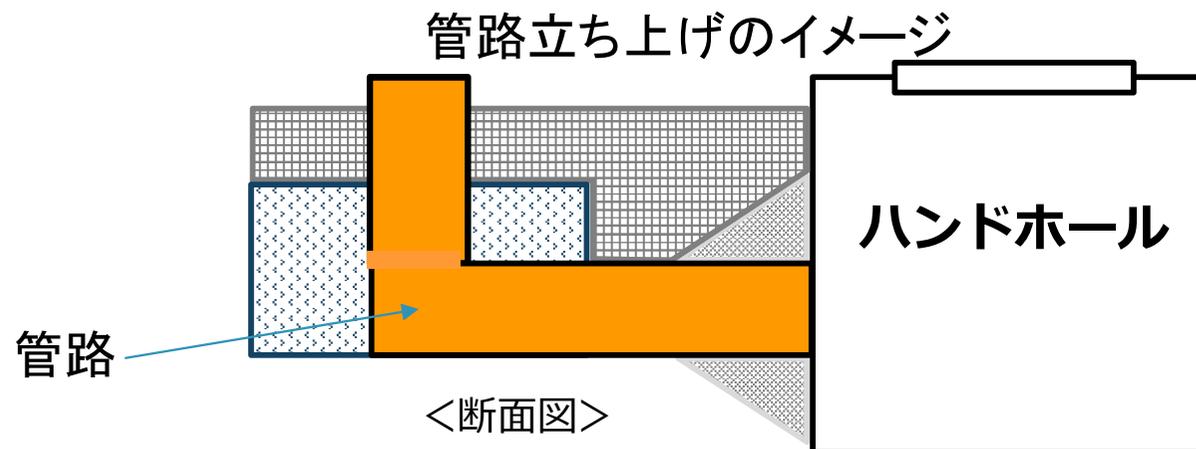
<参考3> 2024年3月25日 現場事前確認\*の状況

今回の状態	元請け工事担当者	工事監理員	配電・電路GM・TL
<p>配電・電路Gの使用 予定管路がハンドホールから地上へ立上がっていないことが判明し仕様書と比較して一致していない事を確認した</p>	<p>隣接するケーブル埋設工事の竣工状況について配電・電路Gへ確認を依頼した</p>	<p>監理員は関電工から依頼を受け隣接するケーブル埋設工事に関する事前検討会等の日時調整を開始した</p>	<p>2024年3月26日 チームリーダーは、工事監理員へ現場事前確認の結果を聞き取りした際、安全対策に関する不足点や新たなリスクの有無について問題ない旨を確認したが、監理員の報告もなく具体的な現場の状況まで聞き取りができなかった</p>
<p>コンクリート舗装面（表層）の剥がし作業だけであれば、隣接するケーブル埋設工事の工事進捗、詳細なルート、深さ等を確認しなくてもケーブル損傷に至るリスクはないものと判断した</p>	<p>不足した2孔のコア抜きをする事を前提に試掘が必要と考え、先行して作業したいと思い、監理員へ作業許可の相談をし、許可を得たことから再度の事前検討会を行なわなかった</p>	<p>工事担当者から相談を受け、今までの経験からコンクリート舗装面（表層）剥がしだけであれば埋設管路が出て来る事が無かったため、事前に確認せずに作業許可を与えていた。尚、試掘が必要となったが隣接するケーブル埋設工事に関して追加の埋設物調査を実施しなかった</p>
