## 福島第一原子力発電所現地確認報告書

令和7年1月20日（月）

D排水路流域（図1）

D排水路流域における汚染状況の確認

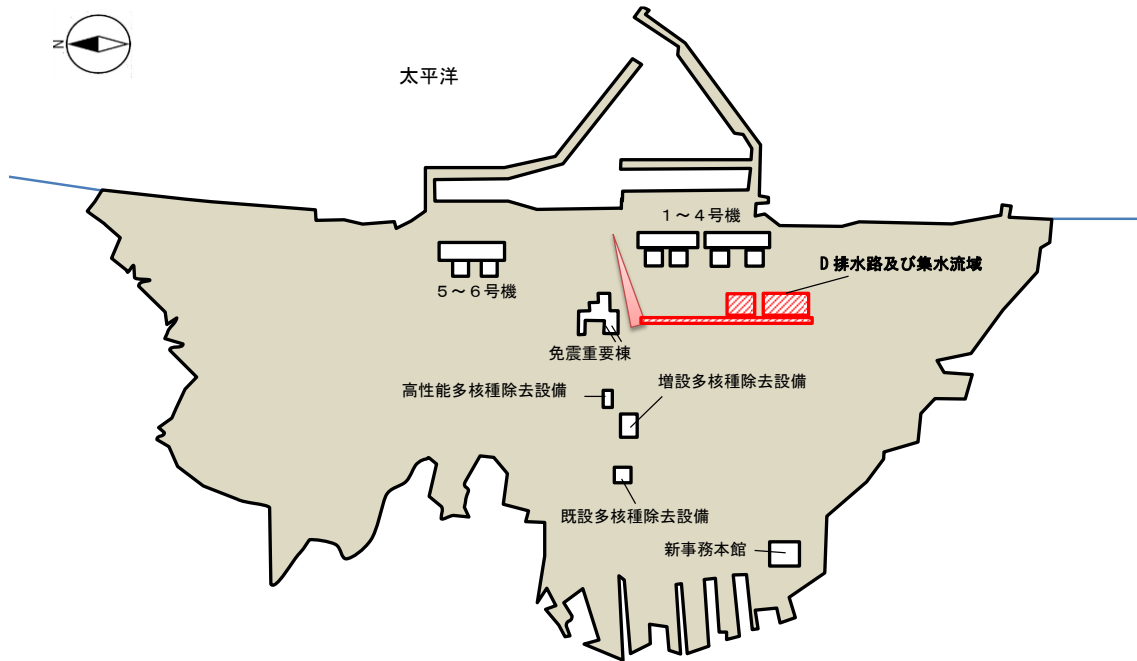
(図1) 福島第一原子力発電所構内概略図

- ・現在のD排水路の流域は、1/2号機超高圧開閉所周辺の法面の他、1～4号機建屋周辺の南西高台部分（横型ブルータンク保管エリアB、C及びタンク解体部材一時保管施設、瓦礫類一時保管エリアN）となっている。（写真1～2）
- ・これらの流域において、雨水の流路を参考に、側溝や土壌の堆積箇所など、計4か所においてGM管式サーベイメータを使用した地表面の汚染検査を実施した。その結果、いずれの地点もBGと同等であり、汚染の流入が疑われる箇所は確認されなかった。（写真3～6）
- ・確認した範囲では、保管物等からの漏えい等は確認されなかった。
