# 多核種除去設備 クロスフローフィルタ交換予定について

平成26年6月2日

東京電力株式会社  
福島第一廃炉推進カンパニー  
福島第一原子力発電所

## (参考) 多核種除去設備 C F F 炭酸塩スラリー流出の原因と対策について

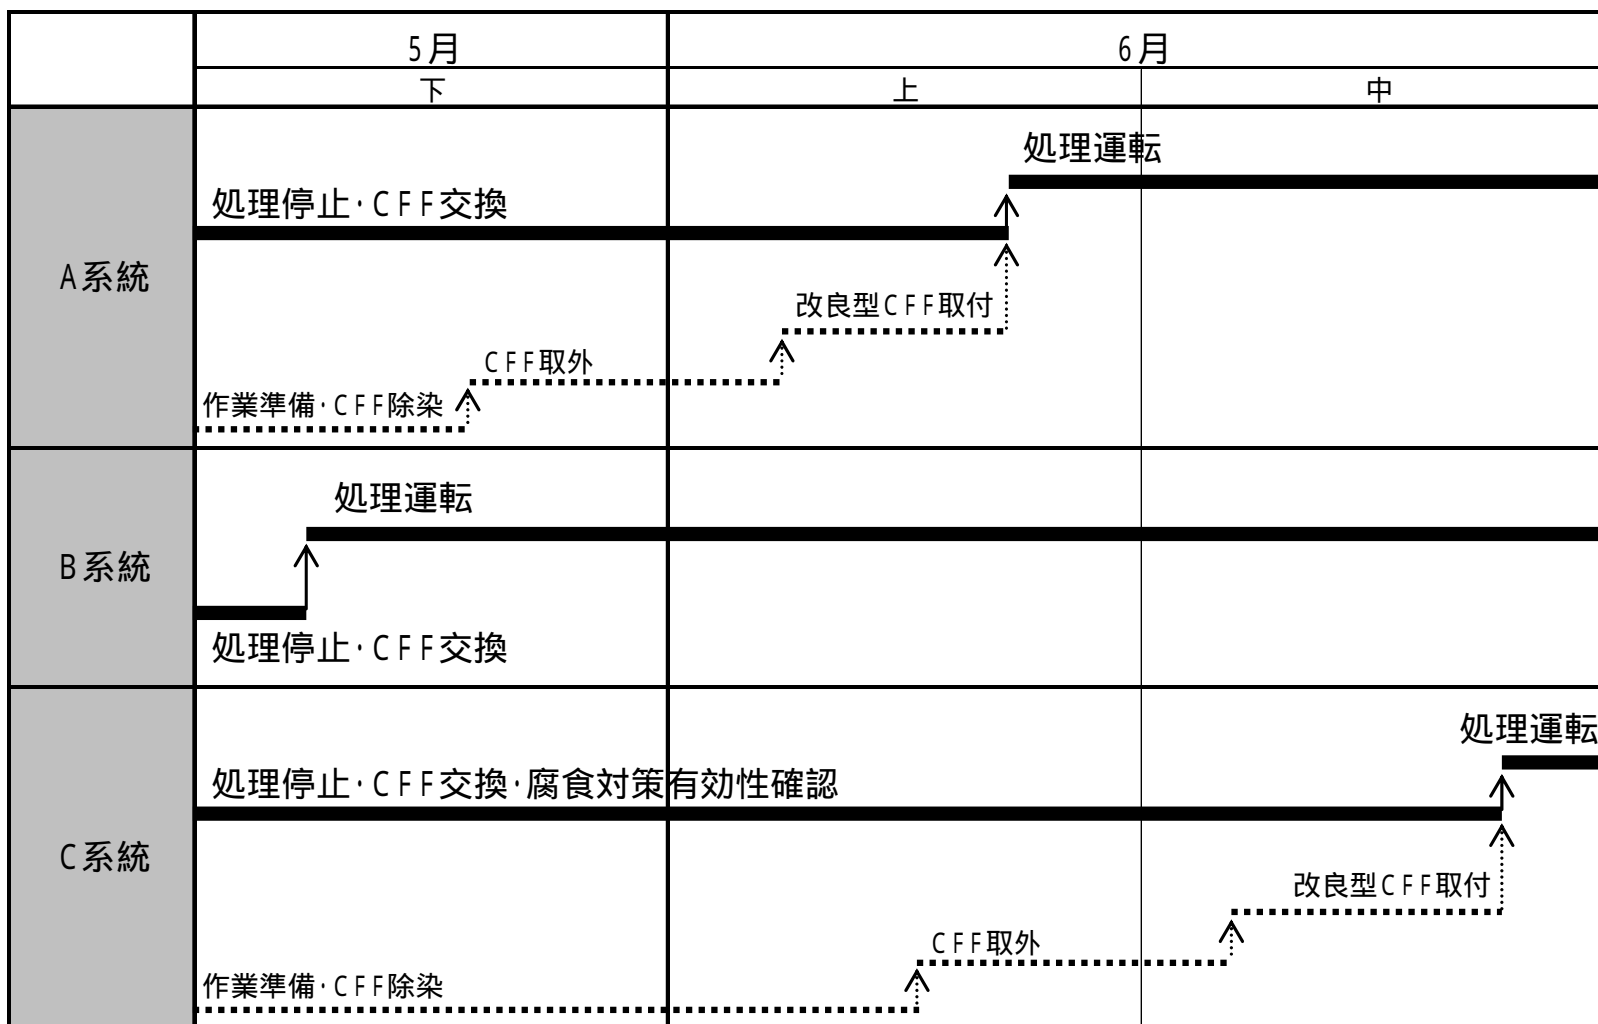
- B系統については、炭酸塩沈殿処理CFFを改良型CFFへ交換済み、5 / 23 処理再開。
- A系統、C系統については、改良型CFFの交換を実施中。A系統は6月上旬、C系統は6月中旬処理再開予定。

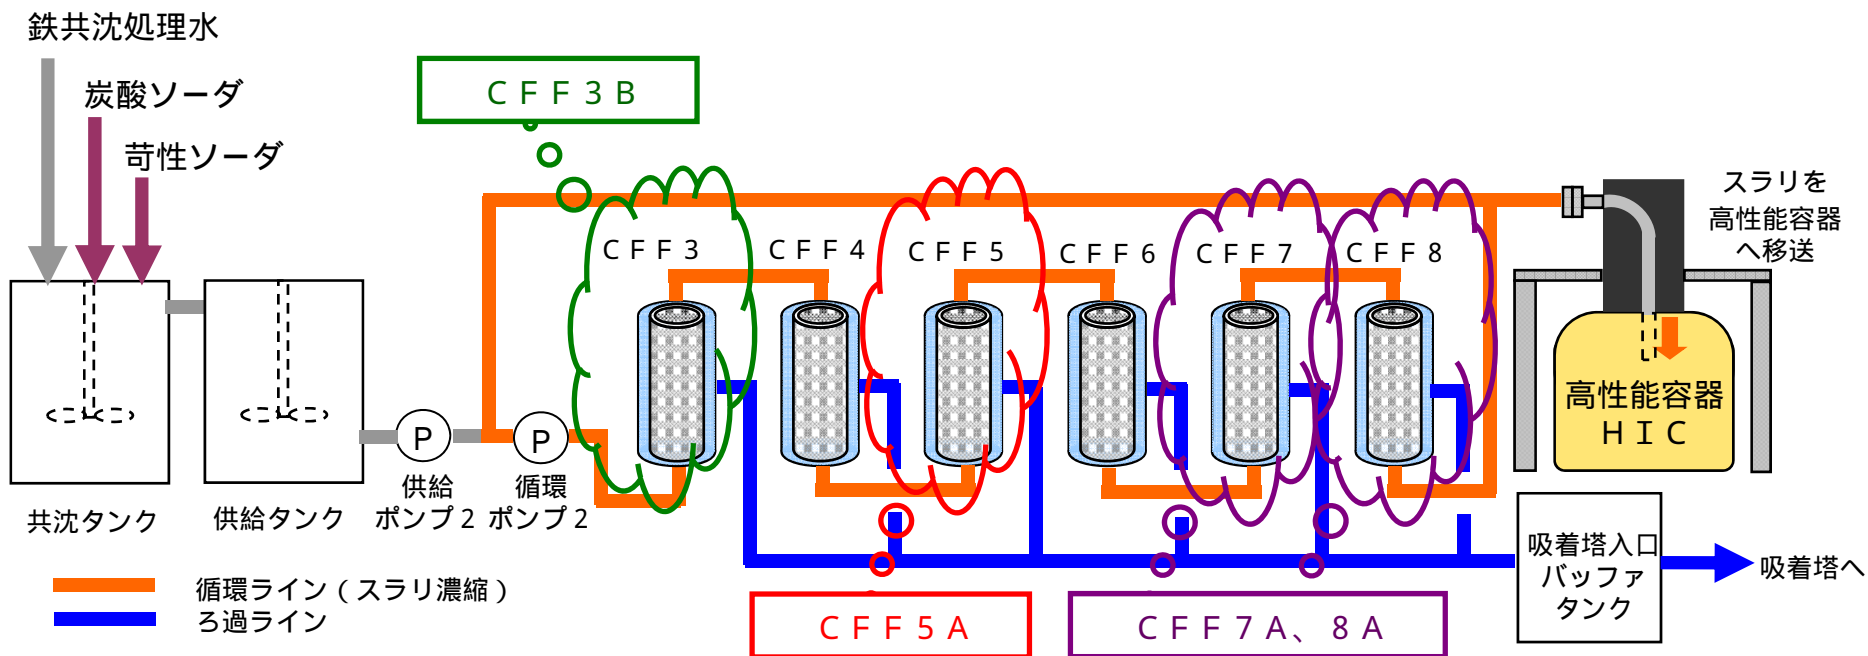
- クロスフローフィルタ（以下、CFF）より、炭酸塩スラリーの流出を確認。

箇所名	確認日	備考
B系統 CFF 3 B	3/3	当該CFF交換後、3/13に処理再開したものの、出口水放射能上昇のため、3/18より停止。
A系統 CFF 7 A、8 A	3/27	当該CFF交換および系統内洗浄後、4/23に処理再開。
A系統 CFF 5 A	5/17	改良型CFFへの交換および系統内後、処理再開予定。

- 上記、について、分解調査した結果、**ガasketの一部に欠損や微小な傷が確認され、当該部から炭酸塩スラリーが流出**したと評価。（については今後、分解調査実施予定。）

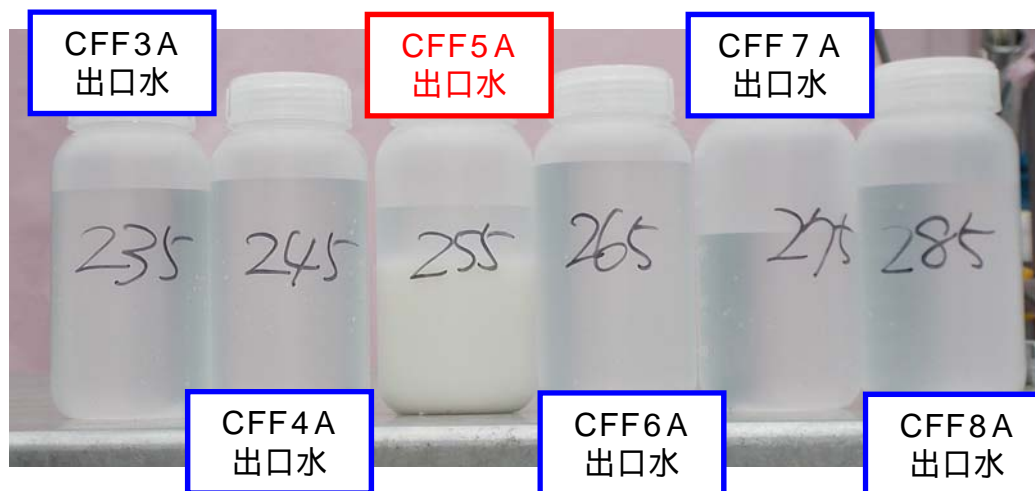
- 各 C F F 出口水をサンプリング採取したところ、C F F 5 A 出口水に白濁が確認。  
炭酸塩スラリー流出と評価。

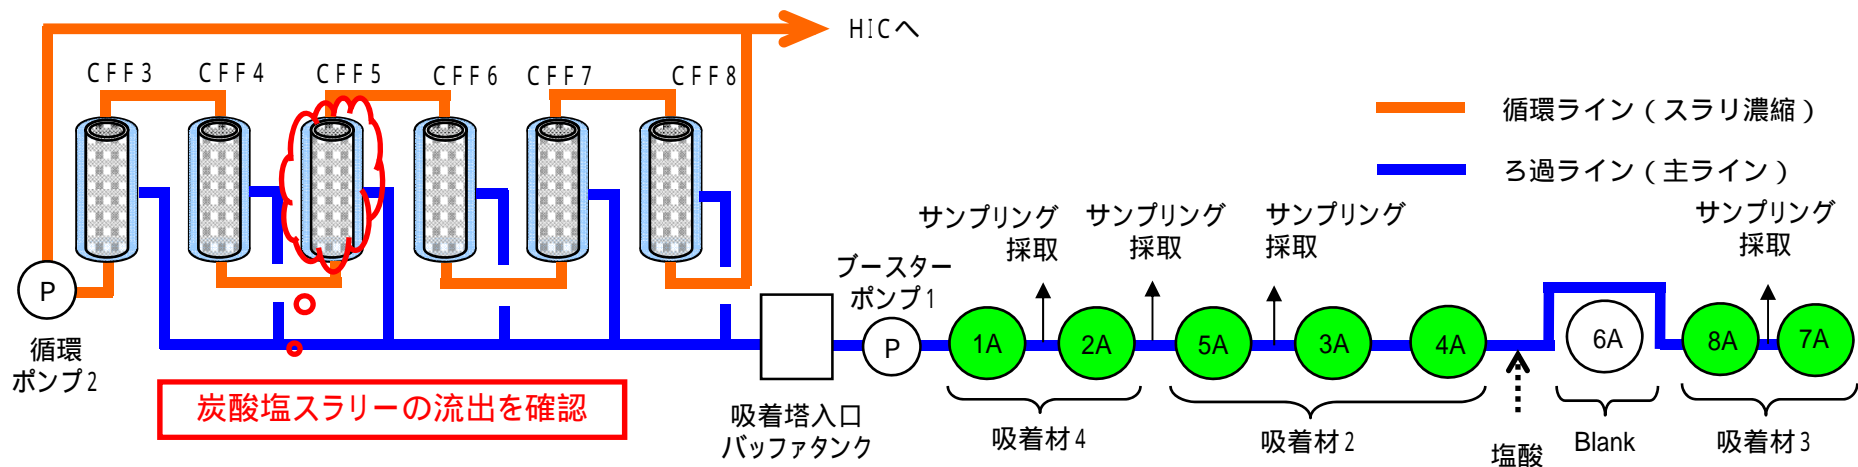
- A系統出口水の全濃度は通常の範囲内 ( $2.4 \times 10^{-1} \text{Bq/cc}$ ) であり、A L P S 下流設備 (サンプルタンク等) への炭酸塩スラリーによる汚染拡大はないことを確認
- 影響範囲を確認するため、A系統の主要箇所でのCa濃度を測定。吸着塔上流側 (吸着塔1A出口) において、Ca濃度の上昇が確認されていないことから、炭酸塩流出範囲は限定されていると推定されるものの、詳細について継続調査を実施。

サンプリング箇所	Ca濃度 (ppm)	水の色
吸着塔1A出口	1.0	透明
吸着塔2A出口	0.9	透明
吸着塔5A出口	0.7	透明
吸着塔8A出口	0.6	透明

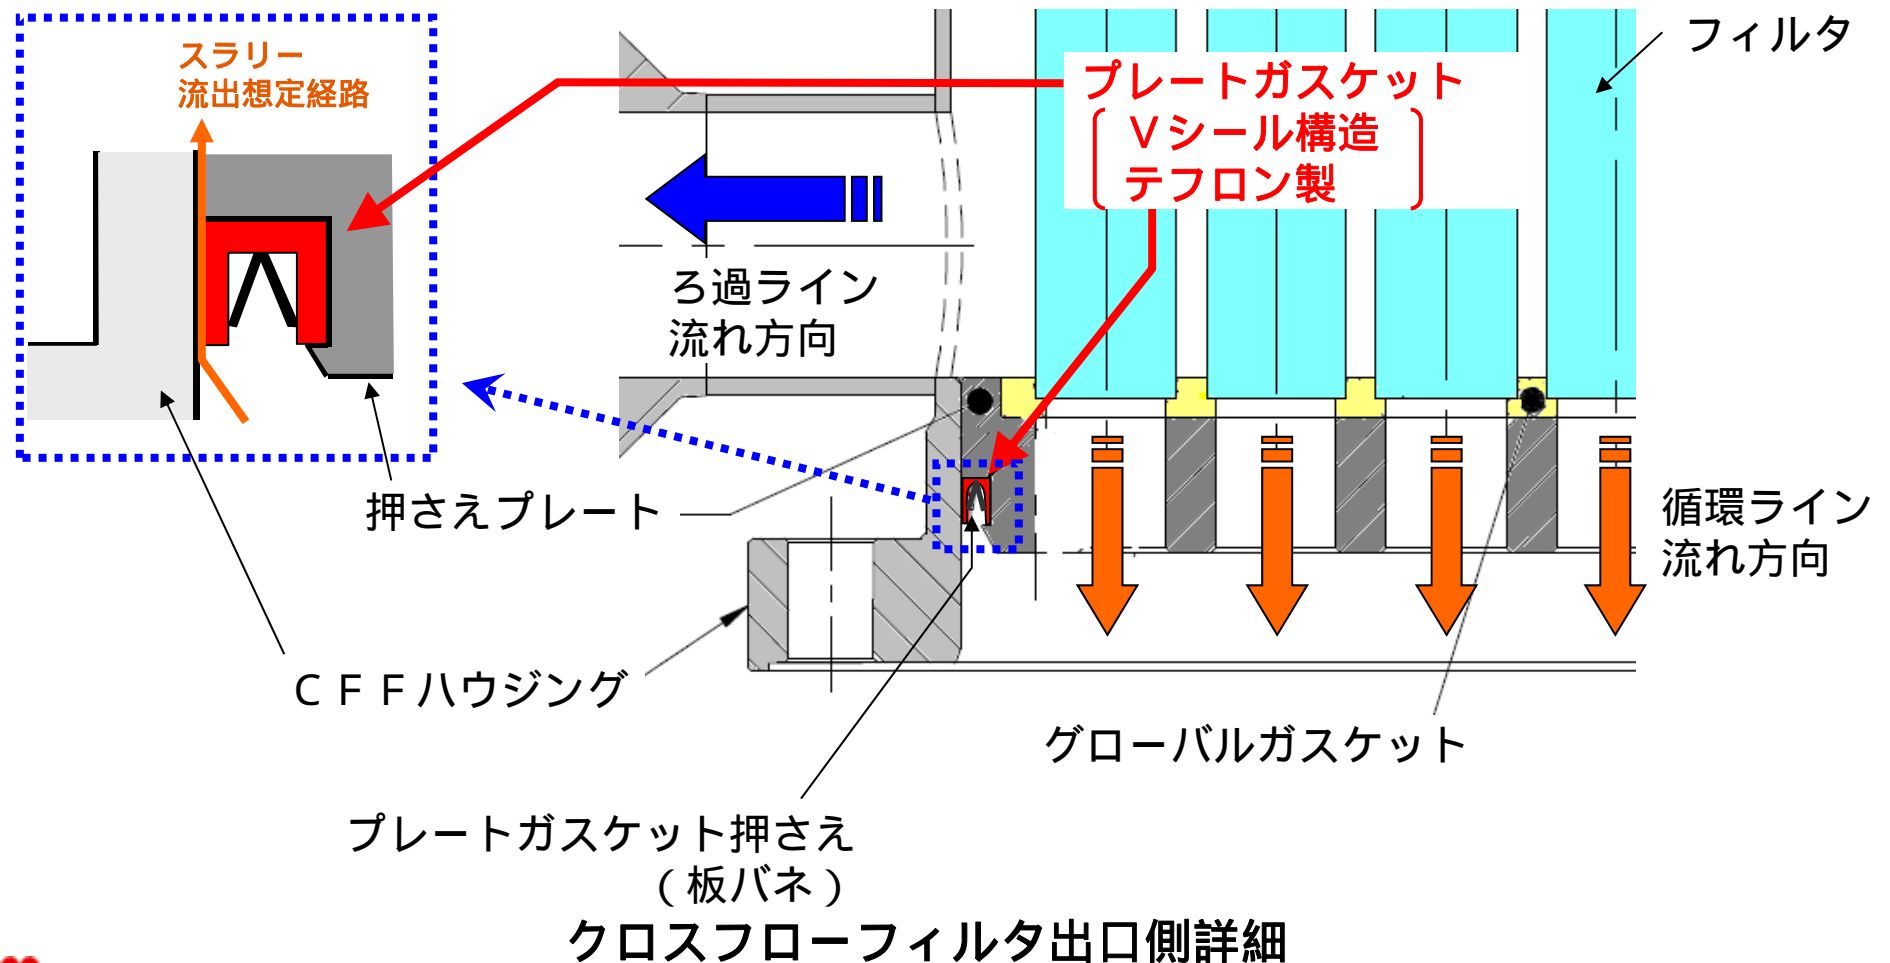
- C F F 3 B、7 A、8 A について分解調査を実施した結果、C F F ハウジングと押さえプレートの間の プレートガスケット (Vシール構造・テフロン製) に欠損または微小な傷があることを確認。当該部から炭酸塩スラリーが流出したと推定。

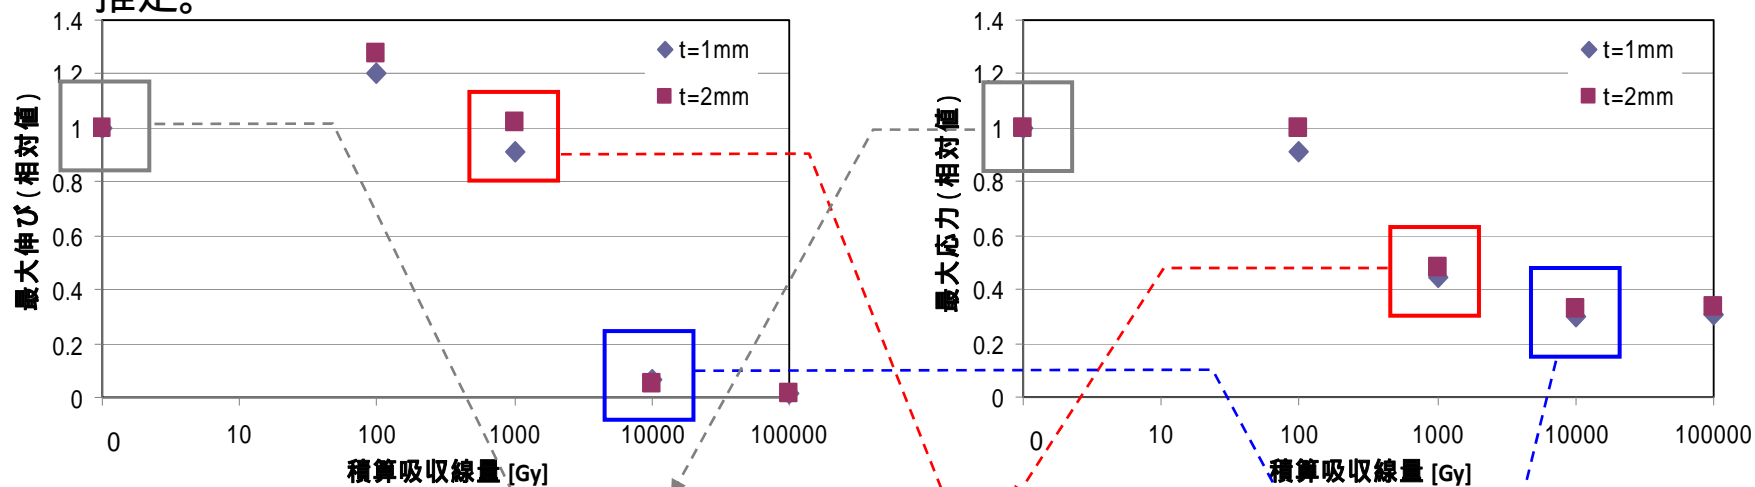
- 最大伸び試験より、10000Gy ( 約 2 5 0 日間運転相当 ) から明らかな脆化を確認。
- 最大応力は1000Gy ( 約 2 5 日間運転相当 ) から低下を確認。脆化傾向が表れ始めたと推定。

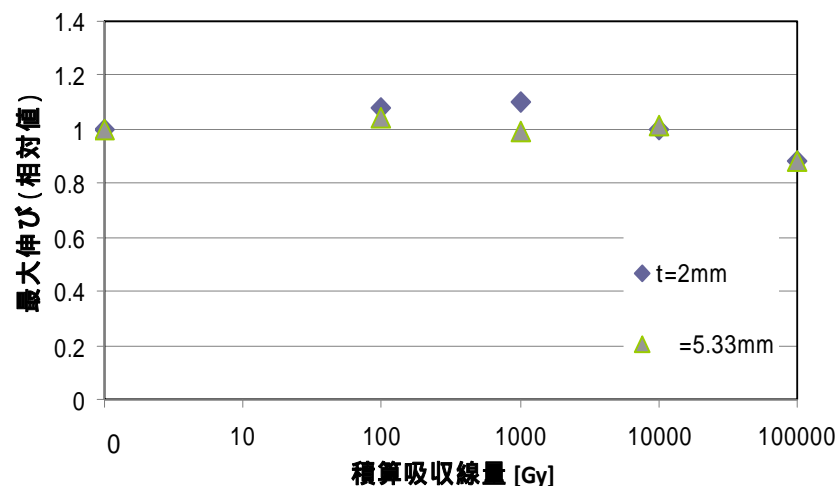
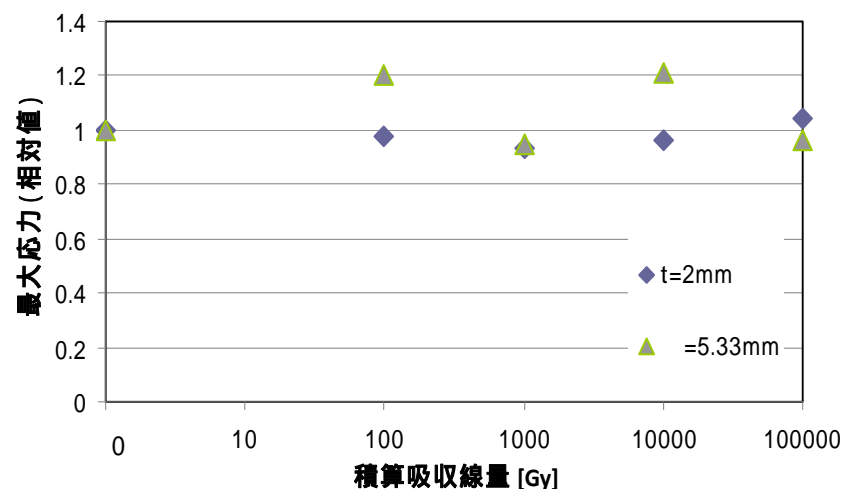
- 100000Gy ( 約6年半運転相当 ) まで照射されても有意な材料特性の変化は確認されず、十分な耐放射性を有していることを確認。

- ✓ 長期停止の際はスラリーの希釈 ( 線量低減 ) を行う場合もあるものの、当該ガスケットはほぼホット試験開始時より照射されている状態。
  - A系統は4月14日、C系統は2月3日3日間経過 ( 5 / 19時点 )。
  - B系統は停止した3月18時点で2月7日9日経過。
- ✓ **脆化は進行していると推定**され、可及的速やかな交換を計画。
- ✓ 交換は**耐放射性に優れたEPDM製のガスケットを採用したCFE**を採用。

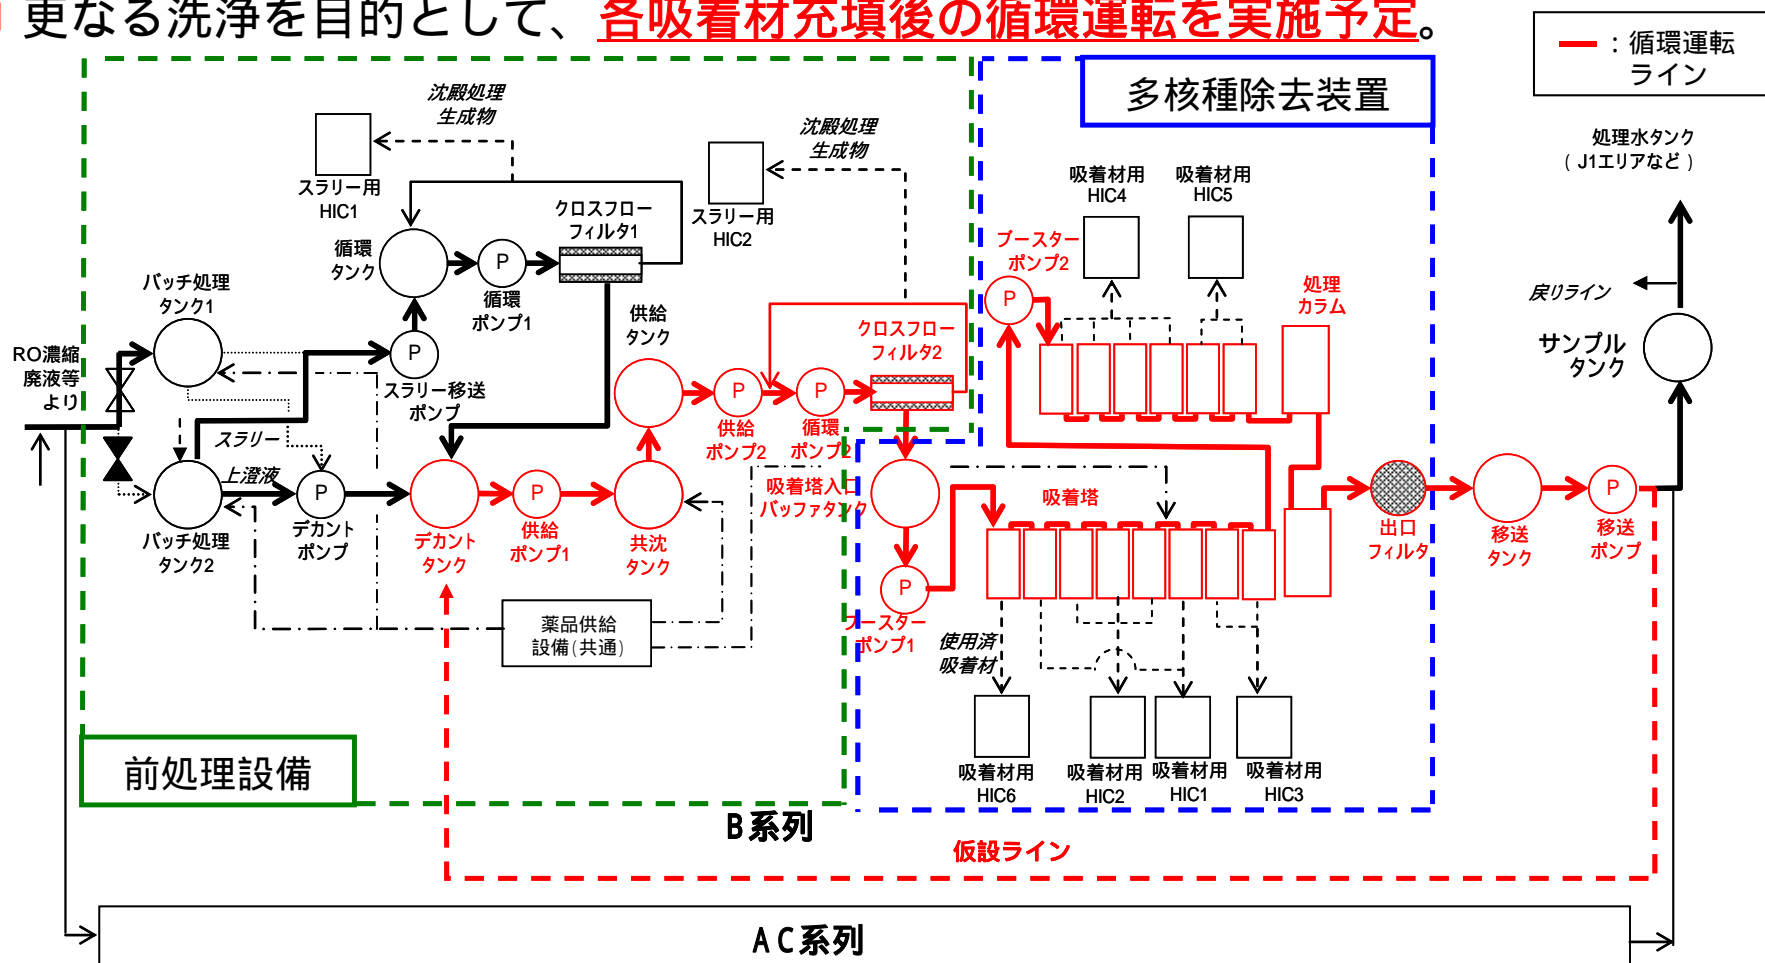
- 炭酸塩沈殿処理の C F F から出口まで、**炭酸塩スラリーの除去及び除染を目的に**洗浄を実施。**炭酸塩スラリーの除去は C a 濃度の有意な上昇がないこと（洗浄水（ろ過水）と同等の C a 濃度であること）、除染は運転時の放射能（全）と同程度になること**を目標として実施。
- 更なる洗浄を目的として、**各吸着材充填後の循環運転を実施予定。**

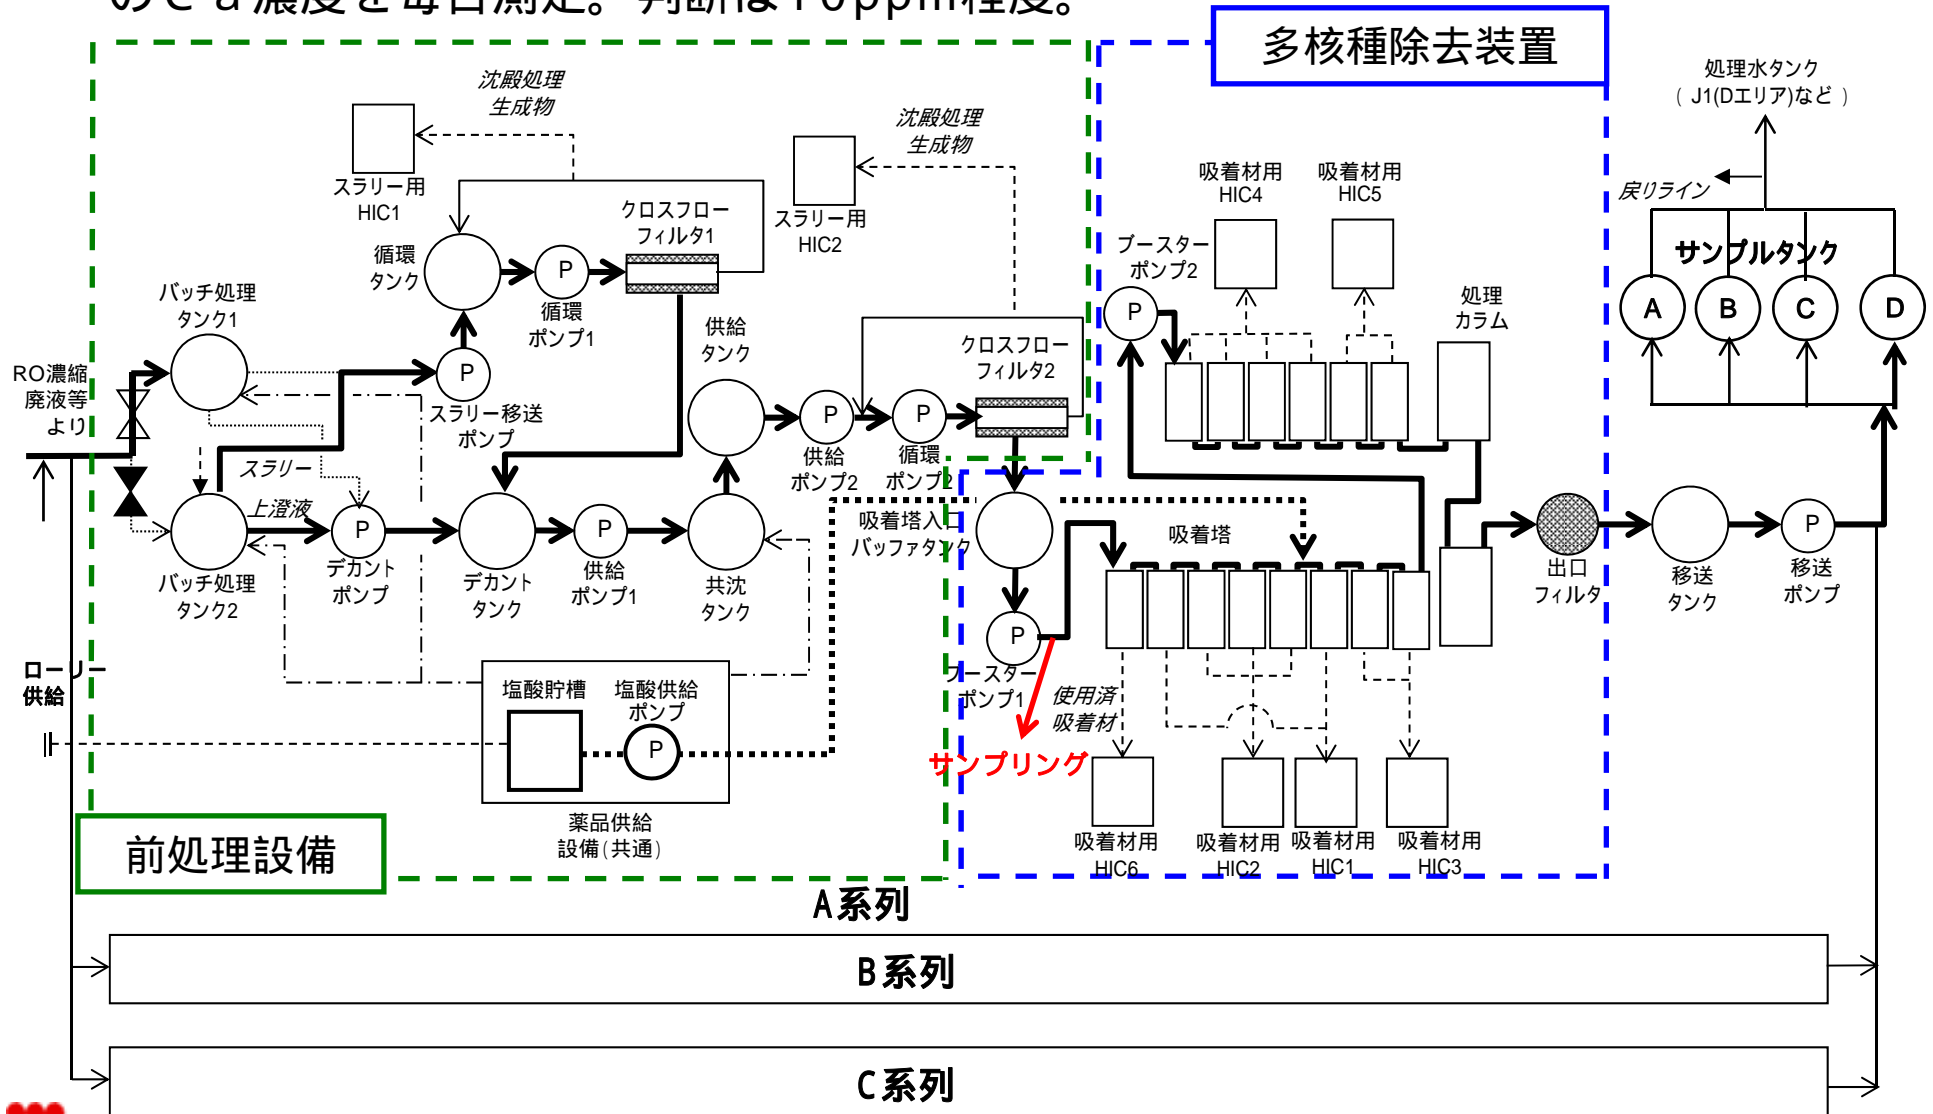
# 【参考】系統概略図

- C F F を炭酸塩スラリー透過を事前に把握するために、ブースターポンプ1 出口のC a濃度を毎日測定。判断は10ppm程度。
