# 福島第一原子力発電所現地確認報告書

令和7年10月3日（金）

## 2 確認箇所

- ・ 1、2号機使用済燃料プール二次系冷却共用設備（1、2号機開閉所南側）（図1）
- ・ 伐採木一時保管エリアV、瓦礫類一時保管エリアV（図1）

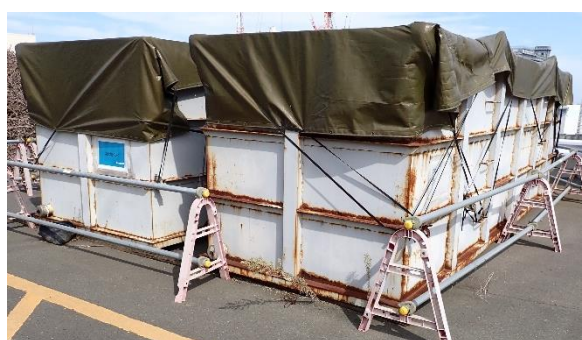
- ・当該エリア内には、伐採木（枝葉及び幹など）が南北約20m、東西約10m、高さ約3～4mの範囲で集積、保管されていた。この高さは、東京電力が「特定原子力施設に係る実施計画」に定めた高さ（5m）を下回っていた。（写真8）
- ・防火対策として、エリアに隣接して防火水槽2台及び消火器2台が設置されていた。（写真9、10）
- ・伐採木の自然発火の防止対策として、温度計により伐採木内部の温度が2か所で測定されていた。温度の測定値は、外気温とほぼ同じであった。（写真11）
- ・伐採木の一部（小枝等）が当該エリア外に飛散していたものの、集積された伐採木の崩壊は確認されなかった。（写真12）

（写真9）伐採木一時保管エリアⅤ付近の防火水槽の設置状況

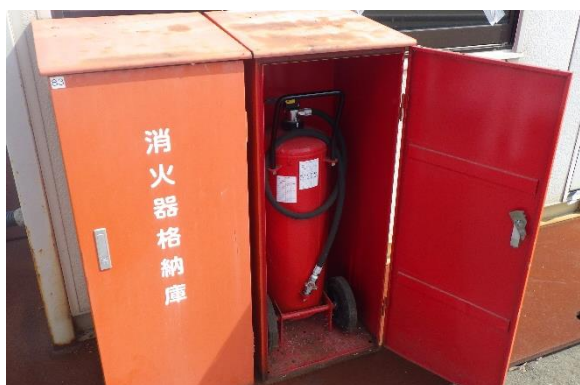
(写真10) 伐採木一時保管エリアV付近の消火器の設置状況

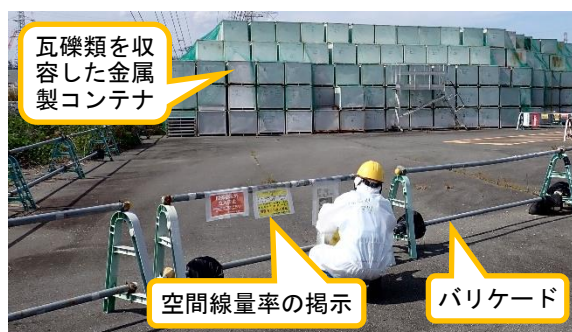
両エリアの外周は単管パイプ製のバリケードにより仕切られ、立入禁止の旨が掲示されていた。また、空間線量率が掲示されていた。（写真8、13）

- ・当該エリアでは、瓦礫類が収納された金属製の1m<sup>3</sup>コンテナが3～5段に積み重ねられ、保管されていた。（写真13）
- ・3段目以上のコンテナでは、隣り合うコンテナ同士がバンドにより固定されるとともにコンテナがネットで覆われ、コンテナの転倒防止対策及び落下・飛散防止対策が施されていた。（写真14）
- ・コンテナのうち一部では側板の表面塗装の剥離及び金属の腐食が認められたものの、内容物の飛散は確認されなかった。（写真15）

(写真13) 瓦礫類一時保管エリアVのコンテナ及びバリケードの設置状況
