# 中間貯蔵施設事業において 発生した事故事例と対応等について (2025年4月環境安全委員会報告以降)

2025年11月  
環境省

# 事業において発生した事故事例と対応等

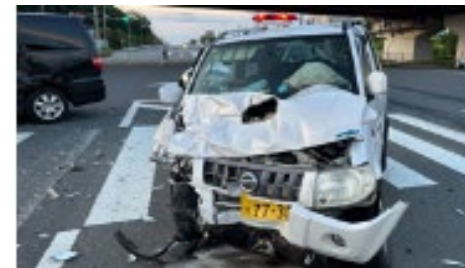
【事故発生場所（提供：JESCO）】

通勤時に赤信号を見落とし交差点を直進、対向車両と衝突

矢印信号機のある交差点で赤信号を無視して直進したことにより、対向車線から右折可信号に従って右折してきた車両と衝突。当方車両運転手が右足小指及び薬指を亀裂骨折した。

- ・ 右折予定の一つ先の信号機に気を取られ、当該信号を見落とした。
- ・ 慣れた通勤経路のため慢心があり漫然とした運転をしてしまった。

- ・ 運転診断適性検査を受検し、その結果を踏まえて社内で安全教育を実施する。
- ・ 運行管理者による同乗者運転訓練を実施し教育内容が運転で実践されていることを確認する。
