福島第一原子力発電所における  
大型廃棄物保管庫第一棟建屋鉄骨耐震補強工事での  
指挟まれについて

2025年11月18日

東京電力ホールディングス株式会社

## 大型廃棄物保管庫第一棟耐震補強工事におけるボルト締め作業時の指挟まれについて

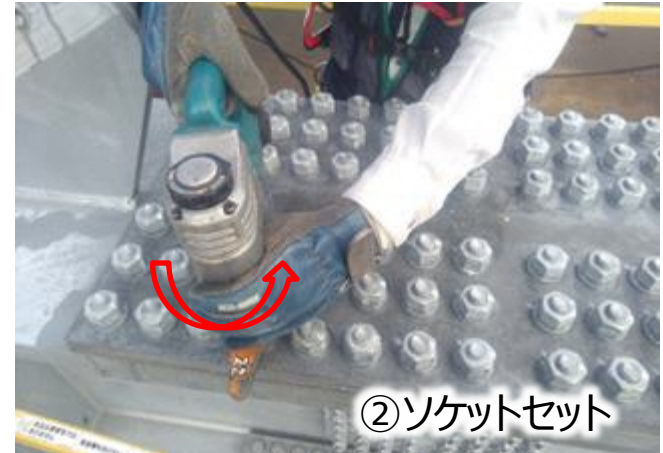
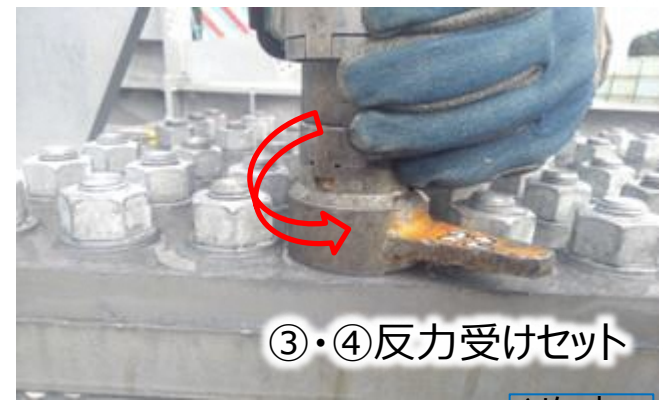
- ④手が挟まらないことを確認しトリガーを押して、回転締めをする

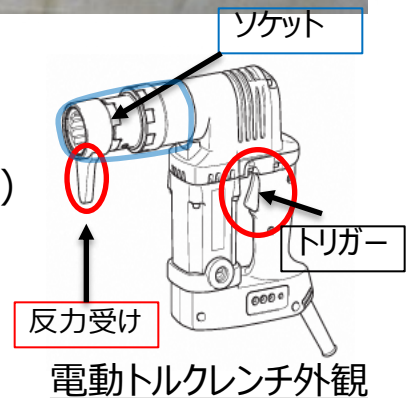
<仕様>

- ・コードタイプ  
(バッテリータイプではない)
- ・重量  
一次締め機：約4kg

| | | 項目 |
|---|---|---|
| | 物 | <ul style="list-style-type: none"> <li>➤ 電動トルクレンチは、手を置く高さによっては指が挟まってしまう仕様であった。</li> </ul> |
