## 福島第一原子力発電所現地確認報告書

令和8年8月7日（金）

### 2 確認箇所

- ・大型廃棄物保管庫（図1）
- ・増設雑固体廃棄物焼却設備（図1）
- ・Fタンクエリア（図1）

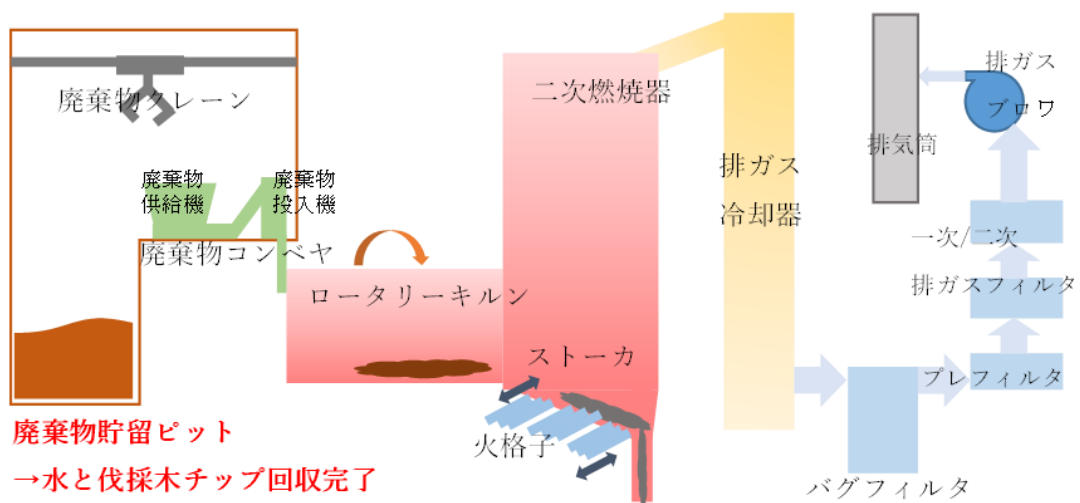
(図 2) 増設雑固体廃棄物焼却設備の模式図（東京電力資料を参考に作成）

再発防止対策工事が令和 8 年 7 月に完了し、8 月 5 日より焼却運転（調整運転）を再開したことから、今回、増設雑固体廃棄物焼却設備の状況を確認した。（図 2）（前回確認：令和 8 年 7 月 3 日）
