福島第一原子力発電所1号機 高経年化技術評価の概要補足資料

高経年化技術評価

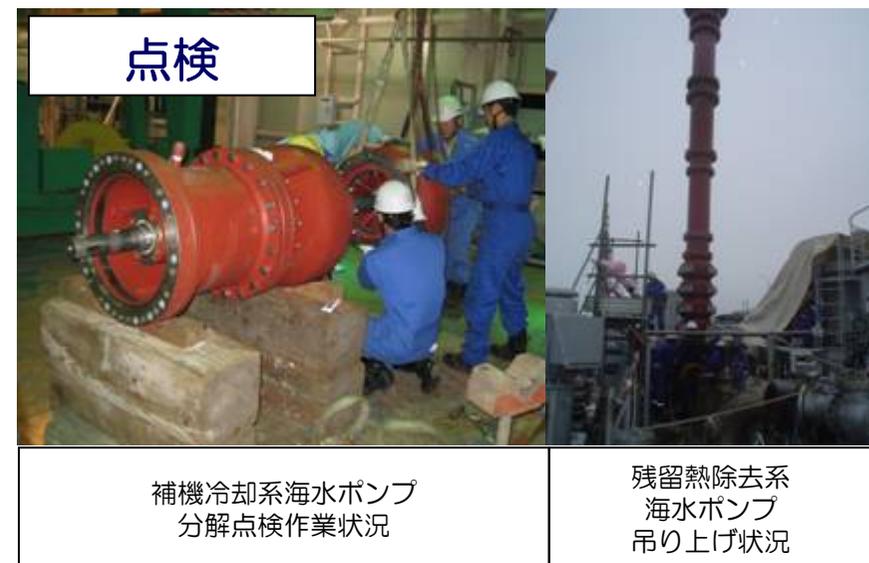
補機冷却系海水ポンプ
分解点検作業状況

残留熱除去系
海水ポンプ
吊り上げ状況

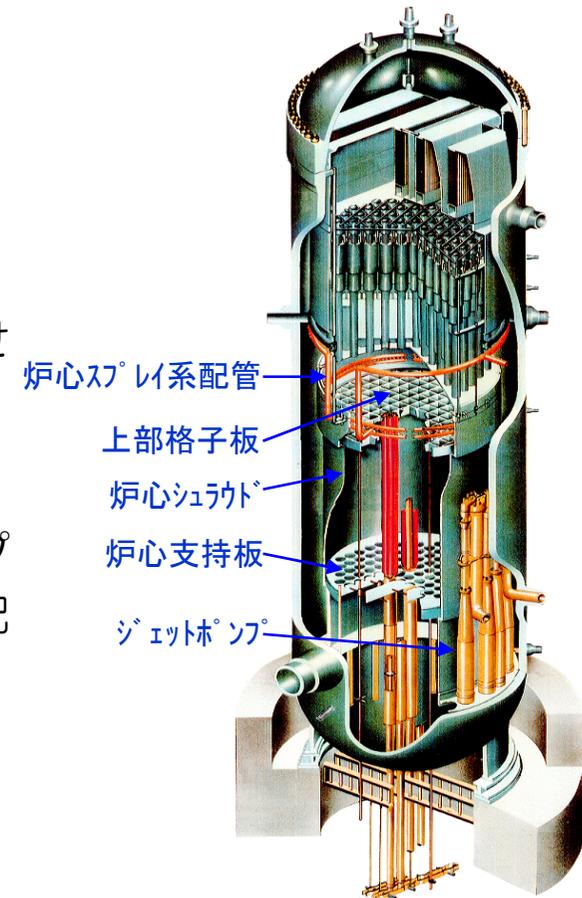
炉内構造物取替

応力腐食割れに対する予防保全対策として、SUS304製の炉内構造物を応力腐食割れ（SCC）感受性の低いSUS316L製に取替。炉心シュラウドについては溶接を少なくし、併せて残留応力の改善を実施。

炉心シュラウド、上部格子板、炉心支持板、ジェットポンプ、給水スパーチャ、炉心スプレイ系スパーチャおよび炉内配管

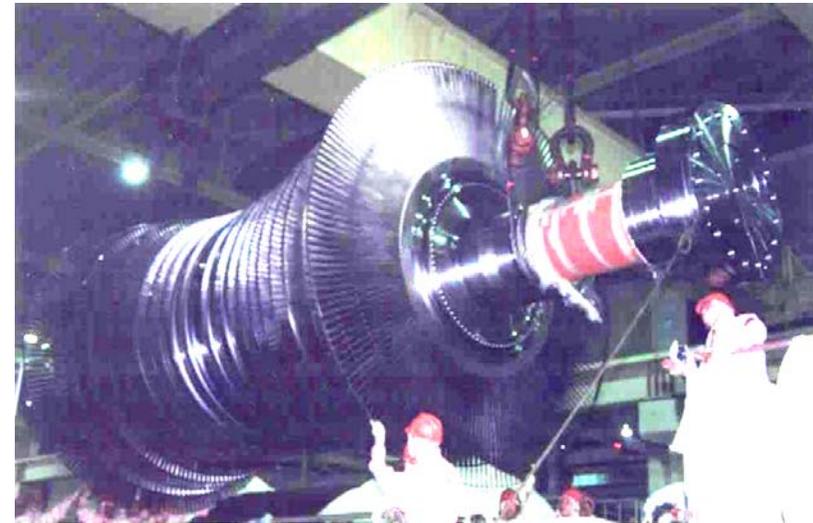
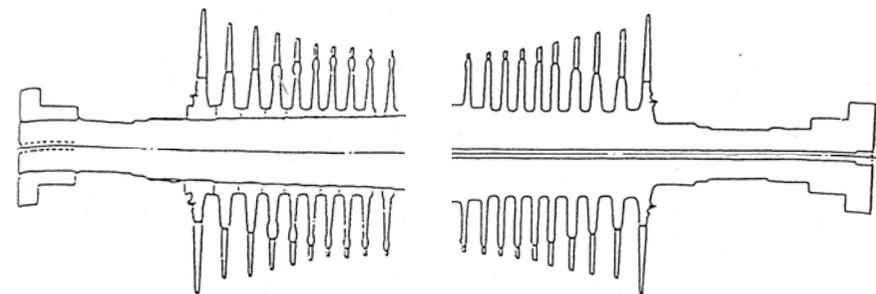
タービンロータ取替

○LP（低圧）ロータについては、応力腐食割れ対策のため、円板焼き嵌め形から削りだし一体型ロータに取替

○HP（高圧）ロータについては、振動低減対策のため、一体型ロータに取替

取替前

取替後

タービンロータ

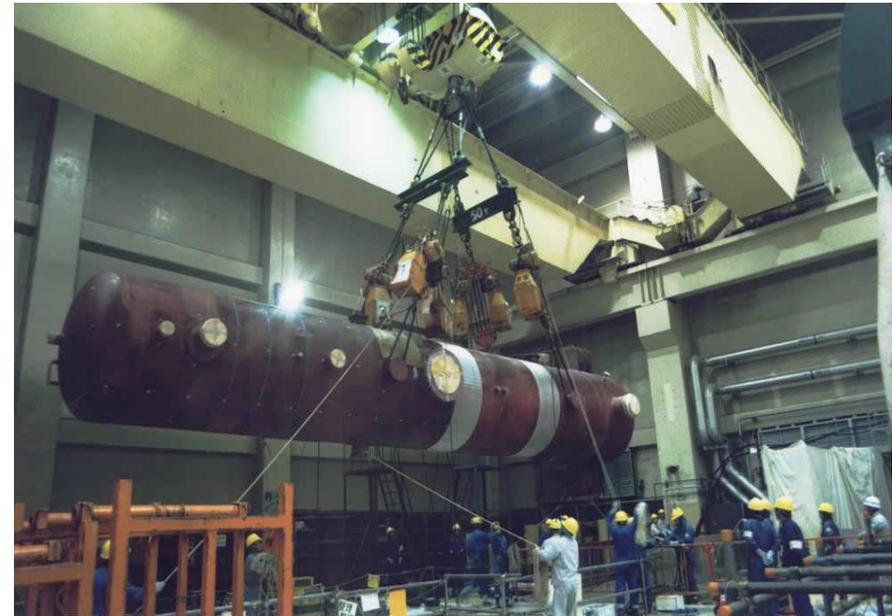
給水加熱器取替工事

管支持板や胴体に腐食・減肉傾向が見受けられるため、予防保全の観点から耐食性に優れた低合金鋼に取替

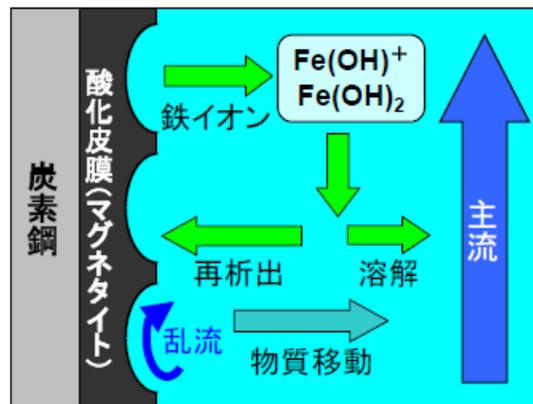
FACのメカニズム概略図

炭素鋼の保護酸化皮膜が水の流れなどに溶解する
→乱流の影響で溶出した鉄イオンの移動が助長される
→配管の内面の肉厚が徐々に減っていく

- 配管減肉とは、配管内の流れの乱れが発生する箇所（オリフィス等）において、配管の肉厚が時間の経過とともに徐々に減っていく事象である。
- その要因は、**流れ加速型腐食（FAC）**と呼ばれる配管内面の腐食に起因する化学的作用によるものや**エロージョン**と呼ばれる流体内の力による機械的作用によるものがある。

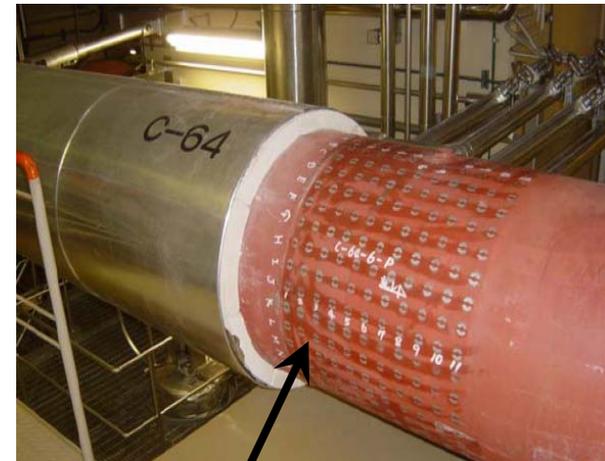
肉厚測定箇所例

減肉傾向を把握し余寿命評価等を行う。
→必要に応じて取替等を実施

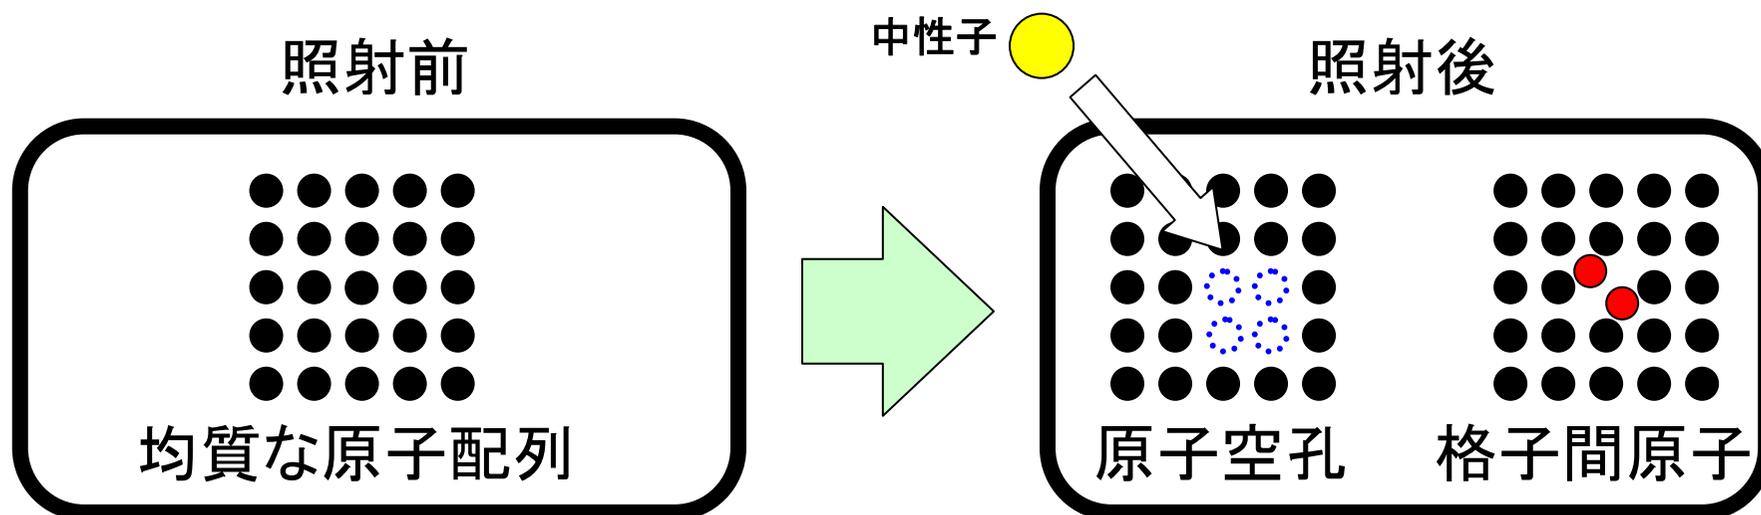
中性子が鋼材中の鉄原子に衝突

→不規則な原子配列（格子欠陥）を生成

→硬さを増して靱性（材料の伸びる力）の低下が生じる（脆くなる）

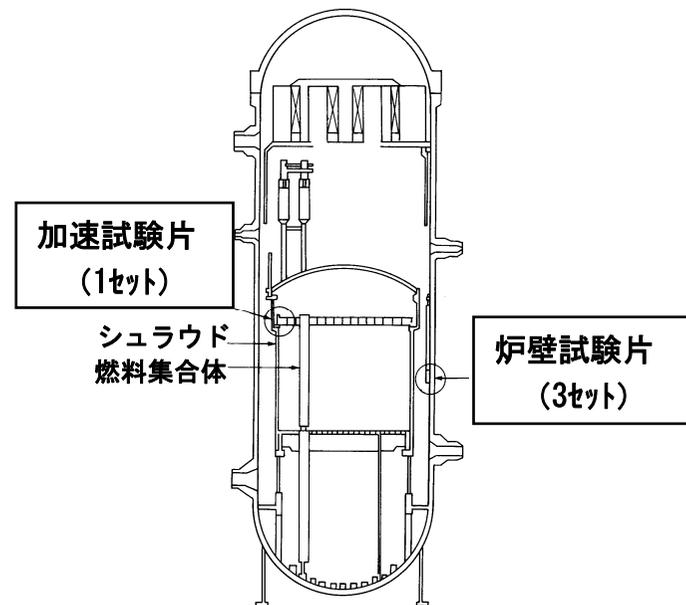
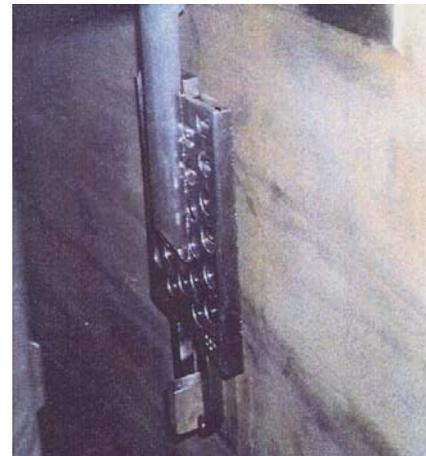
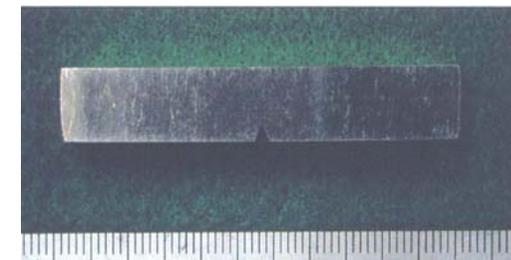
【監視試験片】

- 原子炉压力容器の脆化の進行状態については、日本電気協会の規定に基づき、脆化の程度を予測するとともに、脆化の程度を直接確認するため、運転当初より原子炉内に監視試験片を装荷し、計画的に監視試験片を取り出し試験を実施し脆化の程度を確認している。
