# 福島第一原子力発電所の 廃止措置等に向けた現状の取組み

2015年9月1日

東京電力株式会社

# 2. 【1号機】使用済燃料プールからの燃料取り出しに向けた取組み

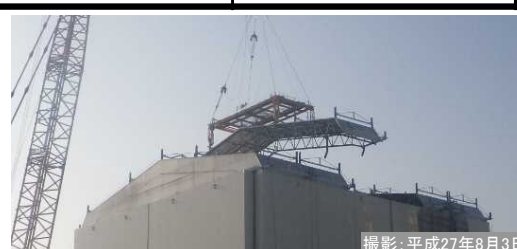
屋根パネルの取り外し(再開時、2枚目)  
撮影:平成27年8月3日

- 2014.12.4 屋根パネル戻し
- 2015.5.15～ 飛散防止剤散布開始  
(建屋カバー解体作業再開)
- 2015.7.28 屋根パネル1枚目取り外し
- 2015.8.3 屋根パネル2枚目取り外し

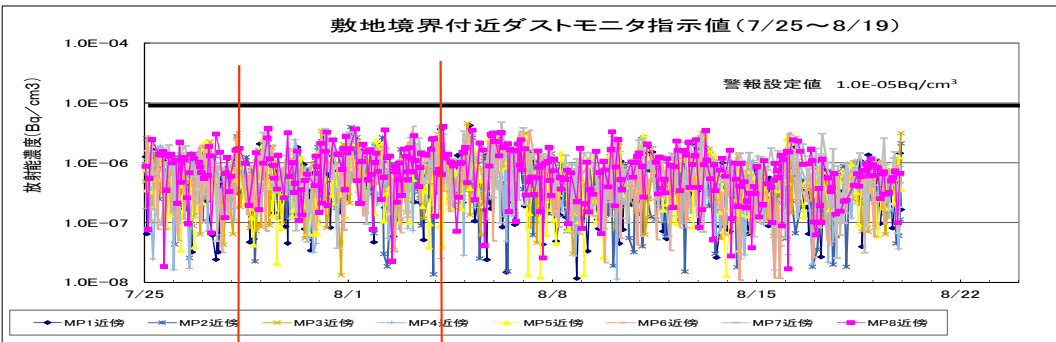
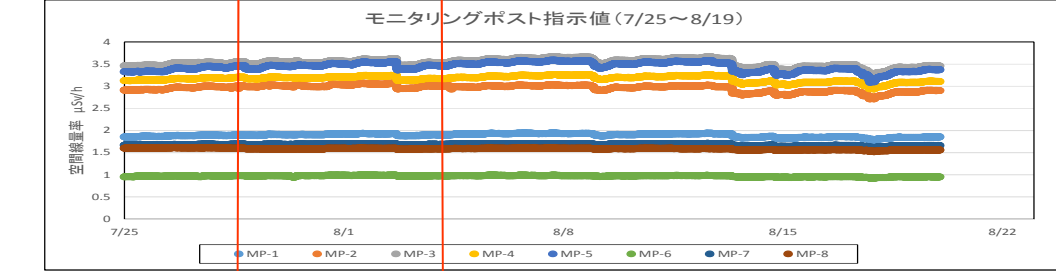
- 屋根カバー1枚目および2枚目取り外し時において、モニタリングポストの値に変動は無く、ダストモニタの警報発生もありませんでした。

▲ 8/3屋根カバー2枚目取り外し  
▲ 7/28屋根カバー1枚目取り外し

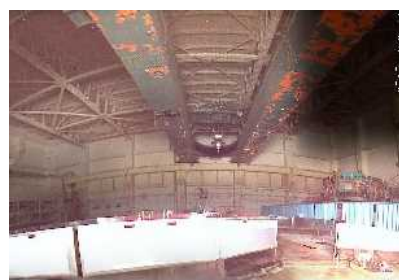
オペフロ調査状況

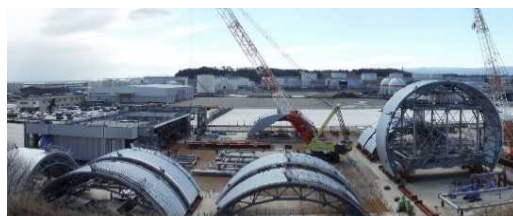
カバー架構部材の準備状況(小名浜)
