福島第一原子力発電所の 廃止措置等に向けた現状の取組み

2015年12月3日

東京電力株式会社

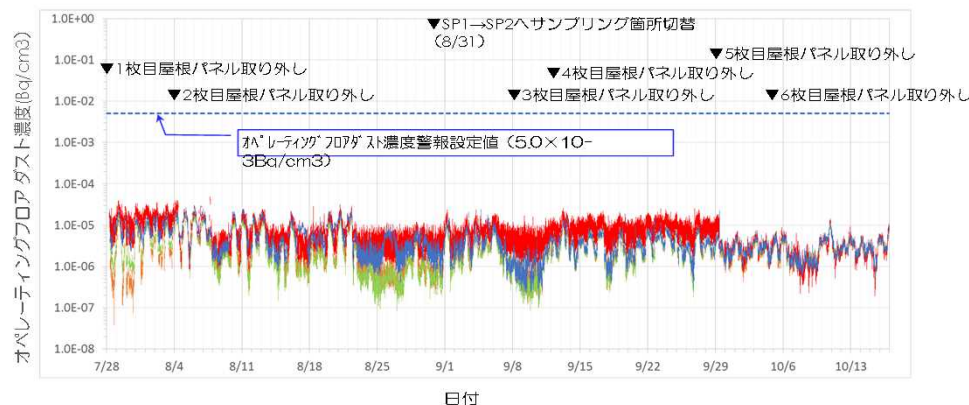
オペレーティングフロアの空气中的放射性物質濃度

- 屋根パネル取り外しからのオペレーティングフロア各測定箇所におけるダストの濃度は、濃度警報設定値（ $5.0 \times 10^{-3} \text{Bq/cm}^3$ ）に比べ低い値で推移しました。
- 屋根パネル取り外し作業期間の「空气中的放射性物質濃度」を以下に示しています。
