中間貯蔵施設環境安全委員会（第6回）

中間貯蔵施設の整備について

本格的な施設の構造

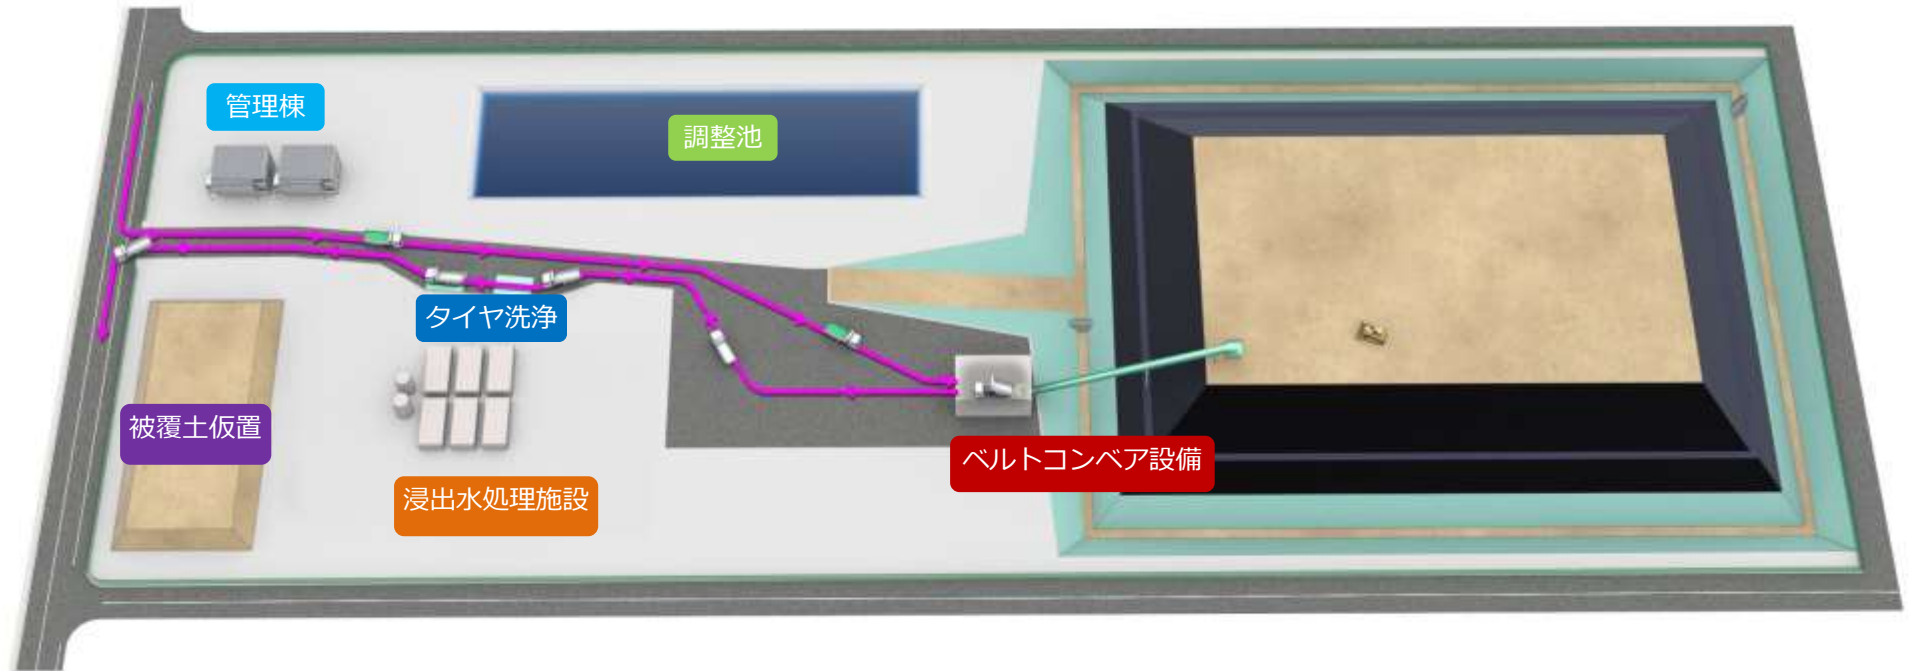
施設のイメージ（土壌貯蔵施設）

- ピンクの矢印は運搬車両の動線を示している。運搬車両は、受入分別処理後の土壌を運搬し、土壌貯蔵施設へ搬入を行い、タイヤ洗浄の後に退場する。
- 搬入作業においては、散水等を行い、除染土壌等の飛散を防ぐ。

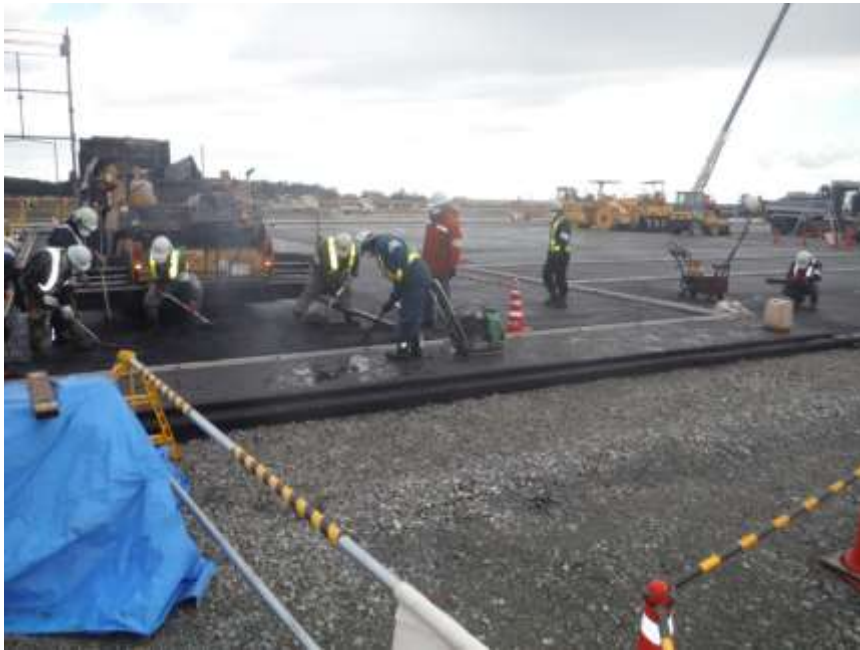
受入・分別施設予定地における舗装工

- 11月15日に、施設の工事に着手したところ。
- 双葉工区の受入・分別施設は、敷地内の造成工事が終了し、舗装工等を実施中。
- 土壌貯蔵施設は、敷地内の伐採、除草作業を実施中。
- 準備が整い次第、受入・分別施設の初期運転を行うほか、来年秋には土壌貯蔵施設への貯蔵を開始する予定。

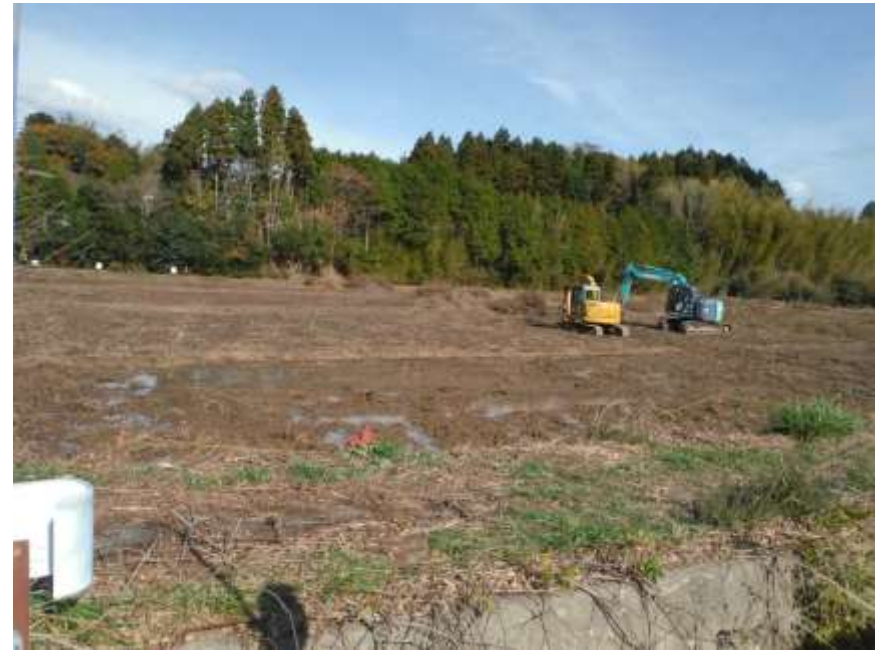
土壌貯蔵施設予定地における伐採・除草作業

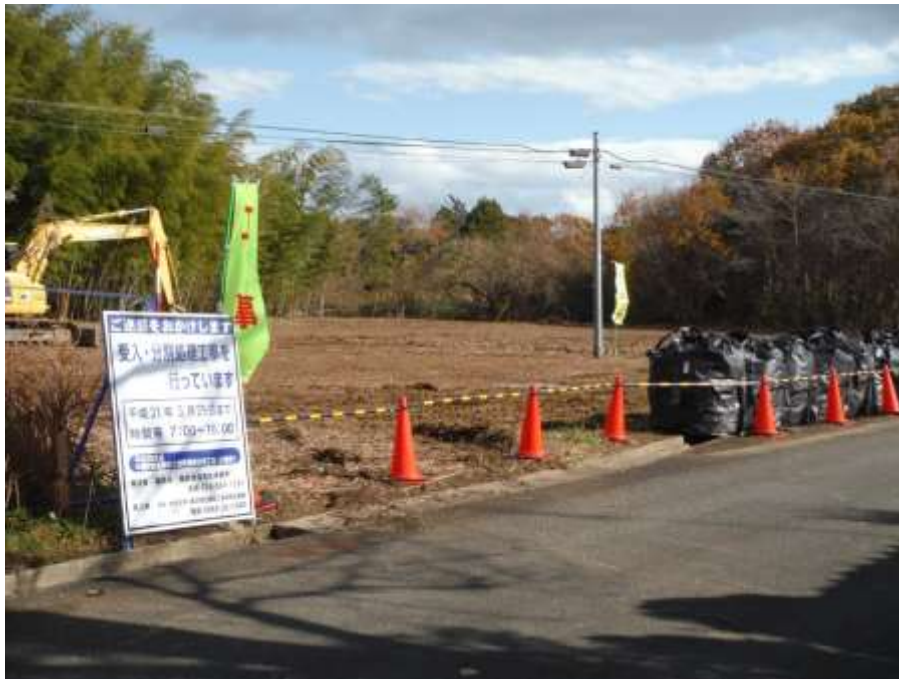
受入・分別施設予定地における伐採・造成工事

- 11月15日に、施設の工事に着手したところ。
- 大熊工区の受入・分別施設においては、敷地内の伐採、造成工事を実施中。
- 土壌貯蔵施設は、線量低減措置等の工事を実施中。
- 準備が整い次第、受入・分別施設の初期運転を行うほか、来年秋には土壌貯蔵施設への貯蔵を開始する予定。

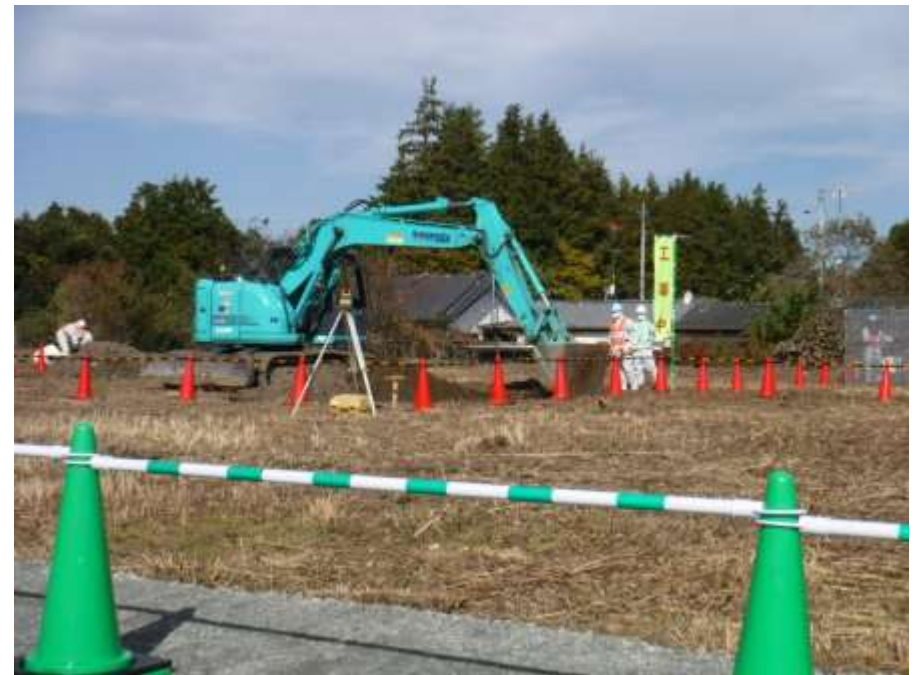
土壌貯蔵施設予定地における線量低減措置

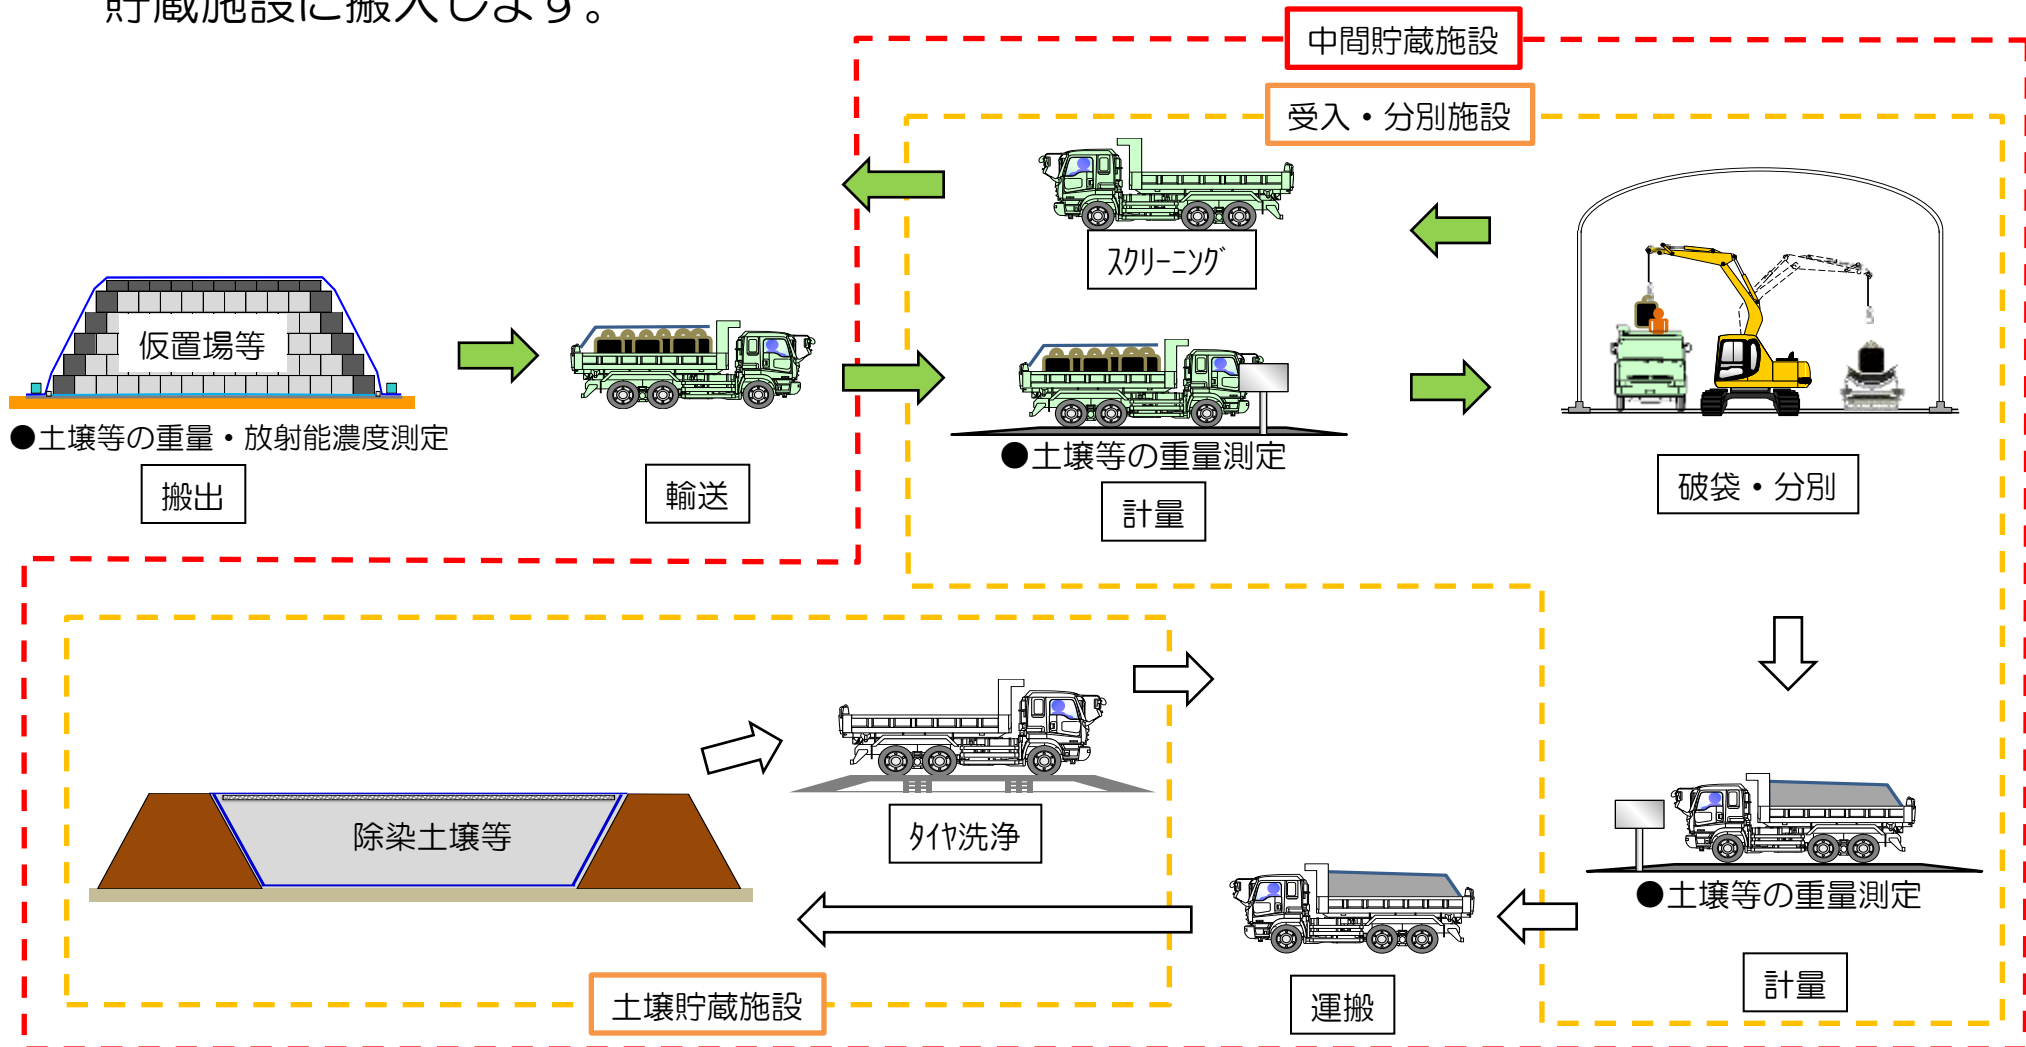
1. 土壌の流れのイメージ

仮置場等から除染土壌等を輸送し、受入・分別施設において破袋・分別処理後に土壌貯蔵施設に搬入します。

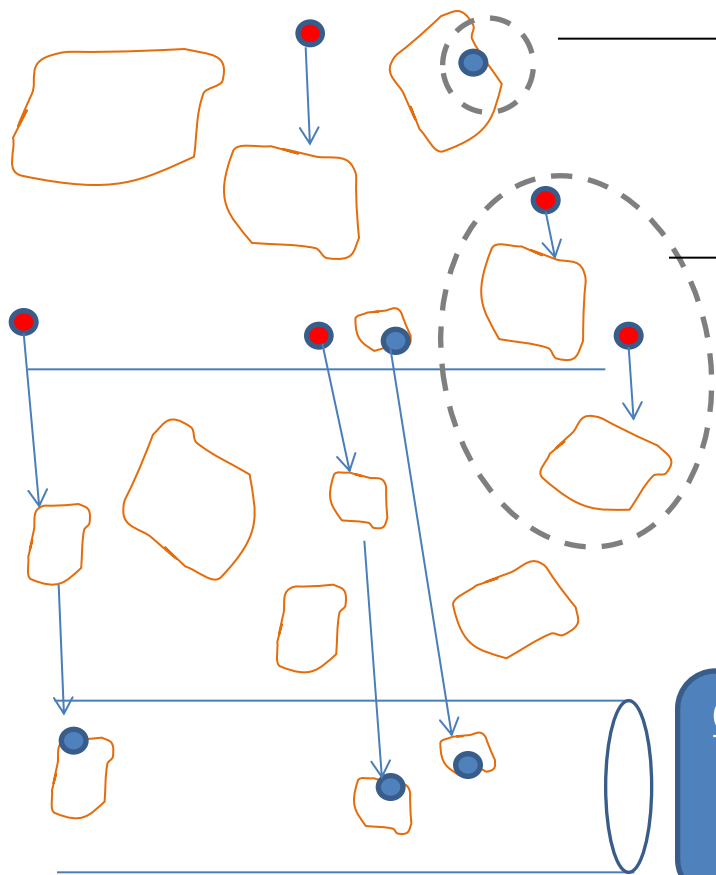
除染土壤中の放射性Cs挙動を踏まえた浸出水処理方法の考え方

① 土壌中のCs溶出特性は極めて低い

② 水溶態Csは速やかに下部土壌に吸着・固定される

③ 浸出水中のCsはSS性が支配的
※水溶態Csが土壌粒子に吸着・固定したものと固定態Csが集水管に流入

凝集沈殿+砂ろ過でSS性Csを除去

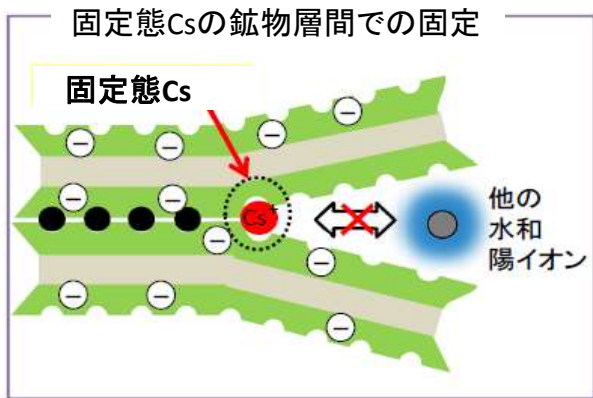
① 土壌中のCs溶出特性は、極めて低い

- Csは土壌中で、固定態、イオン交換態、水溶態として存在します。
- 大部分のCsは、固定態として、土に含まれる鉱物の層間にイオンの形で固定されており、他の陽イオンとは容易に交換されず、溶出しません。

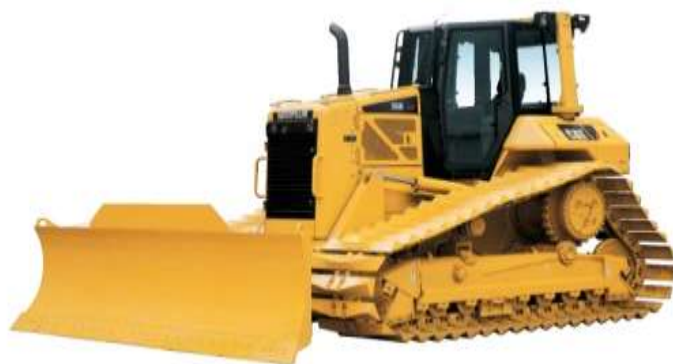
密閉性の高い重機の使用（例）

(1) 工事前の線量低減	• 工事用地内の線量低減措置を行い、作業員の被ばく線量を低減する。
(2) 被ばく線量管理	• 個人被ばく線量計を装着し、被ばく管理を行う。 （100mSv/5年かつ50mSv/年を超えないように管理：電離則）
(3) 作業環境の管理	• 空間線量率等を定期的に測定し、作業環境の管理を行う。 （必要により遮へい・粉じん飛散防止措置を施す）
(4) 保護具の装着	• マスク等の保護具により、作業員の被ばくを低減する。
(5) 設備の機械化	• 設備をできるだけ機械化し、作業員の被ばくを低減する。
(6) 密閉性の高い重機の使用	• 作業重機は運転席がガラス等で覆われており、空調設備が整備されたものを使用し、運転者の被ばくを低減する。

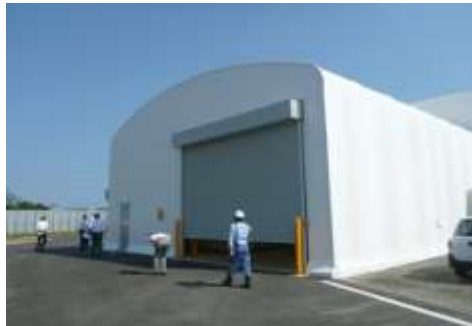
灰保管場

当初は、搬入された荷姿で簡易建屋等の周囲が囲まれた場所に保管します。

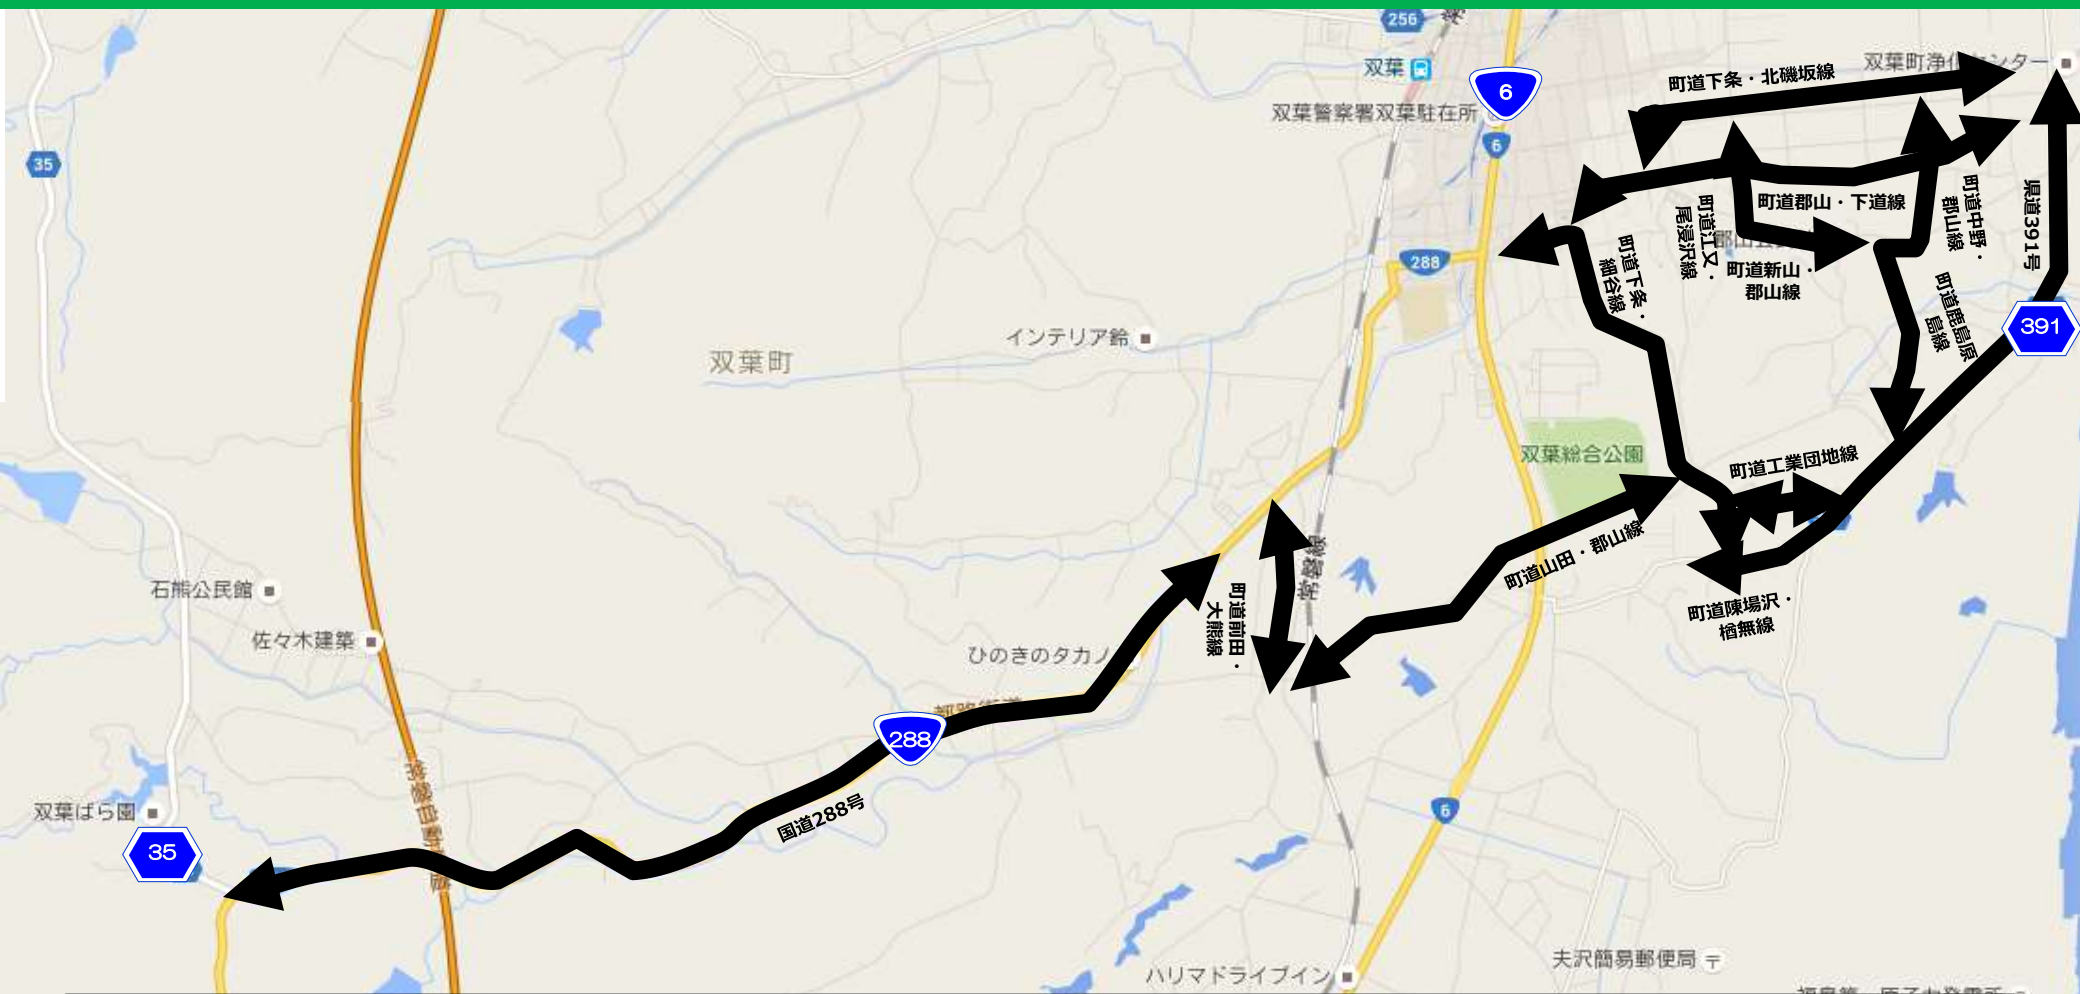
道路の舗装厚改良工事について(双葉町)

- 今後も多数の工事関係車両の通行が見込まれる道路において、道路舗装厚の改良工事を行うもの。
- 平成28年度内に工事を完了させる予定。
- 道路補修工事は、すべての箇所において片側ずつ実施。
- 当面、町道中野・郡山線の改良工事から随時実施する予定。

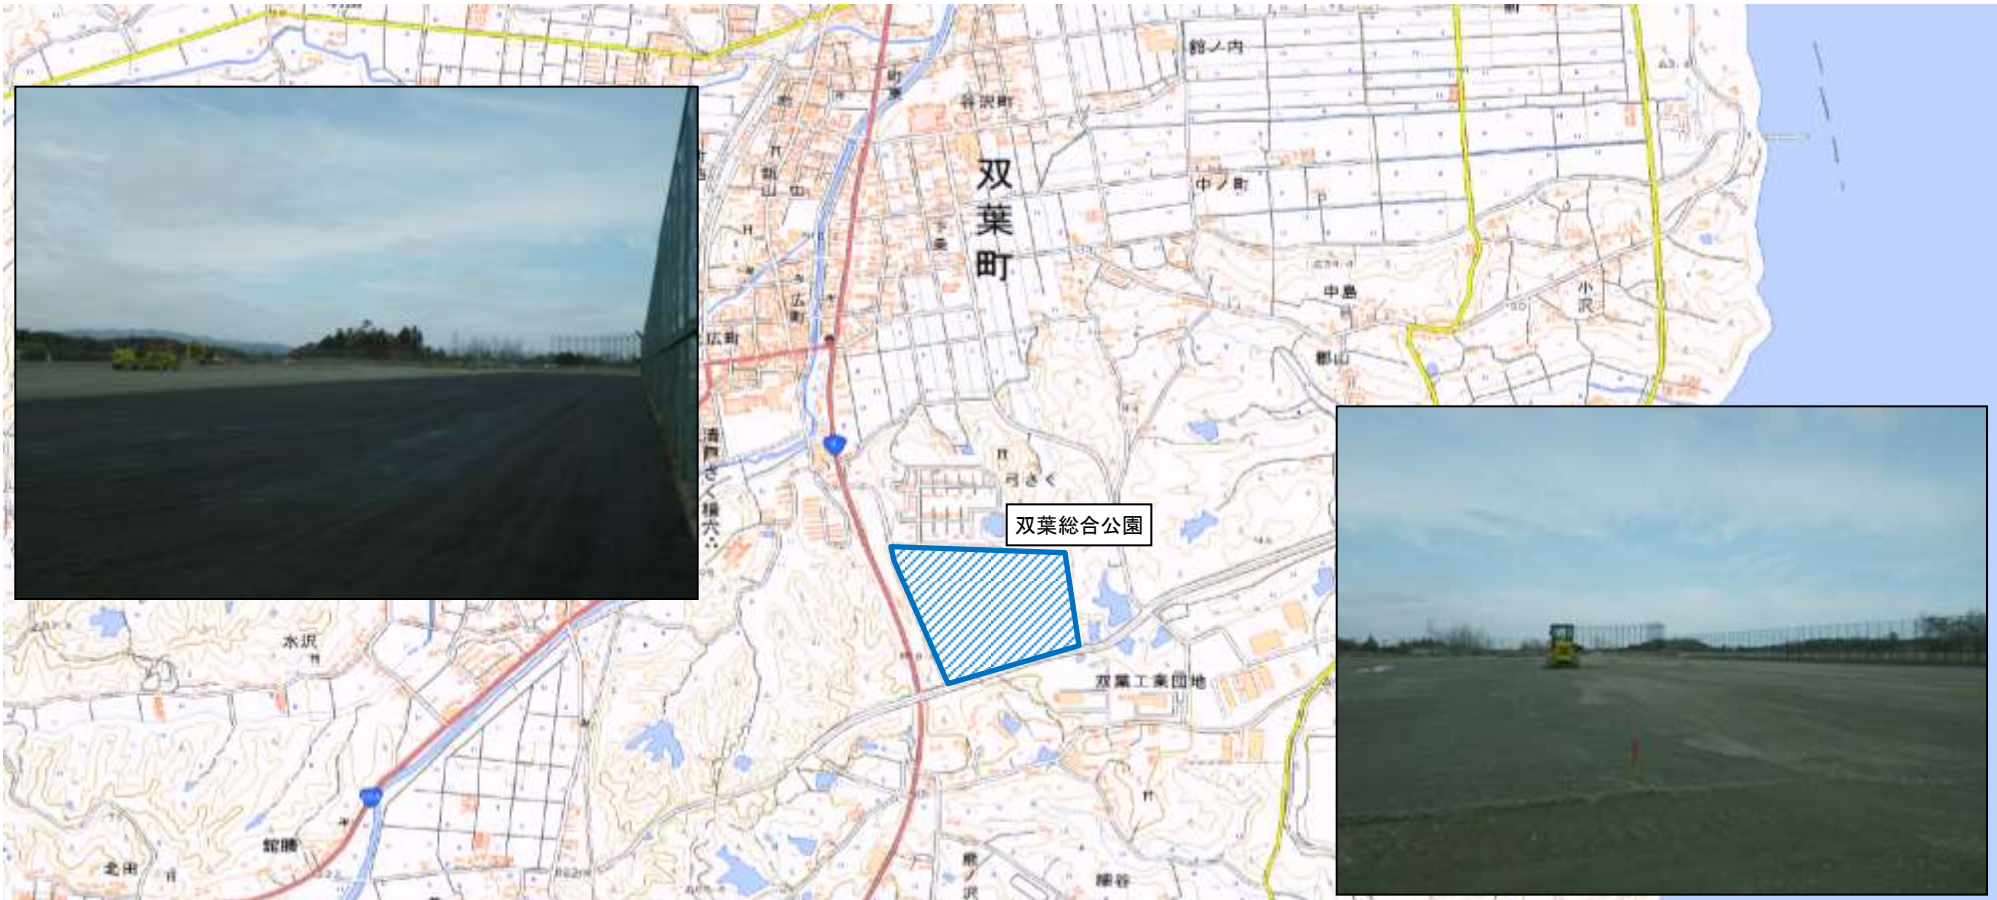
双葉町町有地の活用について

- 双葉町の町有地の一つである「双葉総合公園」の土地を活用して保管場の整備を実施
- 整備した保管場は、学校等に保管された除染土壌等を保管するために利用する。
- 現在、保管場整備が一部完了し、12月1日より学校の除染土壌等を搬入開始予定。

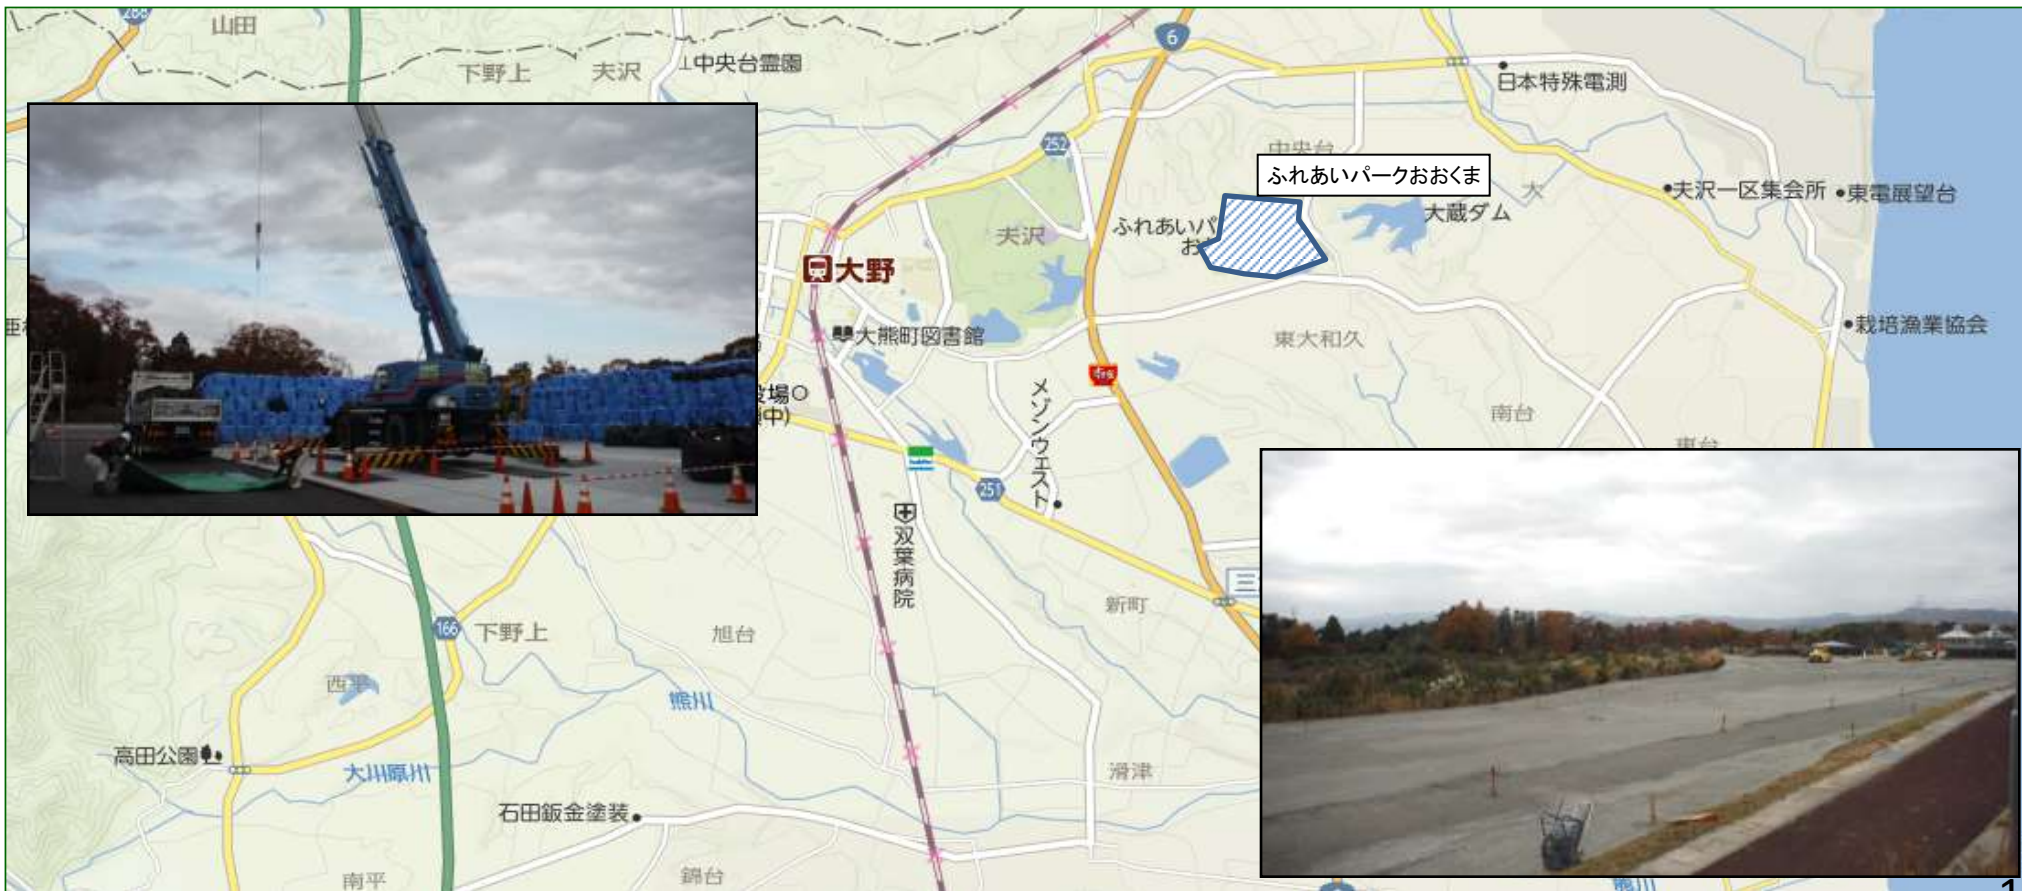
大熊町町有地の活用について

- 大熊町の町有地の一つである「ふれあいパークおおくま」の土地を活用して、保管場の整備を実施しており、今年7月より学校等の除染土壌等を搬入している。
- 整備した保管場は、学校等に保管された除染土壌等を保管するために利用する。

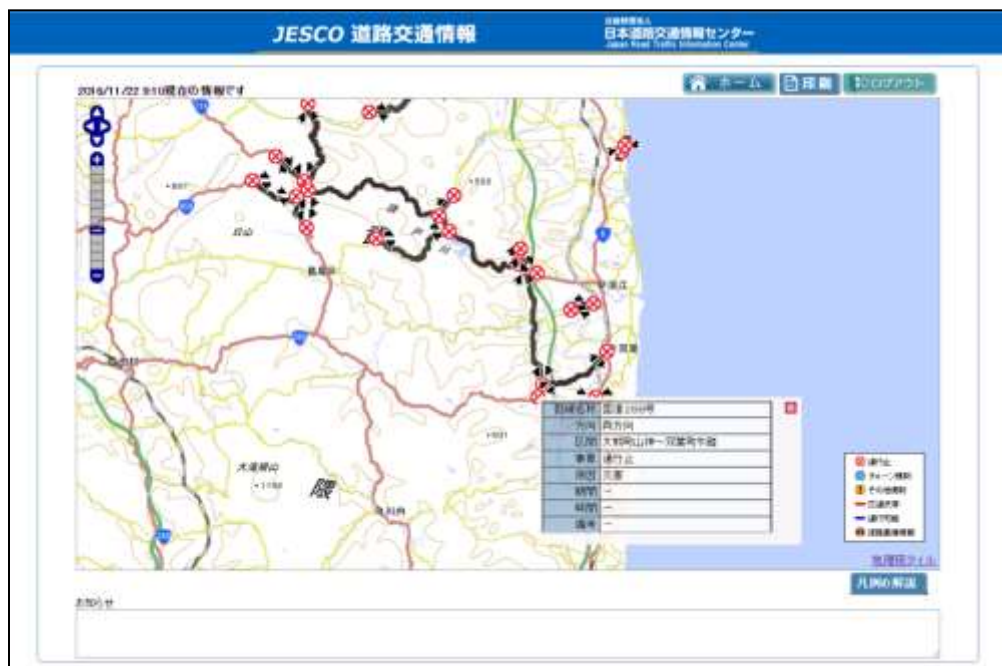
通行止め箇所等の表示

○これにより、高速道路、一般道路(国道、県道等)の通行止めや渋滞等の道路交通情報や、道路に設置されているライブカメラの映像等が、1つの地図画面上で確認できる。

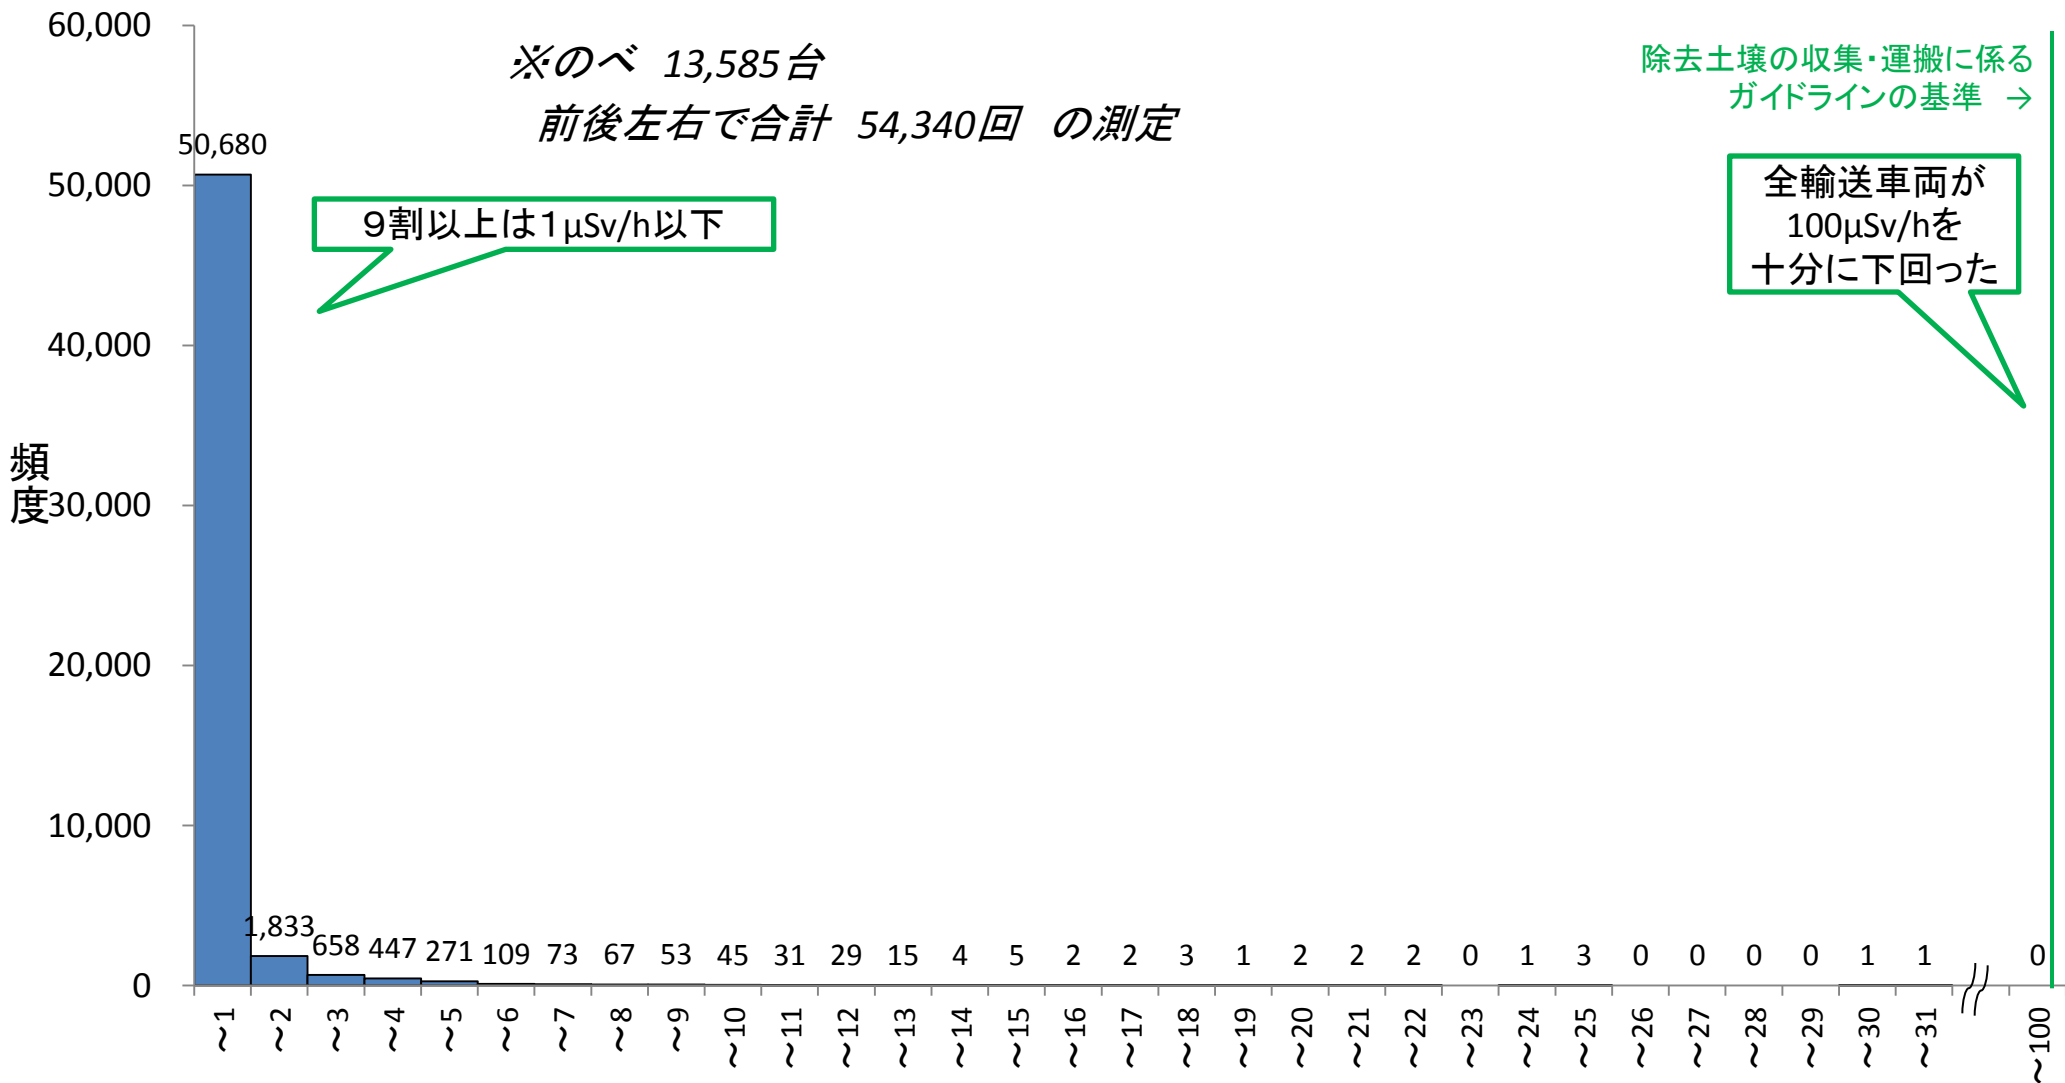
輸送車両周辺の空間線量率の測定結果(平成28年4月~11月27日時点) ※バックグラウンドの影響も含む[μSv/h]

○ 仮置場搬出時(出発時)に、除染土壤等を積載した輸送車両周辺(前後左右)で輸送車両から1メートル離れた地点で測定し、空間線量率を確認している。

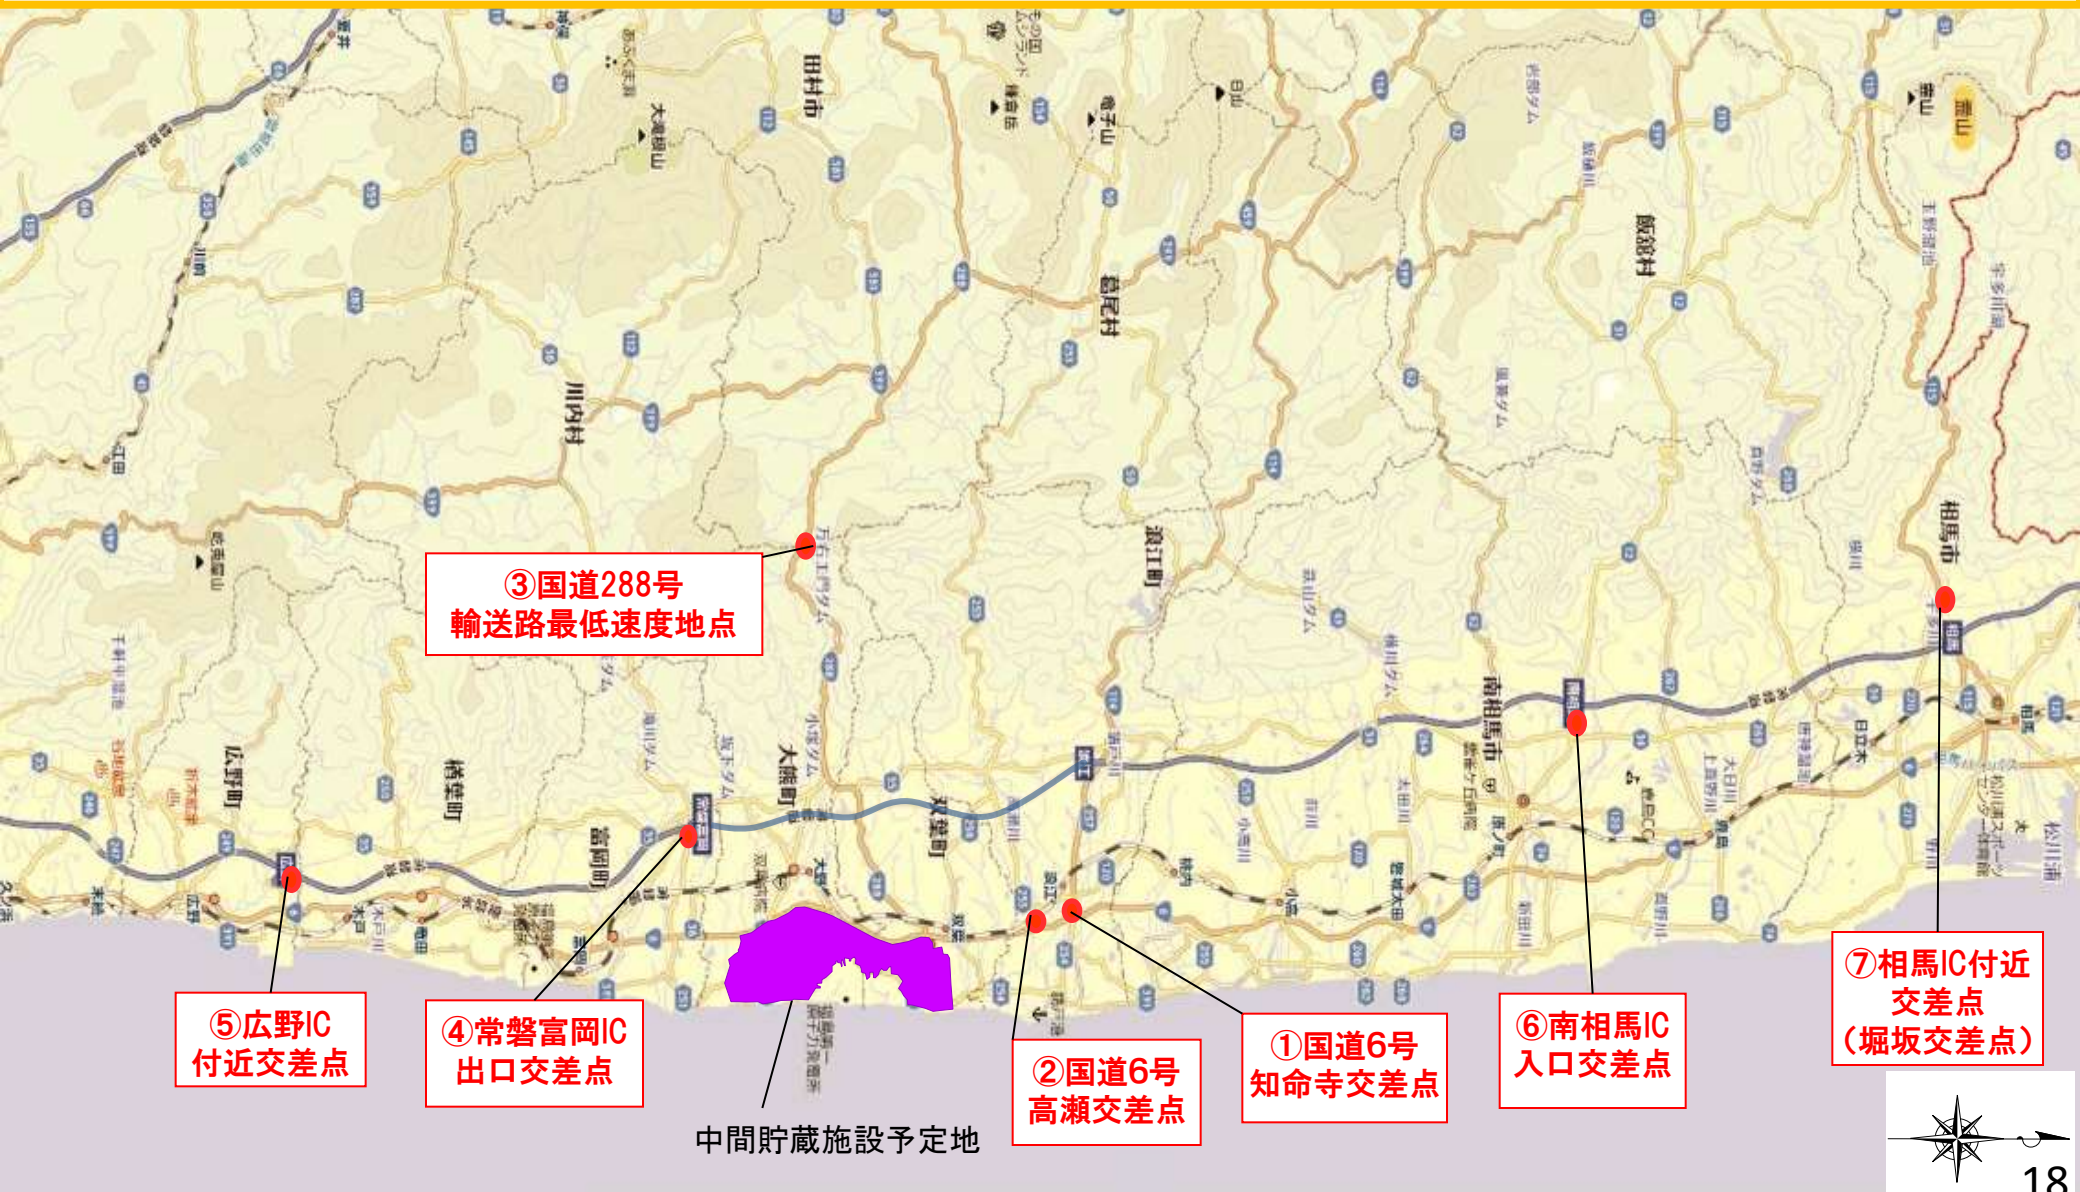
輸送路における放射線量率の測定結果

輸送車両の通過地点のうち交差点や速度低下地点において、遮へい板付きの測定器を用いて周囲の放射線の影響を除去し、車道から歩道方向に入射する放射線量率の変化を測定している。

輸送車両が通る時などに、数十秒間程度、平常時より高い放射線量率が観測される場合があったが、追加被ばく線量は十分に小さいことを確認した。

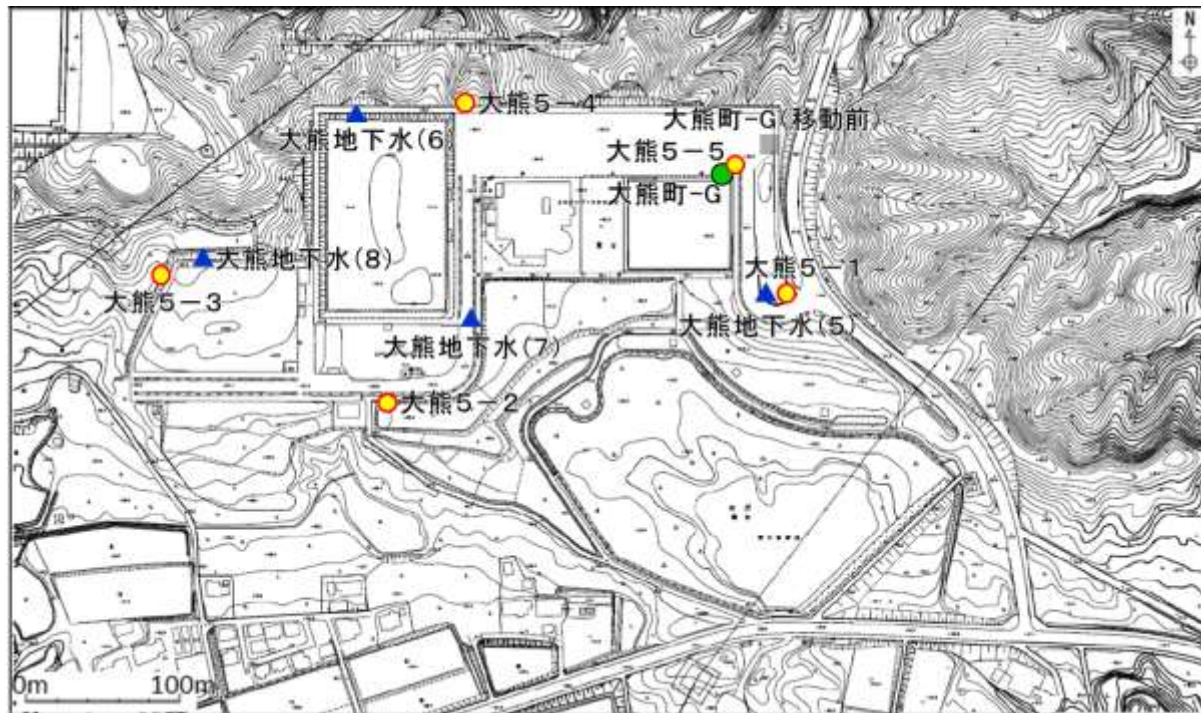
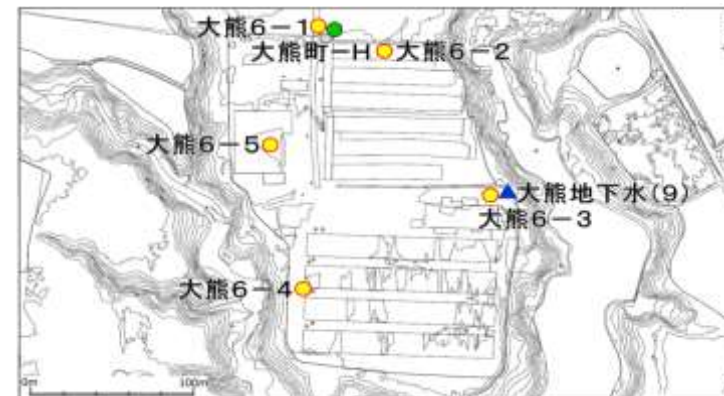
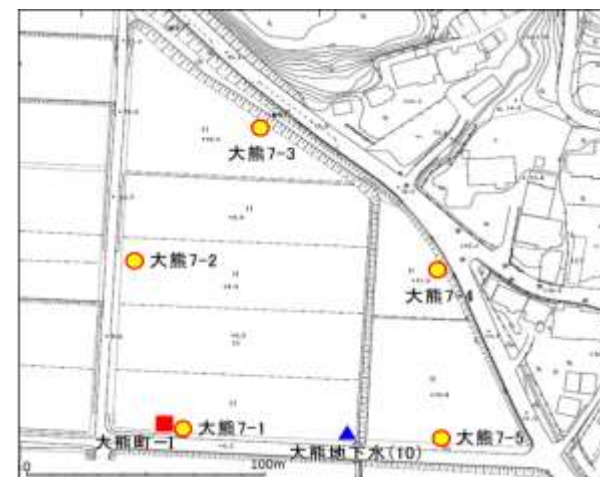
保管場における空間線量率・地下水中放射性物質濃度測定の測定地点

大熊町保管場(町有地:ふれあいパークおおくま)

- ■ 空間線量率測定地点(連続測定)
 - リアルタイムデータ自動送信
 - 週次データ回収
 - (参考)過去の測定地点
- 空間線量率測定地点(週次測定)
- ▲ 地下水中放射性物質濃度測定地点(週次測定)

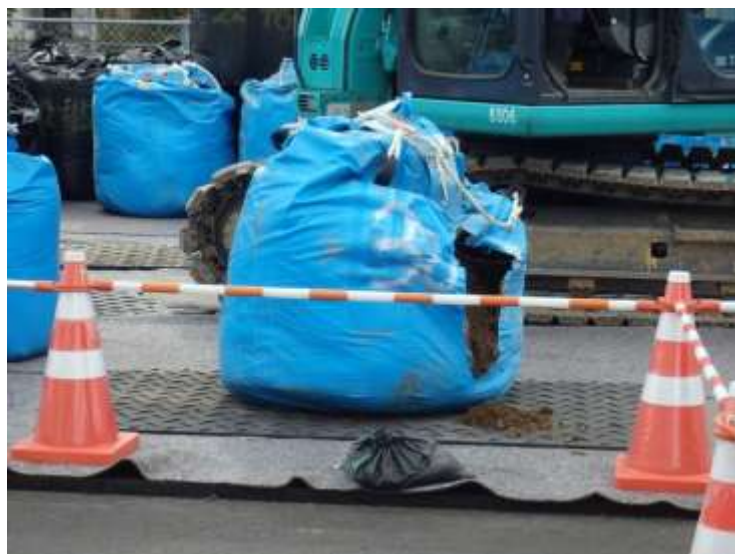
フレコンバッグ破損の状況

- 大熊工区保管場において、フレコンバッグ定置作業中のバックホウが後退した際、後方に仮置きしていたフレコンバッグに衝突。
- 衝突によりフレコンが破損し、スコップ一杯程度の除染土壌が流出した。

- 定置前のフレコンバッグを一時的に置いておく場所を決めておらず、バックホウの走路上に置いてしまった。
- バックホウ等の重機の作業区域の明示を行っていなかった。
- 合図者の合図がないまま、バックホウが後方に移動してしまった。

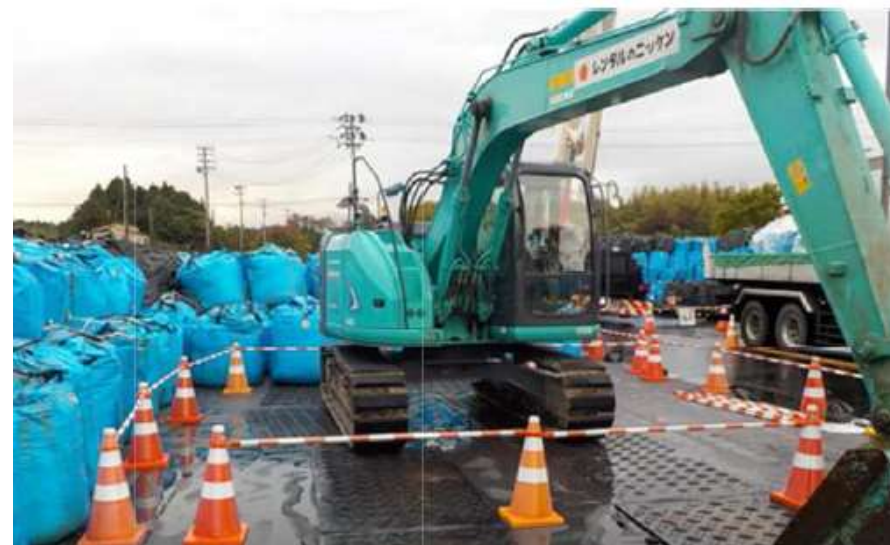
重機の作業区画明示

- 定置前のフレコンバッグの一時的な置き場所を明確にする(作業手順書の修正・周知)。
- 重機の作業範囲をカラーコーンで区画し、土のうの仮置きや人の立入りを防止する。
- 作業手順書以外の作業が生じた際は、「作業を止めて報告する」を徹底する。
- 重機は合図者の合図なしに後進しないよう周知を徹底する。

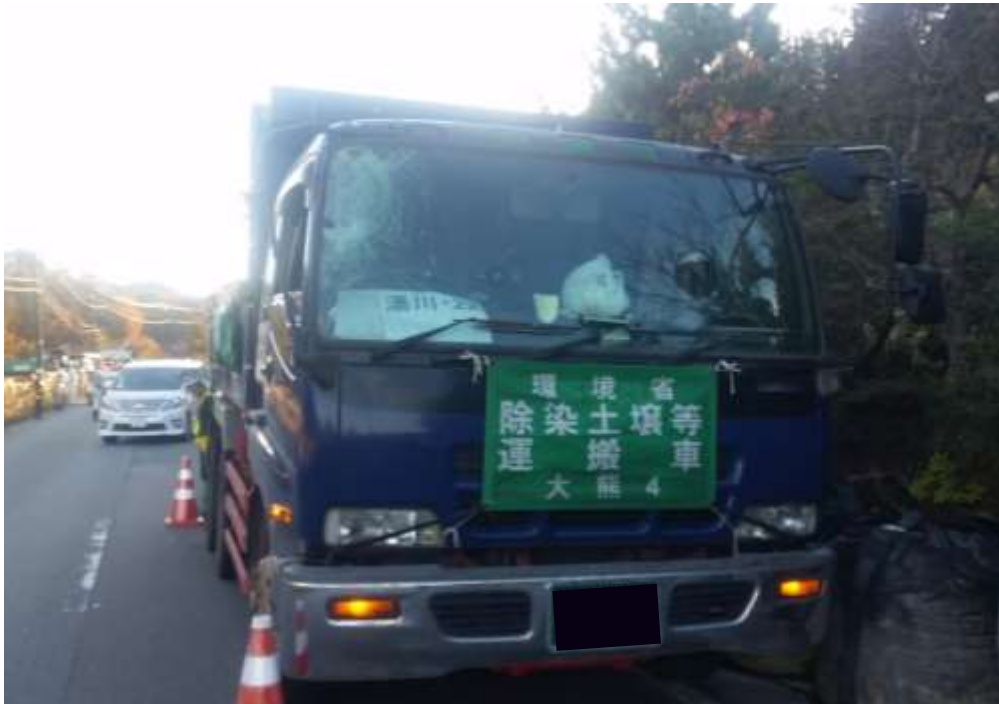
車両破損の状況

- 大熊町内の県道35号線において、湯川村から保管場に向かう輸送車両が中央線からはみ出してしまい、保管場への輸送を終えて戻る途中の西郷村からの輸送車両に接触した。
- 接触により、両車両ともに前部右サイドミラーが脱落したほか、湯川村からの輸送車両はフロントガラス右端を破損。

- ・ルート間違いが数件発生した。
- ・ヒヤリハット（一般車の割り込み等）の事例があった。
- ・輸送車両による走行中の物損事故が2件（イノシシを回避したことにより電柱に接触。イノシシに衝突。）発生したが、人身事故や一般交通に大きな影響を与える事故は発生しなかった。
- ・保管場へ向かう途中の輸送車両が中央線からはみ出し、保管場から帰投する別の輸送車両と接触する事故が1件あった。接触により、2台とも前部右サイドミラーが脱落したほか、保管場へ向かう途中の輸送車両はフロントガラス右端を破損した。
- ・輸送車両ではないが、通勤車両が電柱に衝突する事故が1件あった。
- ・通学時間帯を確認し、輸送ルートが通学路となっている場合等、輸送時間を調整した。

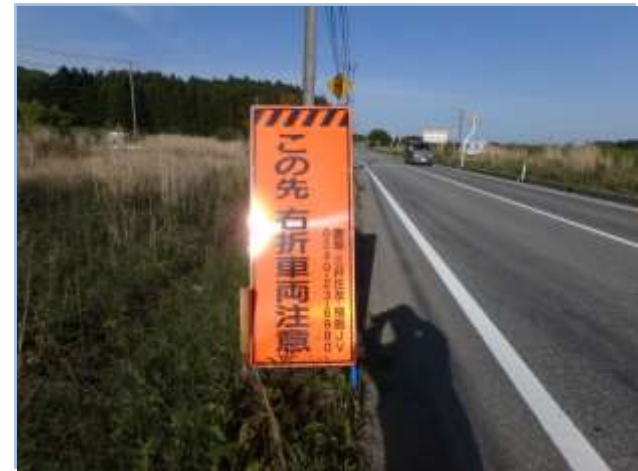
- 現在、急カーブの箇所、速度の出やすい箇所、交差点等に注意喚起看板を設置するなどの対策を講じている。
- 事故発生時の一般車両・輸送車両の迂回について、関係機関と連携して対応。

県道252号線に設置している注意喚起看板

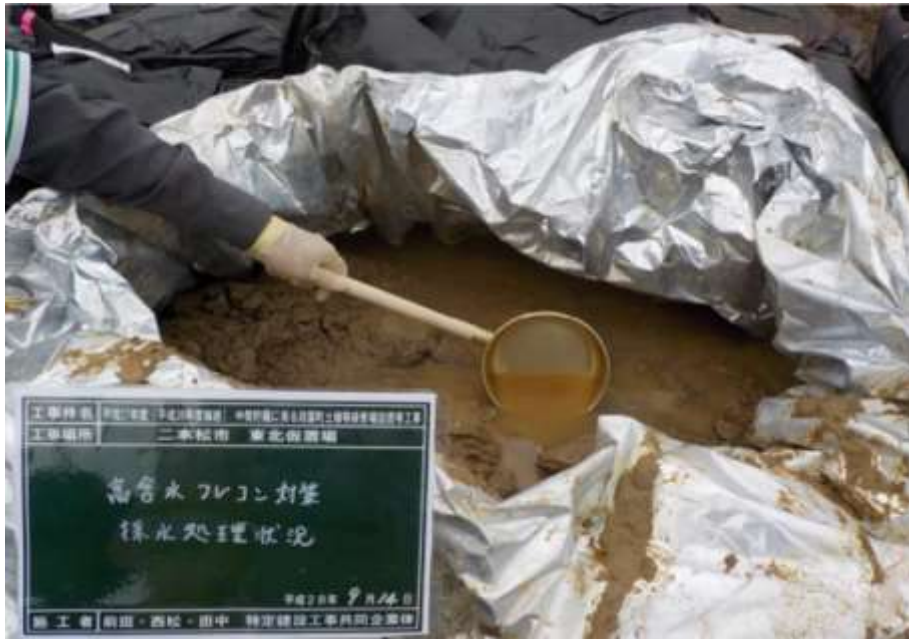
- 搬出準備段階において、降雨等による水を含んだフレコンバッグが一定数確認された仮置場があった。
- 外見上、含水が確認できるフレコンバッグは水抜きをする又は当面の間搬出対象から除外しているが、含水が確認されないフレコンバッグについても、安全・安心確保の観点から、輸送時の車両からの水漏れを防止する必要がある。
- 今後の輸送において、遮水性又は防水性を有するフレコンバッグへの詰め替えの代わりとして、輸送車両にフレコンバッグを積み込む前に荷台に遮水シートを敷く等、輸送車両からの水漏れ防止の対策を行う。

仮置場で内部に水が確認されたフレコンバッグ
