中間貯蔵施設環境安全委員会（第6回）

中間貯蔵施設の整備について

本格的な施設の構造

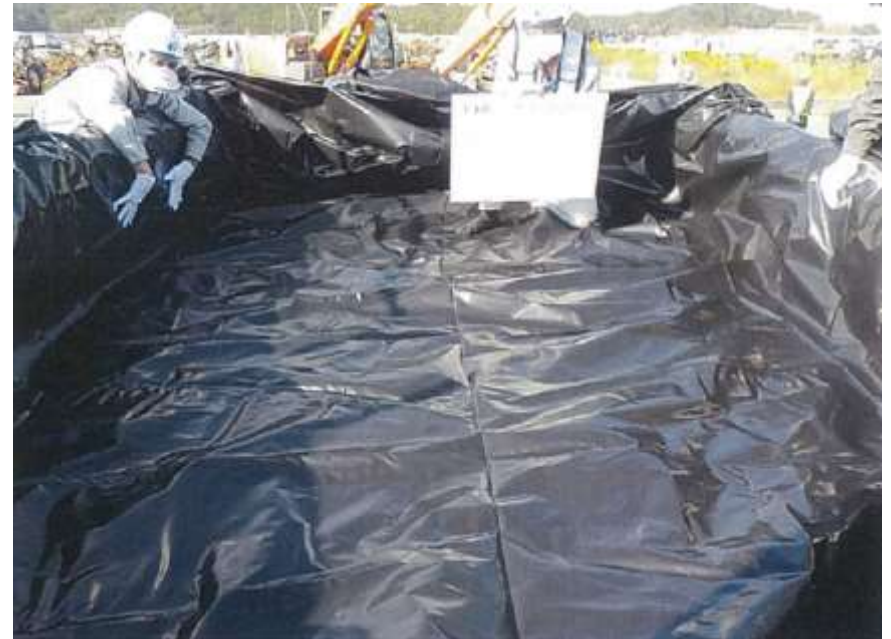
- 搬出準備段階において、降雨等による水を含んだフレコンバッグが一定数確認された仮置場があった。
- 外見上、含水が確認できるフレコンバッグは水抜きをする又は当面の間搬出対象から除外しているが、含水が確認されないフレコンバッグについても、安全・安心確保の観点から、輸送時の車両からの水漏れを防止する必要がある。
- 今後の輸送において、遮水性又は防水性を有するフレコンバッグへの詰め替えの代わりとして、輸送車両にフレコンバッグを積み込む前に荷台に遮水シートを敷く等、輸送車両からの水漏れ防止の対策を行う。

(水漏れ防止対策の一例)輸送車両荷台への遮水シートの設置

今後整備される受入・分別施設や仮設焼却施設に直接搬入される場合に、遮水性又は防水性の容器への詰め替えに代えて行う輸送時の水の漏れ出し防止措置を講じることが必要。

定する必要がないことから、遮水性又は防水性の大型土のう袋等に入っているもの以外を輸送する際には、輸送時の水の漏れ出しを防止するため、荷台の下に遮水シートを敷く等の措置を講じ、これまでと同等以上の安全を確保することが必要である。
