福島第一原子力
発電所廃炉作業
取組みに関する
ご報告

2018.09.03

福島第一原子力発電所廃炉作業の概要

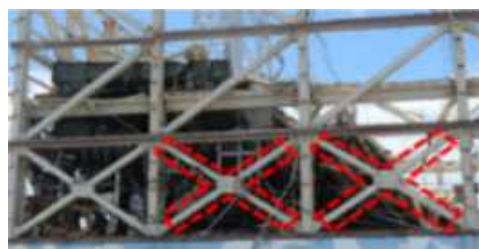
▶ Xブレース (X字型の補強鉄骨) を撤去

使用済燃料プールの保護等の作業に支障となるため、Xブレースの一部(東面2箇所、西面1箇所、南面1箇所)の撤去作業を行います。また、Xブレース撤去作業時に一部の防風フェンス及び散水ノズルユニットが支障となるため、一時的に取り外し、作業完了後復旧する予定です。なお、防風フェンスは、ダスト飛散リスクのさらなる低減を目的に設置しております。その他の飛散抑制対策により、一時的に取り外したとしてもダストの飛散は抑制できると判断しています。

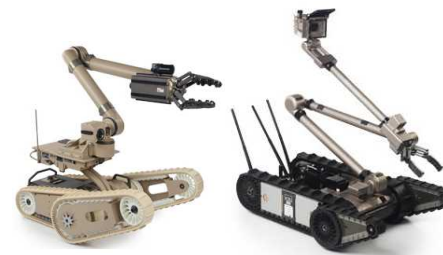
▶ 遠隔操作による調査

調査は、過去の調査や作業等で実績のある、ロボットを遠隔操作することで行われました。

Kobra

主な役割
・調査全般

Packbot

主な役割
・Kobraの作業監視
・作業補助

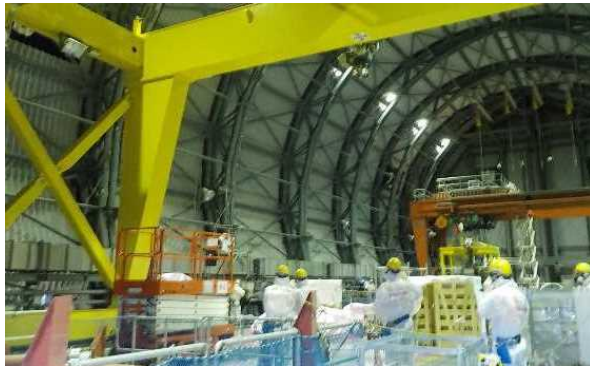
▶ 実機訓練概要

- 模擬燃料を用いて、ラックから取り出し、構内用輸送容器に収納するまでの燃料取扱機の一連の遠隔操作を行う。
- 構内用輸送容器を使用済燃料プール内に設置。一次蓋締め、密封確認、構内用輸送容器の吊り上げ操作までの一連の遠隔操作を行う。
- 構内用輸送容器の地上までの吊り下ろし、二次蓋の取り付け、構内輸送専用車両への積載までの一連の作業を行う（有人作業）。

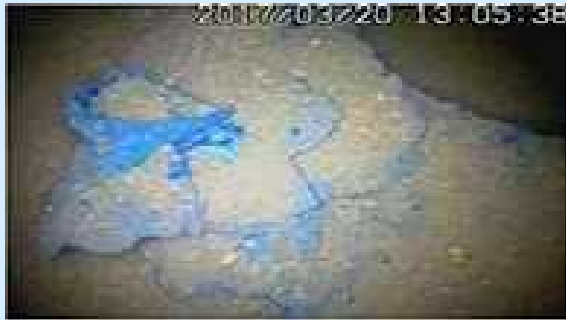
1号機調査装置

ミュオン測定によってわかったこと

- ▶ 炉心域に燃料デブリの大きな塊はなし。

格納容器内部調査によってわかったこと

- ▶ ペDESTAL外側は大きな損傷はみられない。また、底部、配管等に堆積物を確認。

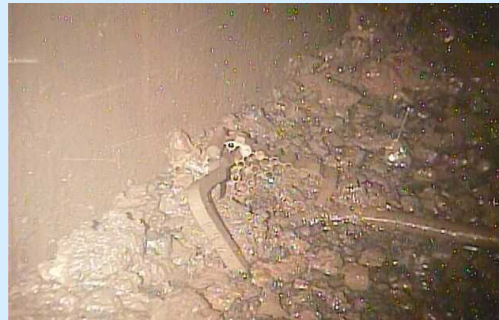
2号機調査装置

ミュオン測定によってわかったこと

- ▶ 原子炉圧力容器底部に燃料デブリと考えられる高密度の物質を確認。炉心域にも燃料が一部存在している可能性あり。

格納容器内部調査によってわかったこと

- ▶ ペDESTAL内底部全体に堆積物を確認。グレーチングの脱落や燃料集合体の一部等の落下物も確認され、周辺の堆積物は燃料デブリと推定。ペDESTAL内既設構造物や壁面に大きな損傷は確認されず。

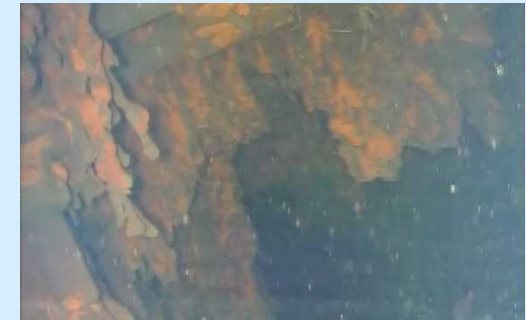
3号機調査装置

ミュオン測定によってわかったこと

- ▶ 炉心域に燃料デブリの大きな塊はなし。原子炉圧力容器底部には、不確かさはあるものの、一部の燃料デブリが残っている可能性あり。

格納容器内部調査によってわかったこと

- ▶ ペDESTAL内底部複数箇所に堆積物を確認。ペDESTAL内に制御棒ガイドチューブ等圧力容器内部にある構造物と推定される落下物を確認。水面の揺らぎ状況から圧力容器の底部に複数の開口があると推定。ペDESTAL内壁面に大きな損傷は確認されず。

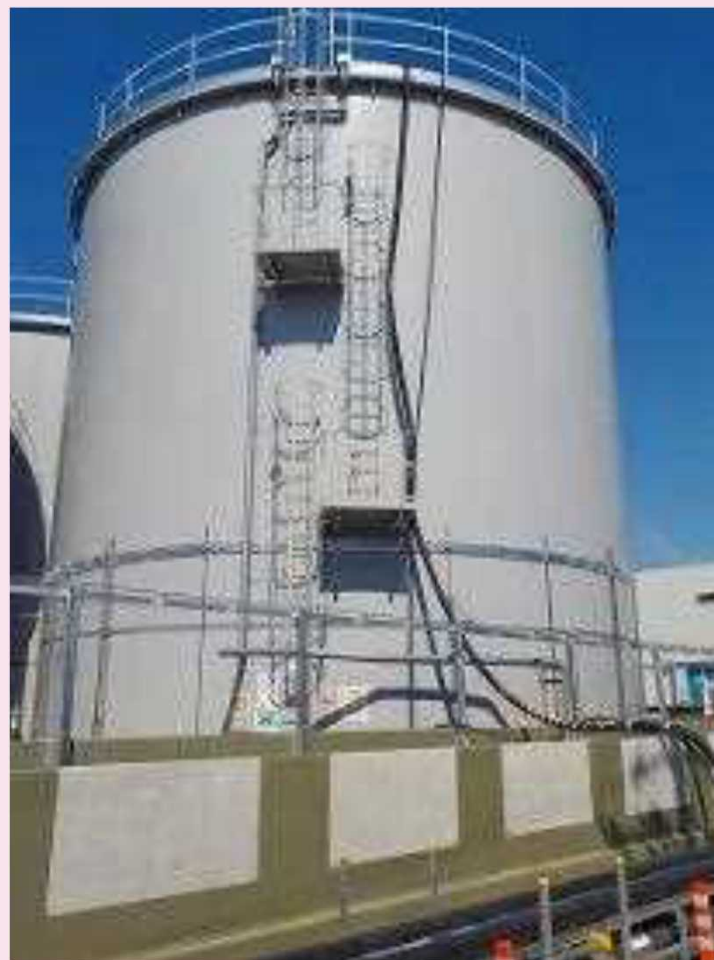
▶ 多核種除去設備等処理水のタンク貯蔵・管理について

多核種除去設備等処理水は、敷地内のタンクにて貯蔵されています。タンクは、漏えいリスクの低減のため、順次溶接型タンクへのリプレースを行っています。

また、タンク周囲には、堰を設けて、万が一漏えいした場合でも敷地内に流れ出ることを防ぎます。

さらに、タンクのパトロールや水位監視（常時監視）等を継続的に行い、漏えいリスクに備えています。

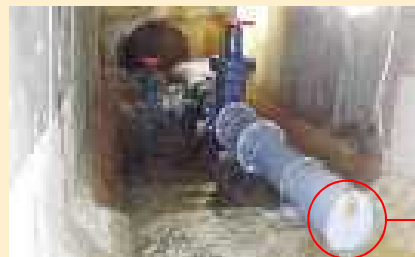
設置した
逆止弁

台風等大雨時の汚染水発生量増加対策 (P. 25)

- ▶ 台風等の大雨時に汚染水発生量が増加することに備え、トレンチの内部充填や排水路の逆止弁設置などの対策を行っています。

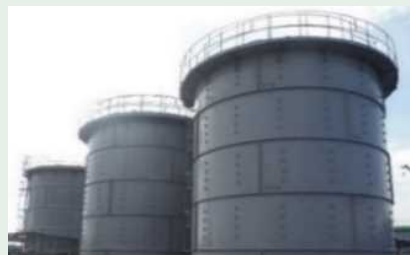
フランジ型タンク

- ▶ タンクの信頼性向上のため、フランジ型タンク（鋼材をボルト締めしたタンク）から溶接型タンクへのリプレース（撤去および設置）を順次実施しています。

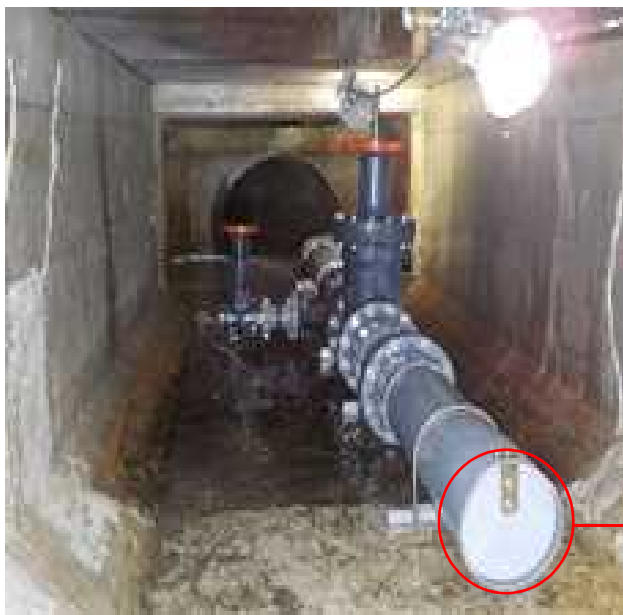
逆止弁

2018年2月の降雨がない時期に建屋流入量が増加した要因として、K排水路補修作業による水位上昇により、K排水路集水柵から排水路を逆流したことが想定されました。

このため、2018年6月22日、K排水路から1号機西側排水管への逆流防止を目的に、逆止弁を設置しました。

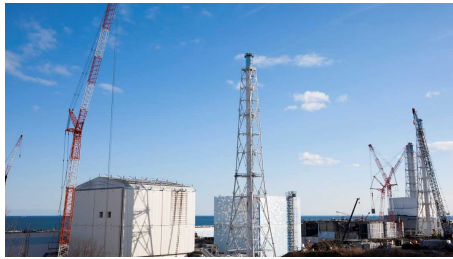
1・2号機排気筒の解体作業とは

1・2号機排気筒は、耐震基準を満たしていますが、損傷・破断箇所があることを踏まえ、リスクをより低減するという観点から、排気筒上部を解体し、耐震上の裕度を確保する計画を立てています。

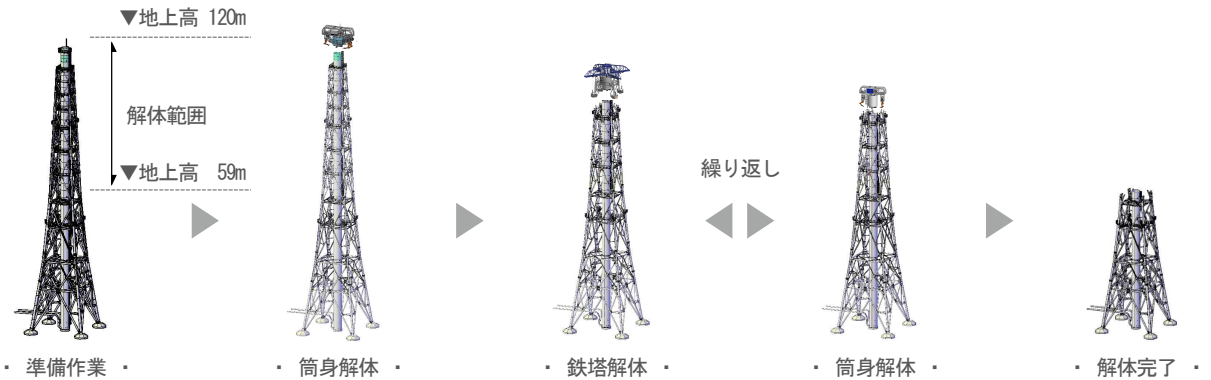
機排気筒解体作業の概要

解体作業は、作業員の被ばく低減を重視し、遠隔操作が可能な筒身解体装置と鉄塔解体装置を使用し、作業を無人化して行います。

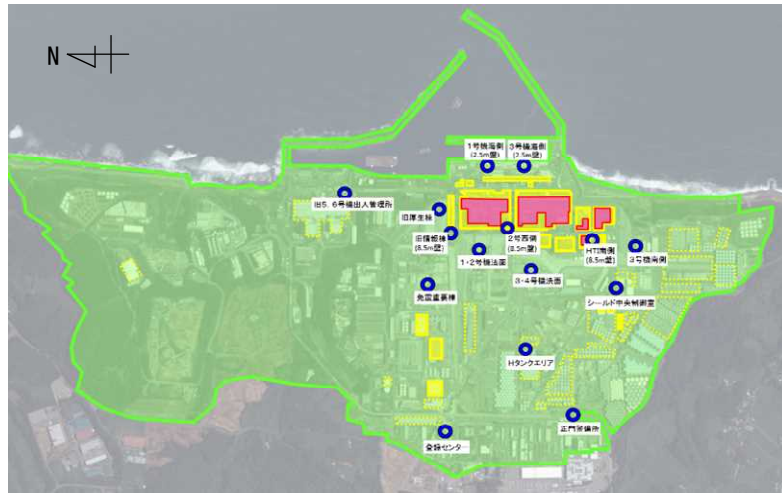
事故当時は、発電所全域で全面マスクと防護服が必要でしたが、除染や飛散防止作業などにより、放射性物質の飛散が大幅に低減。現在では、簡易マスクと一般作業服で作業できるエリアが発電所の約96%にまで拡大しています。

■ R zone (アトラックエリア) ■ Y zone (カバ-オールエリア) ■ G zone (一般服エリア) ● 連続ダ-ストモ-タ
