福島第一原子力発電所廃炉作業の概要

1～4号機の現状

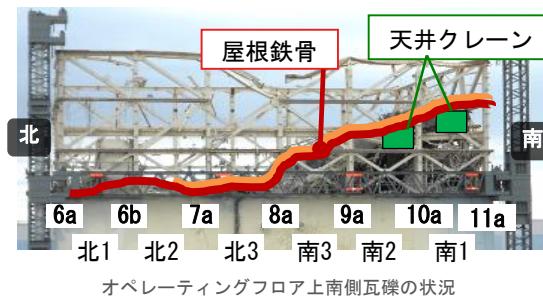
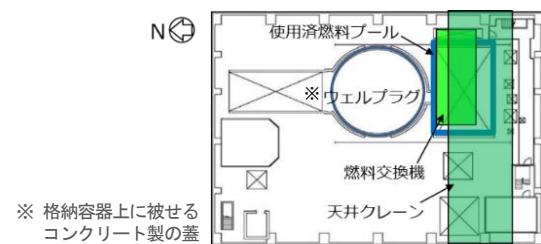
オペレーティングフロア南側は、崩落屋根が天井クレーン・燃料取扱機の上に落下しており、このまま撤去作業を行うと、がれきなどがその下の使用済燃料プールに落下し、燃料を損傷させてしまう可能性があります。そのため、プールの保護の実施を予定しています。

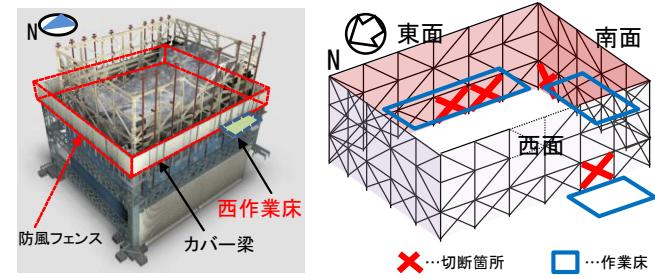
Xブレース撤去の状況写真（南面）

使用済燃料プールの保護等の作業に支障となるため、Xブレース（X字型の補強鉄骨）の一部の撤去作業を2018年9月19日に着手しました。作業は遠隔装置を用いて行われ、9月25日に西面1箇所の撤去が完了し、10月19日に南面1箇所に着手しました。未着手の東面2箇所を含めた全箇所の作業完了は、2018年12月頃を予定しています。

また、Xブレース撤去作業時に一部の防風フェンス及び散水ノズルユニットが支障となるため、一時的に取り外し、作業完了後復旧します。なお、防風フェンスは、ダスト飛散リスクのさらなる低減を目的に設置しています。その他の飛散抑制対策により、ダストモニタやモニタリングポストに変動はなく、ダストの飛散は抑制できています。

オペレーティングフロア南側のがれき撤去作業にあたり、使用済燃料プールの保護に向けた、Xブレース(X字型の補強鉄骨)4箇所の撤去作業を進めています。

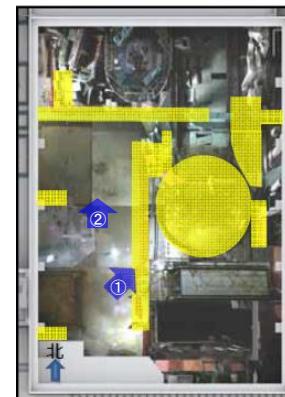
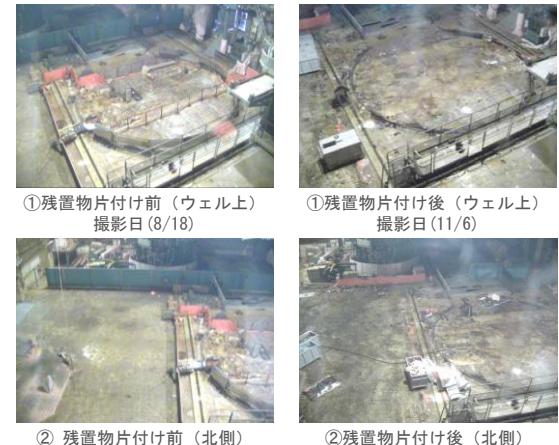
オペレーティングフロアの全域調査に向けて、支障となる下記の残置物を遠隔操作可能な重機やロボットで移動させる作業を2018年8月23日～11月6日にかけて実施しました。

- 西側壁開口周辺残置物
- ウェル上フェンス及び残置物、C区域フェンス 他
- 遠隔操作ロボット

緑色の四角: 遠隔操作ロボット仮置き箇所
黄色の四角: 残置物片付け実施箇所
青い矢印: 撮影方向

オペレーティングフロア全域の調査へ向けて、支障となるオペレーティングフロア内の残置物を遠隔操作可能な重機やロボットで移動させる作業を行い、2018年11月6日に完了しました。なお、11月14日より残置物移動・片付け後調査を開始しています。

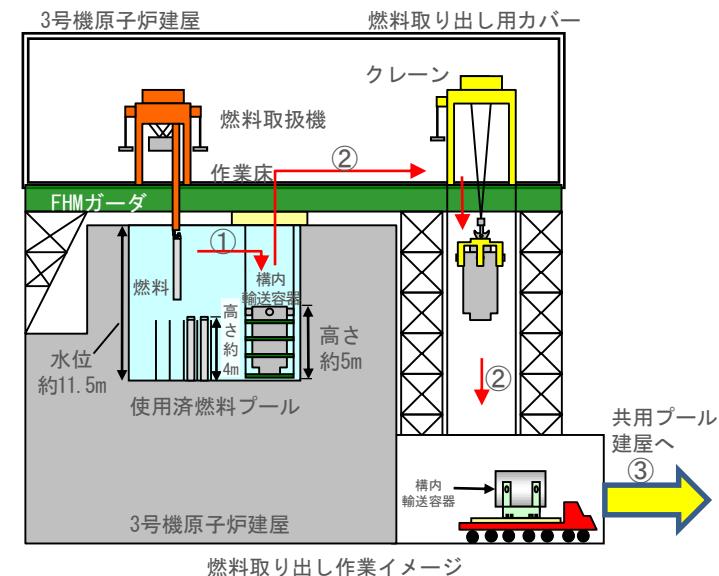
燃料取り出し作業については、以下の手順での実施を想定しています。
なお、燃料取扱機、クレーンの操作は遠隔にて実施します。

- ① 燃料取扱機にて、使用済燃料プール内に保管されている燃料を1体ずつ水中で構内輸送容器に移動します。
構内輸送容器に7体（収納体数）の燃料を収納後、一次蓋を締め付け、容器表面を洗浄します。
- ② クレーンにて、専用の吊具を用いて構内輸送容器を作業床の高さより上まで吊り上げた後、吹き抜け状の開口部から約30m下の地上へ吊り下ろし、二次蓋を取り付けます。
- ③ 構内輸送専用車両に積載し、共用プール建屋へ移送します。

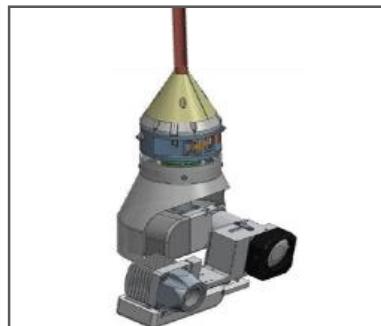
2号機調査装置

カメラ・線量計の挿入、ロボット投入調査、宇宙線ミュオン調査などにより、格納容器内の状況把握を進めています。得られた情報をもとに、燃料デブリ取り出し工法の検討を実施しています。

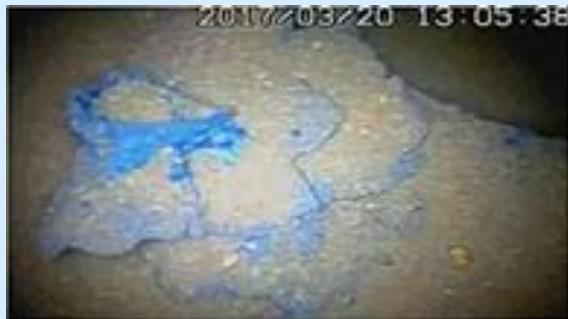
1号機調査装置

- ▶ 炉心域に燃料デブリの大きな塊はなし。

- ▶ ペデスタル※外側は大きな損傷はみられない。また、底部、配管等に堆積物を確認。

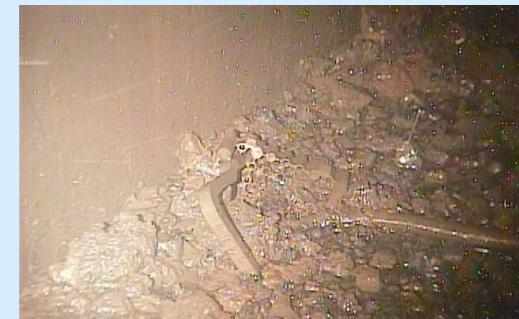
2号機調査装置

- ▶ 圧力容器底部に燃料デブリと考えられる高密度の物質を確認。炉心域にも燃料が一部存在している可能性あり。

- ▶ ペデスタル内底部全体に堆積物を確認。グレーチングの脱落や燃料集合体の一部等の落下物も確認され、周辺の堆積物は燃料デブリと推定。ペデスタル内既設構造物や壁面に大きな損傷は確認されず。

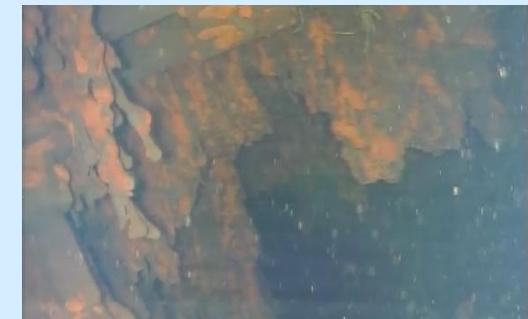
3号機調査装置

- ▶ 炉心域に燃料デブリの大きな塊はなし。圧力容器底部には、不確かさはあるものの、一部の燃料デブリが残っている可能性あり。

- ▶ ペデスタル内底部複数箇所に堆積物を確認。ペデスタル内に制御棒ガイドチューブ等圧力容器内部にある構造物と推定される落下物を確認。水面の揺らぎ状況から圧力容器の底部に複数の開口があると推定。ペデスタル内壁面に大きな損傷は確認されず。

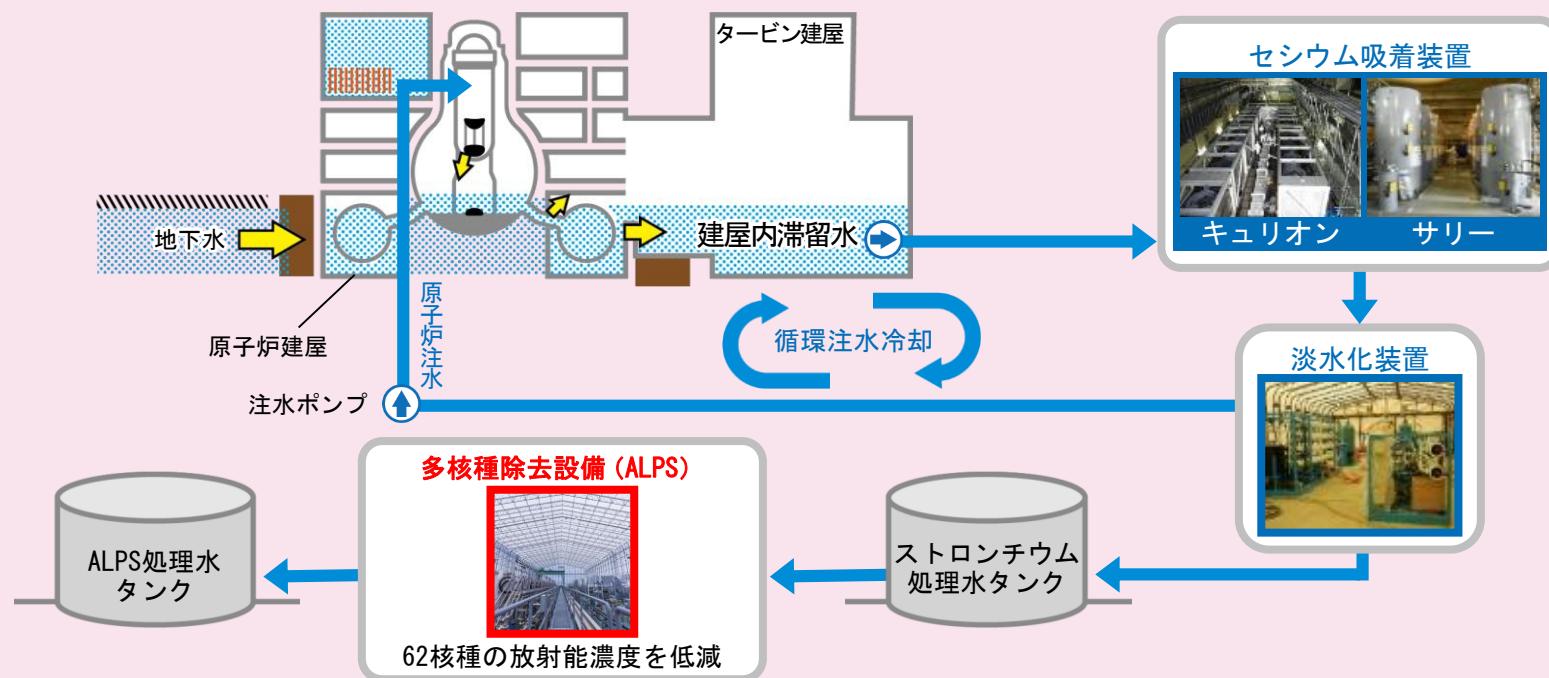
流入する地下水等により発生する汚染水（建屋内滞留水）は、セシウム吸着装置で処理後、多核種除去設備（ALPS）にて浄化されタンクで貯留しています。なお、淡水化装置で塩分を除去した水は原子炉注水へ再利用されています。

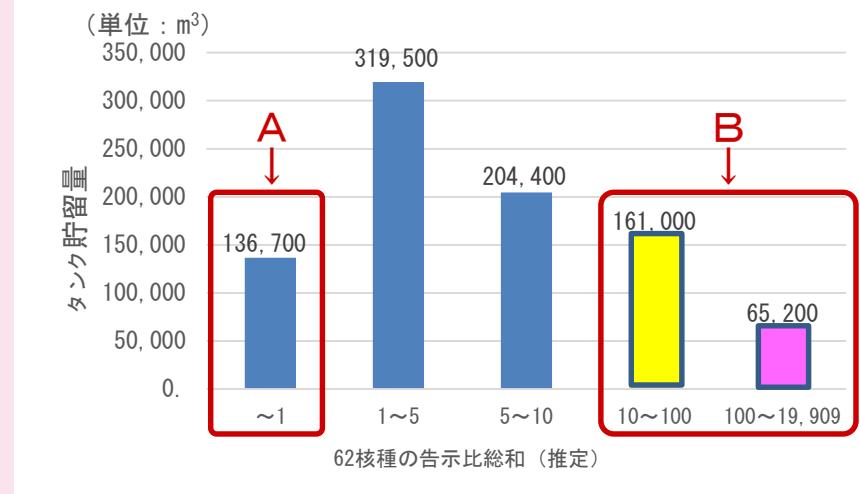
現在、福島第一原子力発電所の敷地内タンクに貯蔵されているALPS処理水は、そのすべてで①の基準を満たしています。福島第一原子力発電所では、①の基準を早く達成することを優先して多核種除去設備(ALPS) を運用してきたことから、敷地内タンクに貯蔵している現段階において、ALPS処理水の8割以上はトリチウム以外の核種についても②の基準を満たしていないものとなっています。

グラフで「A」はトリチウムを除く放射性物質について②の基準を満たしている処理水、A以外は①の基準を満たしているものの、②の基準値を満たしていない処理水のタンク貯留量を示しています。また「B」は多核種除去設備(ALPS) の不具合等により高い濃度の放射性物質が混じっている処理水となっています。

■ 設備運用開始初期の処理水等

■ クロスフローフィルタの不具合等により処理できなかったものなど

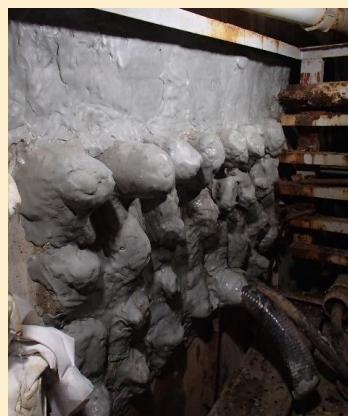
1号機共通配管トレーニング貫通箇所 止水状況

- ▶ 台風等の大暴雨時に汚染水発生量が増加することに備え、トレーニングの内部充填などの対策を行っています。

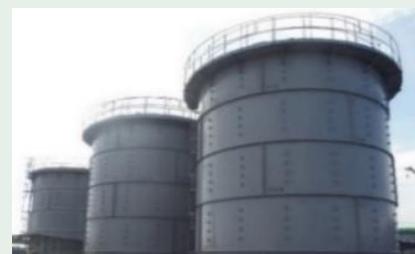
フランジ型タンク

- ▶ タンクの信頼性向上のため、フランジ型タンク（鋼材をボルト締めしたタンク）から溶接型タンクへのリプレース（撤去および設置）を順次実施しています。2018年度中には全ての処理水※が溶接型タンクに貯留される予定です。

タンクの信頼性向上による処理水（ALPS処理水、ストロンチウム処理水）漏えいリスクの低減や、配置効率の改善や大型化による容量増加のため、フランジ型タンク（鋼材をボルト締めしたタンク）から溶接型タンクへのリプレース（撤去および設置）を順次実施しています。

なお、その他構内で運用中のフランジ型タンクは、パトロールや水位監視（常時監視）等を継続して、漏えいに対する予防保全対策を実施する等、適切に対応してまいります。

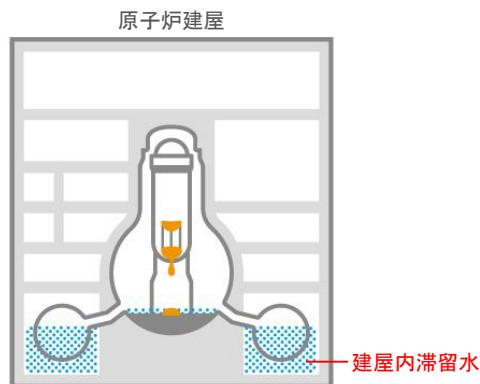
建屋内滞留水貯蔵量の低減（P. 29）

- ▶ 水中ポンプによる建屋内滞留水の汲み上げにより、建屋内の水位を低下させています。2018年9月13日、1、2号機の連通部の切り離しを完了しました。なお、3、4号機の作業は2017年12月25日に完了しています。

2020年内に原子炉建屋から他の建屋へ滞留水が流出しない状況を構築するため、現在各建屋の水位を下げておおり、2018年9月13日、1、2号機の連通部の切り離しを完了しました。
なお、3、4号機の作業は2017年12月25日すでに完了しています。

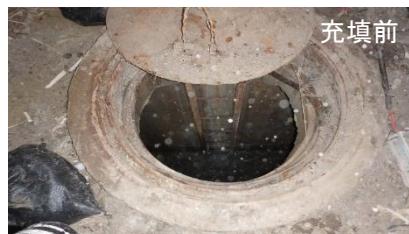
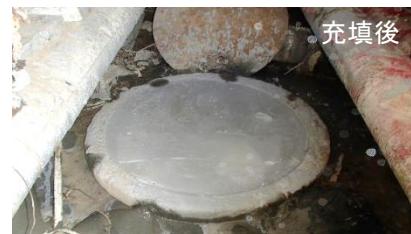
▶ 建屋近傍トレーニチを介した建屋への直接流入

1/2号機東側に位置するトレーニチのうち、1号機共通配管トレーニチ内の建屋貫通箇所、2号機取水電源ケーブルトレーニチ内の建屋貫通箇所について、止水・充填等を実施しました。

2018年7月13日に着手し、同8月6日に2号機取水電源ケーブルトレーニチのマンホール開口部まで充填が完了。また、1号機共通配管トレーニチ内の貫通箇所の止水は同9月21日完了しました。

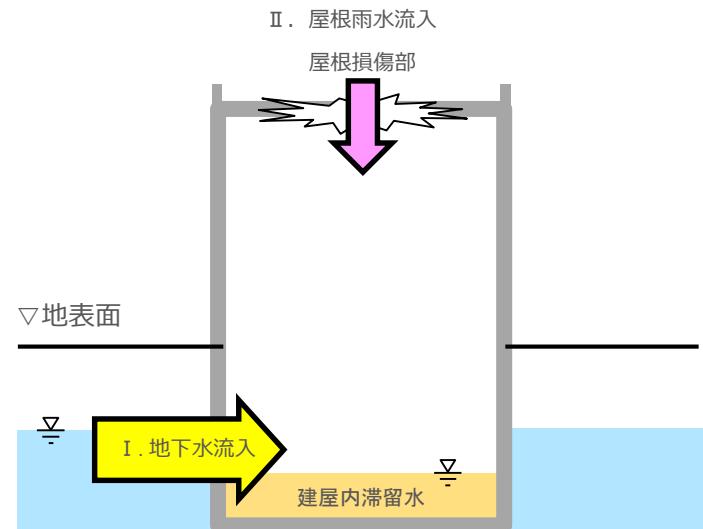
▶ 3号機タービン建屋上屋の屋根損傷部からの 雨水流入量増加

通常時は排水できているルーフドレンが、大雨時に排水しきれず、屋根の破損部から建屋へ流入していると想定されています。対策としては大型クレーン無人化施工によるガレキ等撤去（線量低減）後、開口部への雨水流入対策を行う予定です。

大型クレーン寄付きのための準備工事として、T/B海側ヤード整備の現場作業を11月中旬より開始予定です。

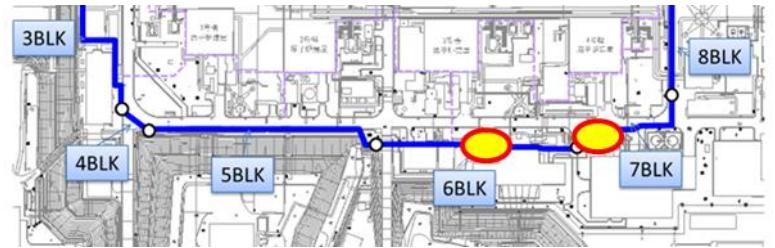
深部未凍結箇所 補助工法

陸側遮水壁山側の西側一部について、温度低下が遅れている箇所の凍結を促進するため、補助工法※を2018年7月より実施し、2018年9月18日に完了しました。

※ 凍結促進のため、地盤に注入材を注入することにより、地盤の透水性を低下させて地下水水流速を遅くする工法。

● : 補助工法実施箇所

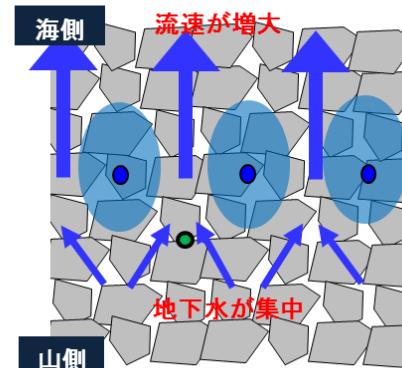
①透水性が高く、地下水の流れが集中する箇所で凍結が遅れていた

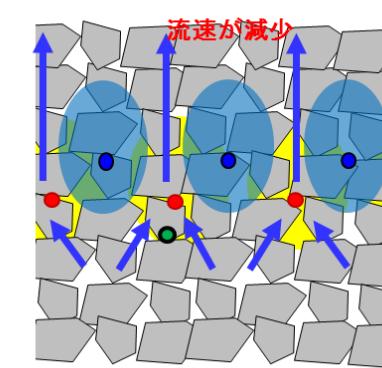
②地下水水流速が早い箇所の空隙に注入材を注入し、地盤の透水性を低下させ、地下水水流速を遅くする

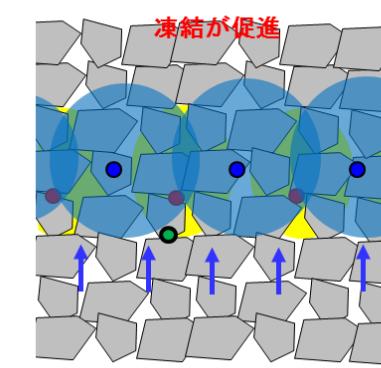
③地下水水流速が遅くなることで凍結しやすくなり、凍結範囲が拡大し凍結を促進

補助工法による凍結促進のイメージ

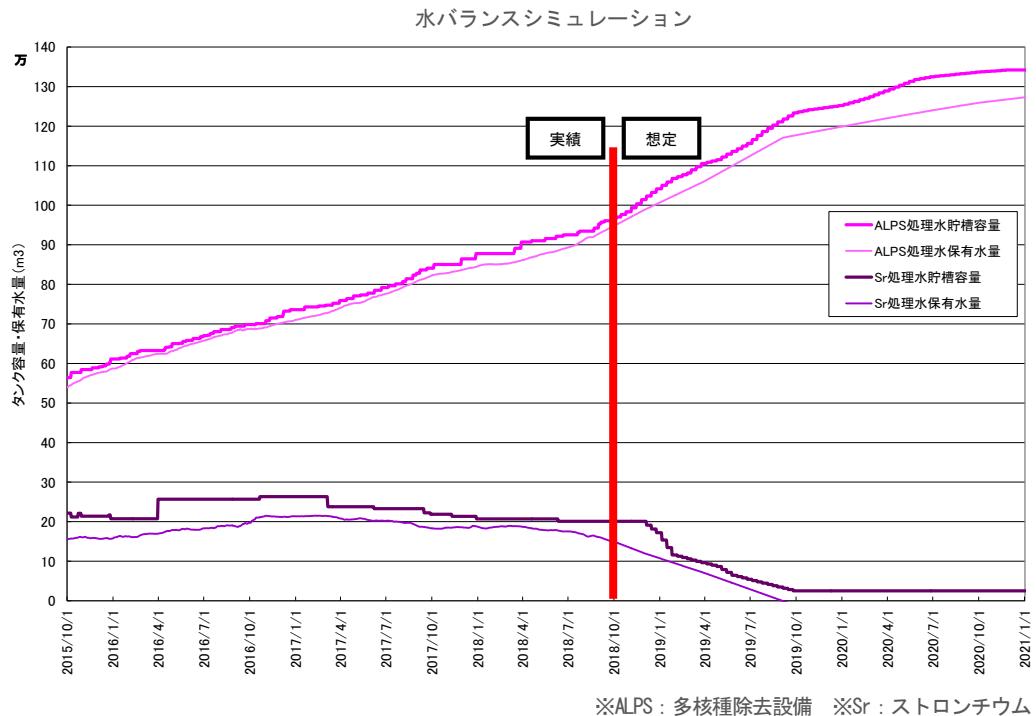
タンクのリプレース

1～4号機建屋内滞留水の処理水を貯留しているフランジ型タンクについては、ストロンチウム処理水※1を先行して処理しています。2018年11月17日に多核種除去設備（ALPS）による浄化処理が完了※2しました。また、2018年度中には全ての処理水※3が溶接型タンクに貯留される予定です。

運用停止したフランジ型タンクは、処理水の受入容量が不足しないよう、計画に余裕をもって解体し、溶接型タンクへのリプレースを順次実施していきます。

多核種除去設備等処理水は、敷地内のタンクにて貯蔵されています。タンクは、漏えいリスクの低減のため、順次溶接型タンクへのリプレースを行っています。

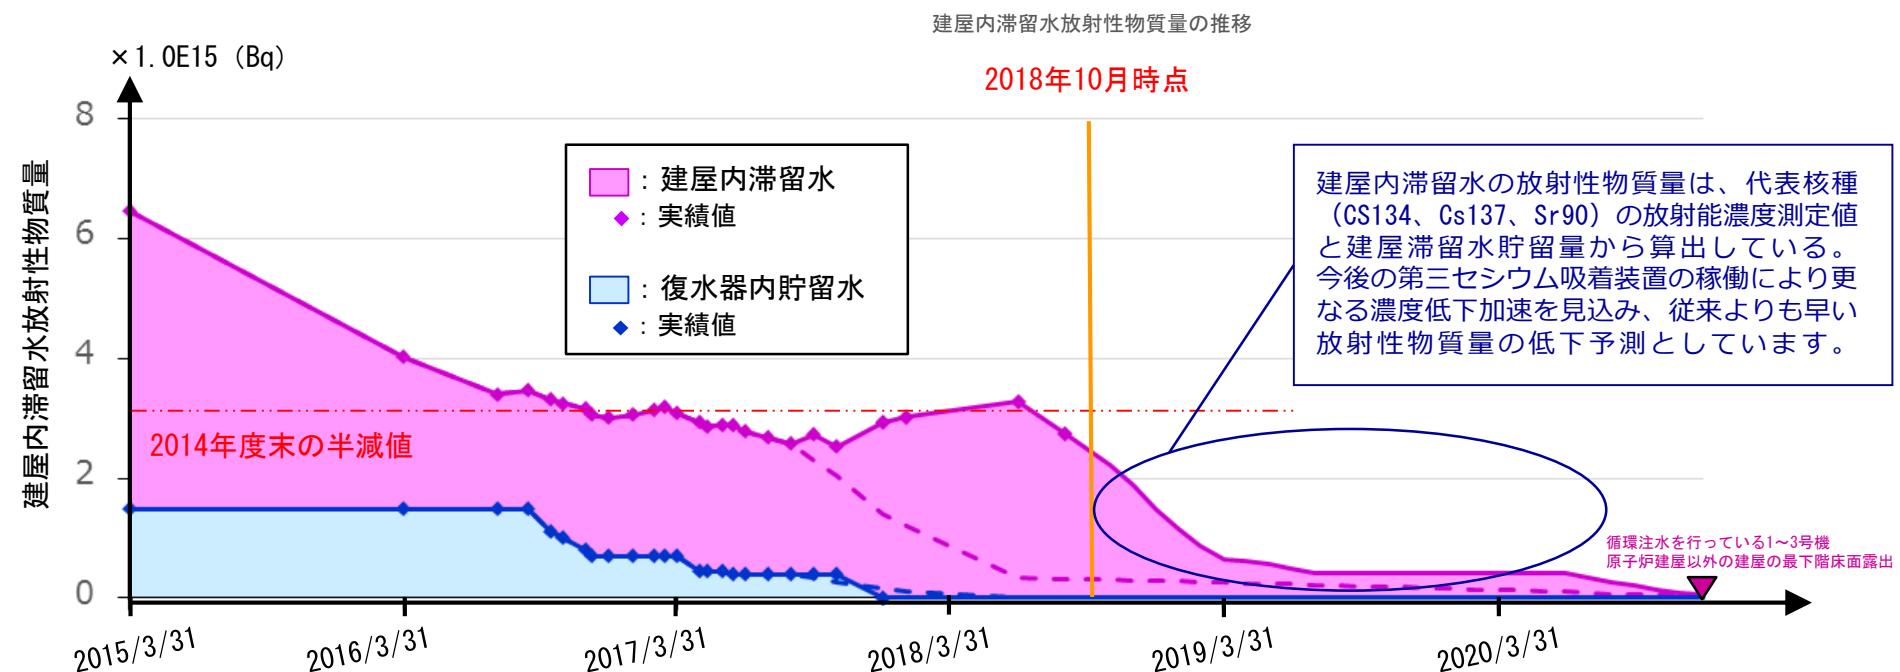
建屋内滞留水の放射性物質の除去

建屋内滞留水が外に漏れ出すリスクの低減を目的に、建屋内滞留水の中の放射性物質の量を

2014年度末の半分程度以下まで減少させました。

2018年度内に、2014年度末の1/10程度まで減少させる予定です。

- ▶ 建屋内滞留水が外に漏れ出すリスクの低減を目的に、建屋内滞留水の中の放射性物質の量を2014年度末の半分程度以下まで減少させました。2018年度内に、2014年度末の1/10程度まで減少させる予定です。

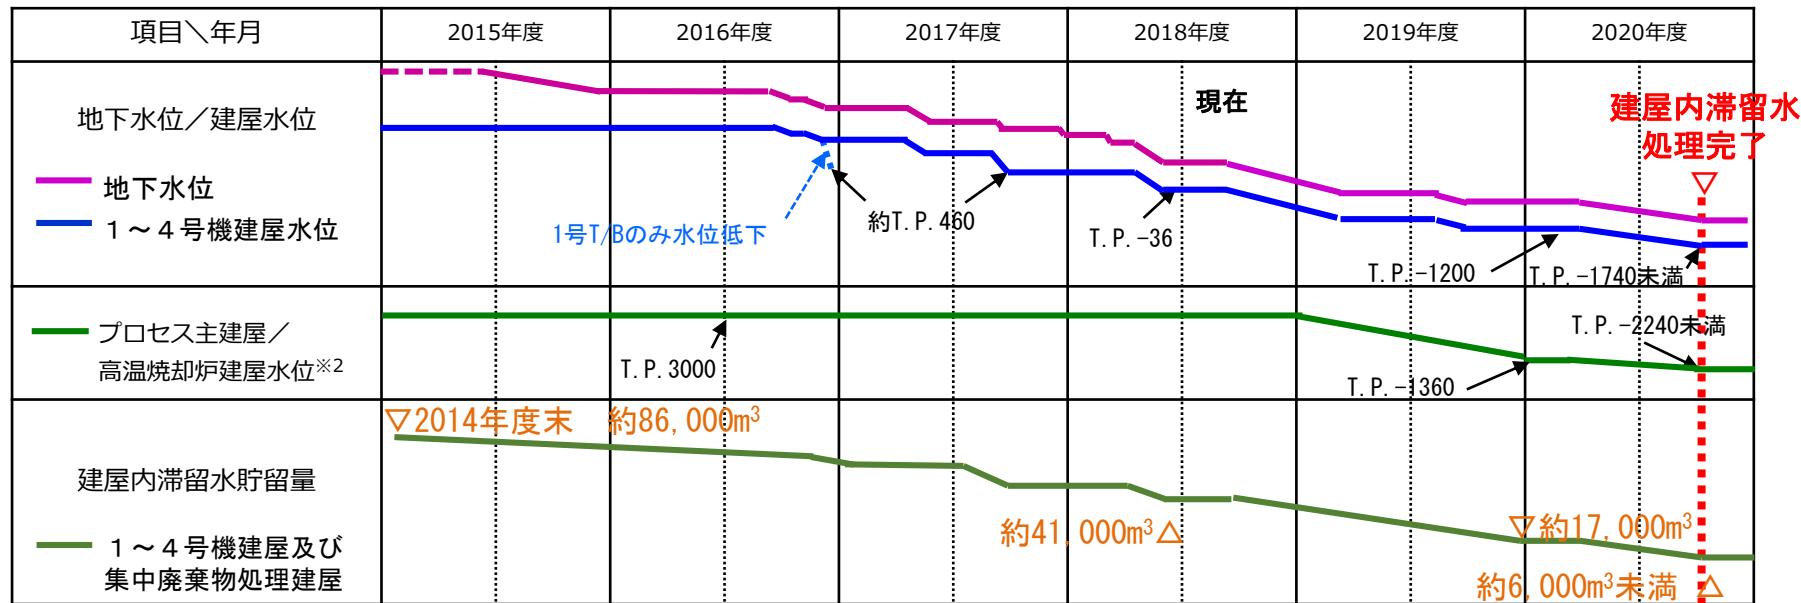
建屋内滞留水貯蔵量の低減

水中ポンプによる滞留水の汲み上げにより、建屋内の水位を低下させました。

滞留水処理の完了に向けた取組みとして、サブドレンや陸側遮水壁、敷地舗装等の効果による地下水位低下に合わせ、建屋内水位を下げています。

循環注水を行っている1~3号機については、タービン建屋等を切り離した循環注水システムを構築した上で、原子炉建屋の水位低下等により原子炉建屋から他の建屋へ滞留水が流出しない状況を構築する予定です。

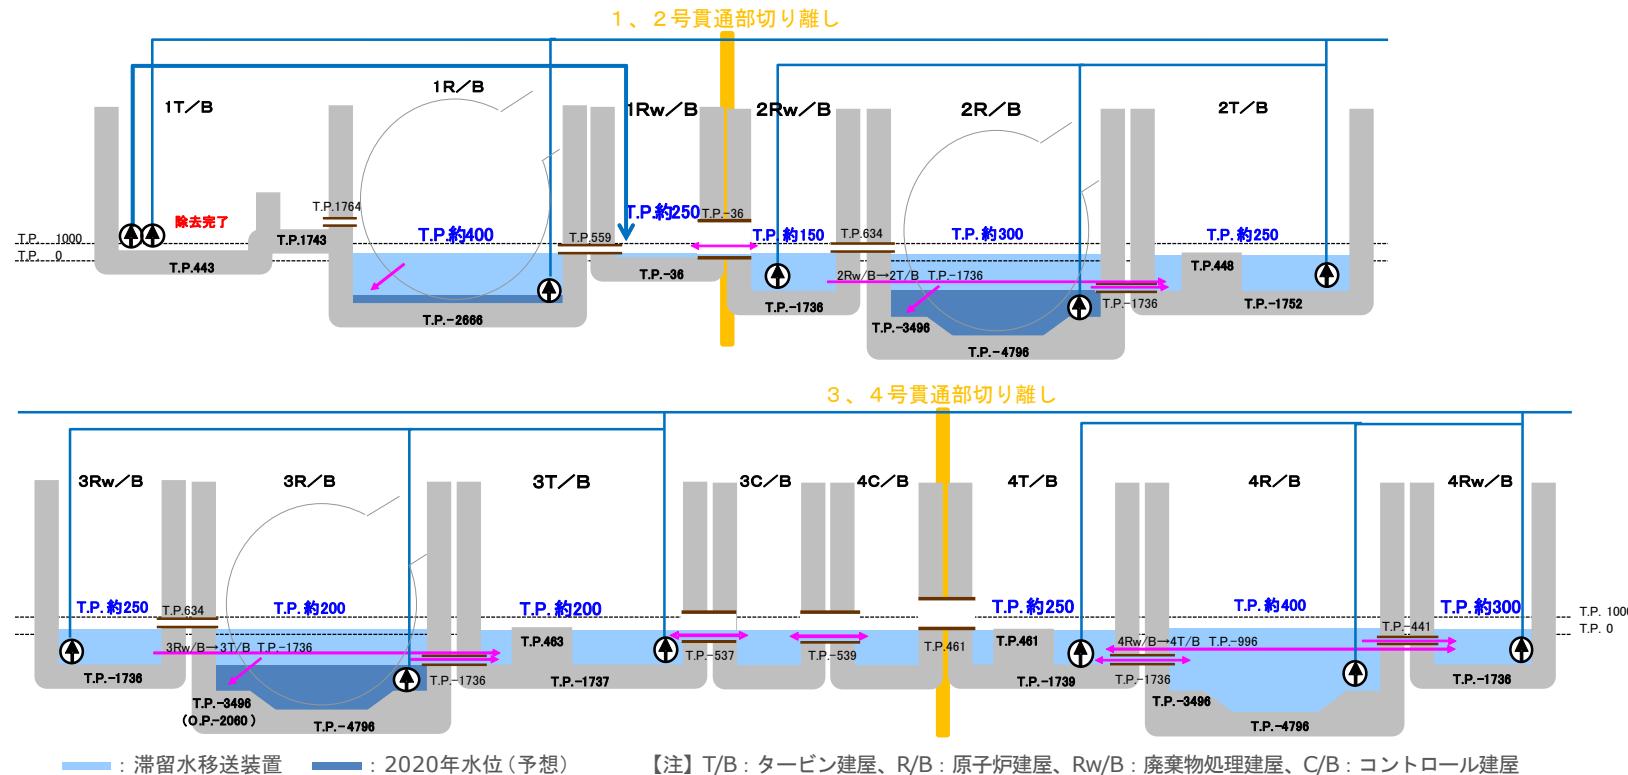
建屋内滞留水貯蔵量の低減

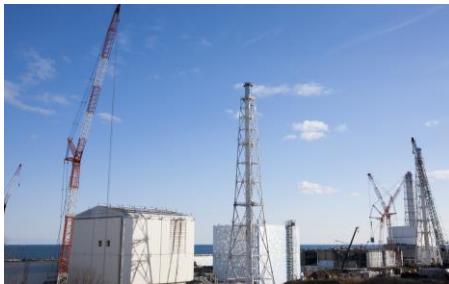
排気筒の解体作業とは

1・2号機排気筒は、耐震基準を満たしていますが、損傷・破断箇所があることを踏まえ、排気筒上部を解体し、耐震上の裕度を確保する計画を立てています。

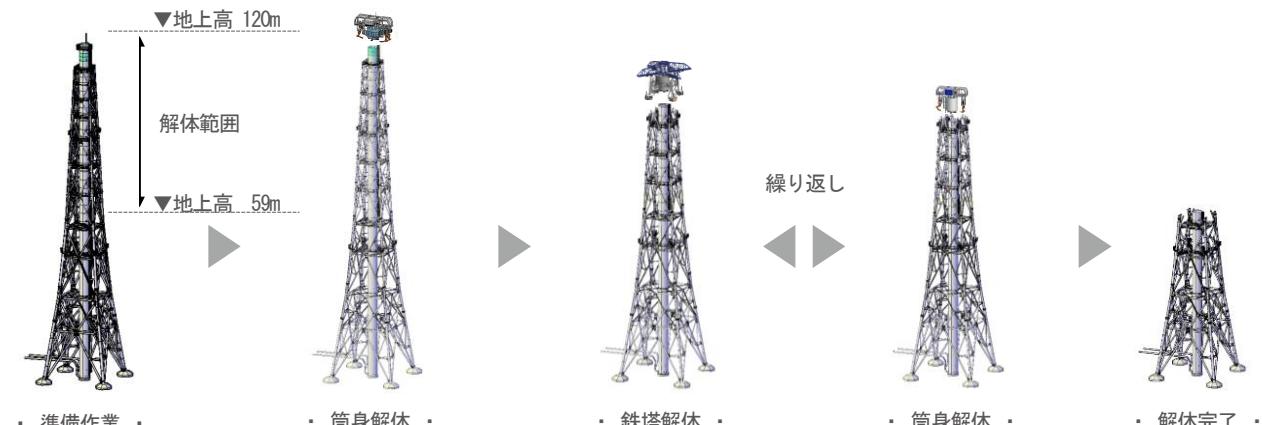
排気筒解体作業の概要

解体作業は、作業員の被ばく低減を重視し、遠隔操作が可能な筒身解体装置と鉄塔解体装置を使用し、作業を無人化して行います。

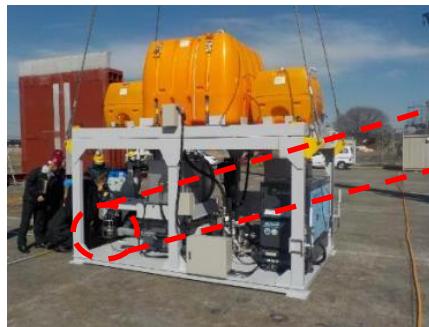
- ① 解体前には筒身内部に飛散防止剤を散布し、飛散抑制策を図ります。

散布装置全体

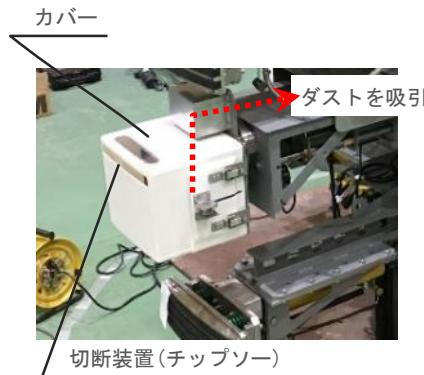
- ② 筒身切断時には切断装置をカバーで覆い、カバー内ダストを吸引することで切断時のダスト飛散抑制を図ります。

切断装置(チップソー)

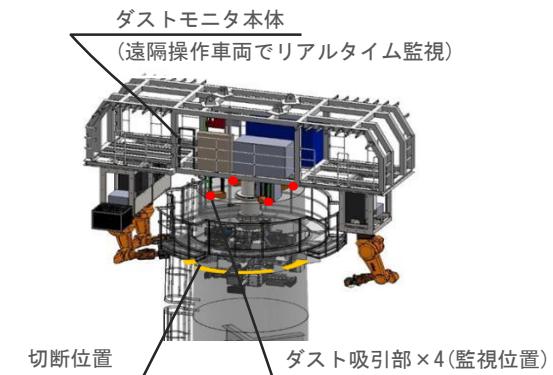
- ③ 作業時のダスト濃度の監視を行うために、解体装置にダストモニタを設置します。

切断位置

ダスト吸引部×4(監視位置)

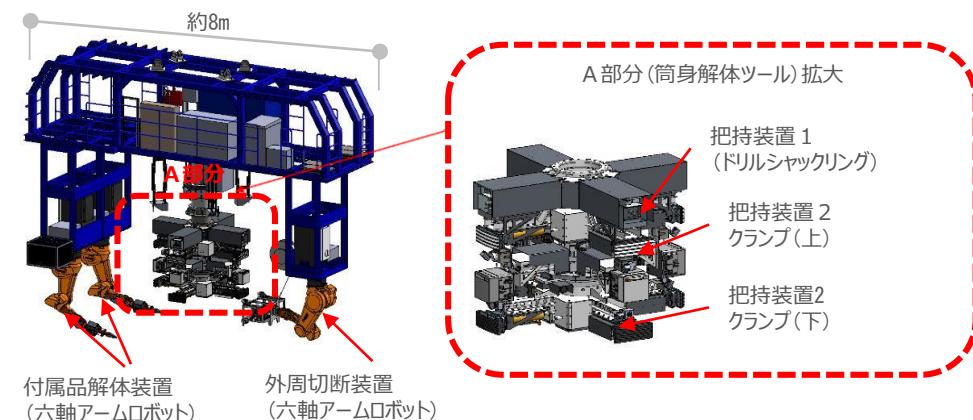
解体部材の落下防止（筒身解体装置）

解体装置は、筒身解体ツール（A部分）を筒身内に差し込んで、2種類の把持装置により把持・固定します。

主の把持装置であるドリルシャックリングは、シャフトを筒身または鉄塔に貫通させることで把持能力を発揮する機構です。クランプは切断時の固定と補助の把持機構を持っています。

ドリルシャックリング、クレーンともに最大荷重に対して十分な能力を持ち、電源が停止した場合にも電磁ブレーキにより貫通状態を失わない機構となっています。

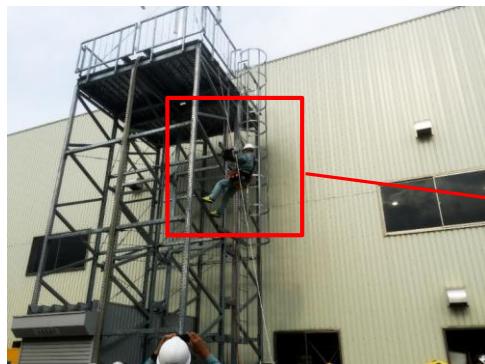
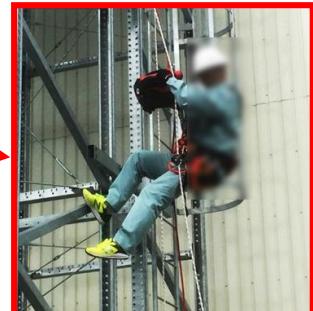
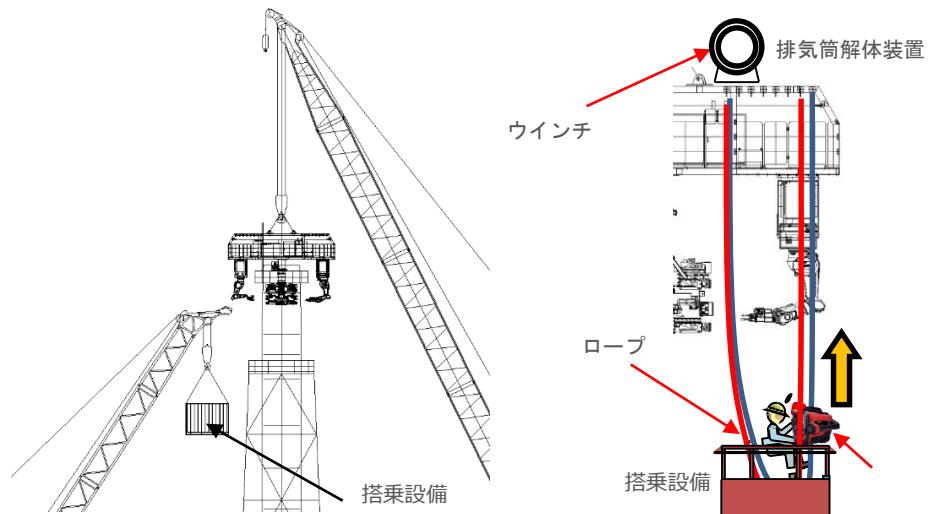
装置トラブル時の対応方針

遠隔解体装置は、予備電源を別系統で備え、万が一主電源が停止した場合も遠隔により予備電源を起動し、アタッチメント1台分の機能を発揮できる設備構成としています。

また、実証試験を踏まえ、装置改良や施工手順見直しによりトラブルリスクを低減しています。

ただし、解体作業時に遠隔作業による対応ができない場合は、解体装置に取り付けた専用の昇降装置を用いて人が昇降し不具合箇所へアクセスすることを計画しています。

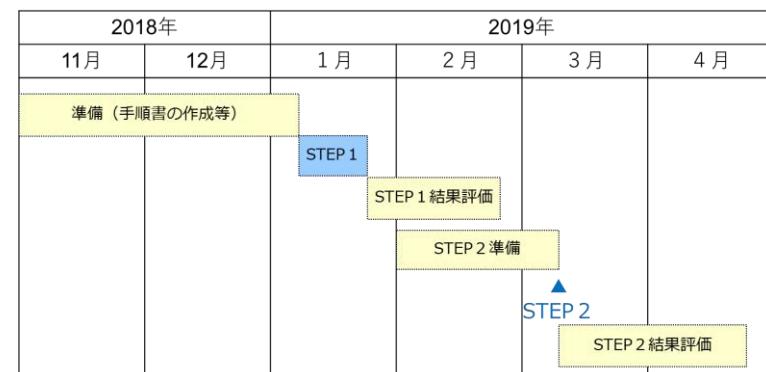
冷却状況の確認方法は、2STEPで行う計画です。

① STEP1: 現状約3.0m³/hの注水量を1.5m³/hまで半減し、約7日間状況を確認します。状況確認が終了後、速やかに注水量を3.0m³/hに戻し、約7日間状況を確認します。

② STEP2: 現状約3.0m³/hの原子炉注水を停止し、約7時間状況を確認します。確認終了後、1.5m³/hまで注水量を戻し、その後24時間毎に0.5m³/hずつ流量を増加し、3.0m³/hまで戻し、約7日間状況を確認します。

冷却状況確認スケジュール プラントの状況等により適宜調整となる

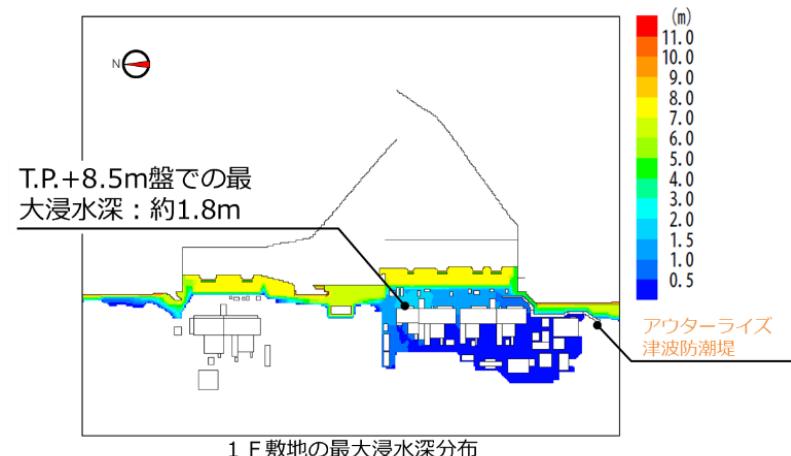
[津波による浸水]

千島海溝沿いの地震は、日本海溝北部（三陸沖北部）との連動も考えられるため、3.11津波よりも小さいものの、大きな津波が1Fに押寄せ、最大で1、2号機前で約1.8mの浸水が考えられます。

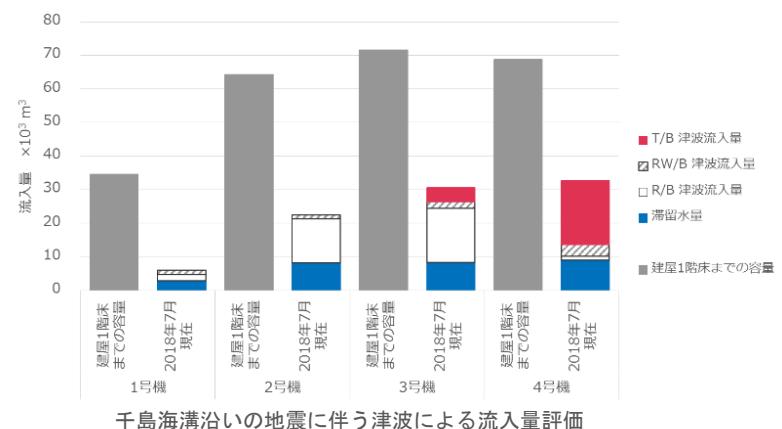
[引き波による汚染水の流出]

全体的には引き波による流出のおそれはありませんが、建屋外部のハッチ・階段から滞留水の残る地下部分に直接つながっている（階層構造がない）部分については滞留水が引き波で流出するおそれがあります。

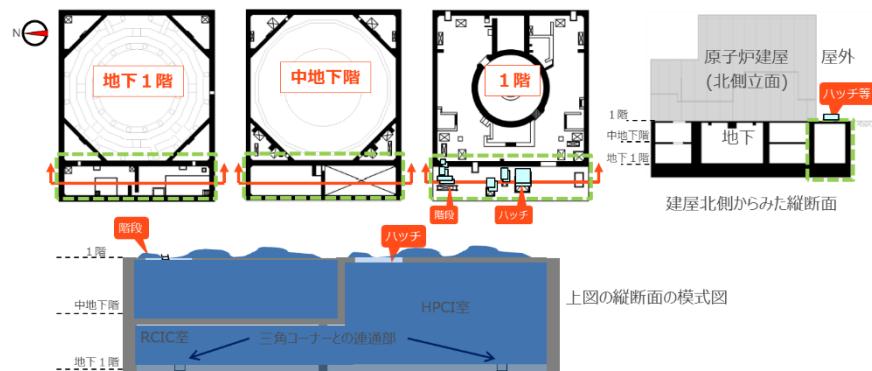
津波対策（建屋開口部の閉止）

- 引き波による滞留水流出防止の観点から、2,3号機原子炉建屋外部のハッチ・階段11箇所への蓋がけの工程を2020年度上期完了目標に短縮します。
- 3.11津波による滞留水流出防止も見据え、4号機タービン建屋等の9箇所のハッチ等の閉止を2020年度上期完了を目指に行います。

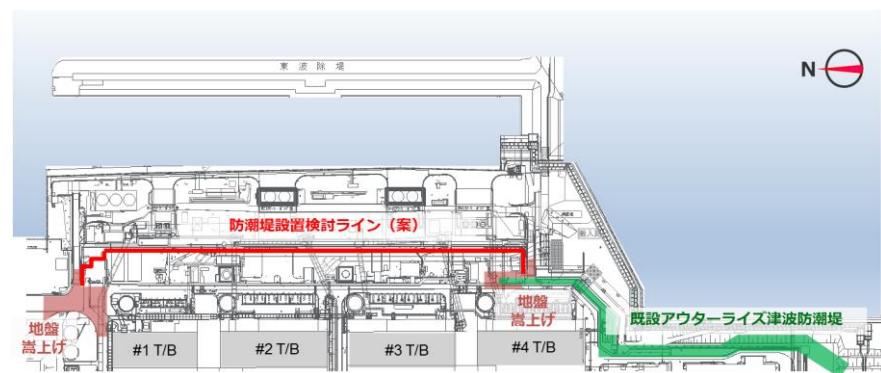
津波対策（防潮堤設置）

- T.P. +8.5m盤の浸水を抑制し、建屋流入に伴う滞留水の増加を防ぐこと、ならびに重要設備の被害を軽減することを目的に、自主保安として、アウターライズ津波対策のために既に設置されている防潮堤を北側に延長する工事を検討中。
- 現在実施中の廃炉作業に対する影響を極力小さくすること、できるだけ早期に完成させること、の2点を念頭に、必要堤高や構造形式等について今後具体的に検討していきます。

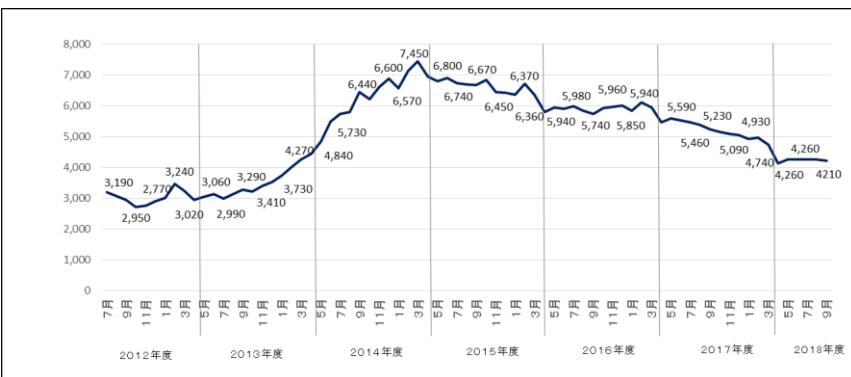
2018年11月の作業に従事する人数（協力企業作業員及び東電社員）は、平日1日あたり約4,270人を想定しています。なお、9月時点での地元雇用率は、約60%です。

2012年7月以降の平日1日あたりの平均作業員数（実績値）の推移

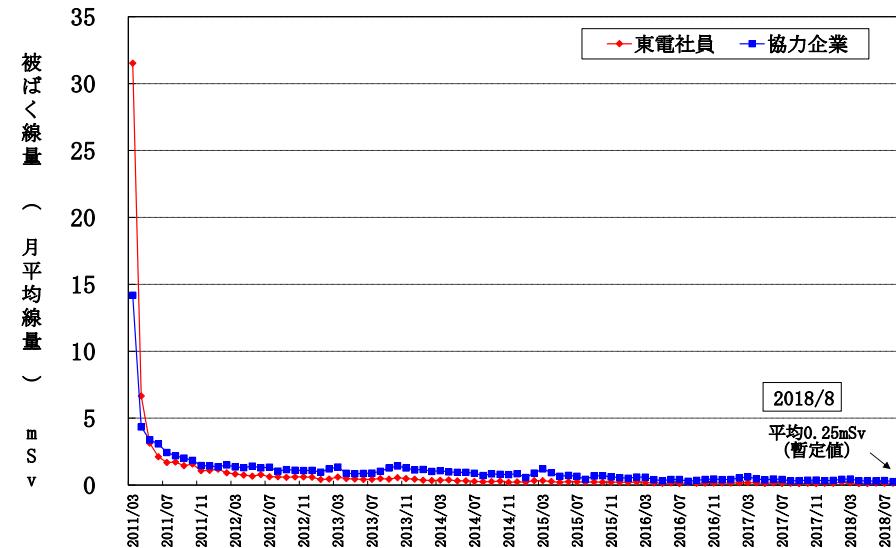
2015年度以降、作業員の月平均線量は1mSv以下で安定しており、大半の作業員の被ばく線量は線量限度に対し大きく余裕のある状況を維持しています。
(法令上の線量限度：50mSv／年かつ100mSv／5年)

作業員の月別個人被ばく線量の推移（月平均線量）

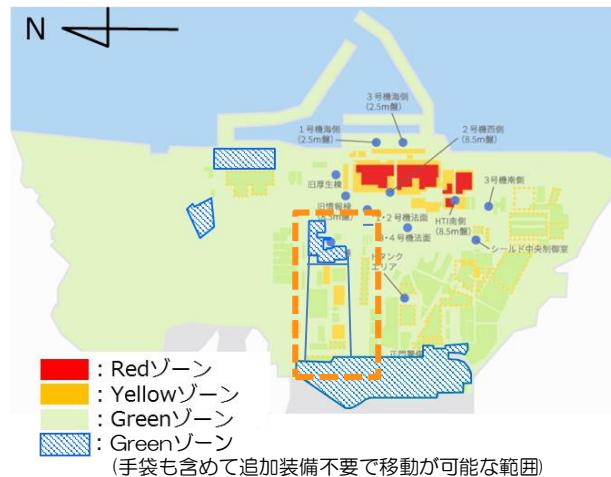
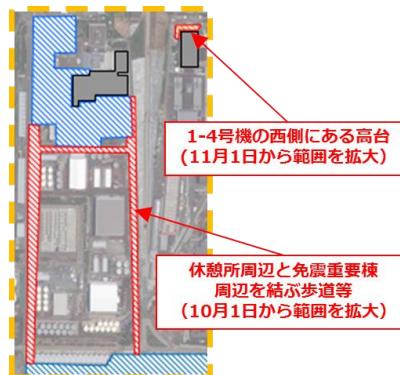
一般作業服エリアの拡大

これまでフェーシング・ガレキ撤去等の放射線量低減対策に伴い汚染状況が低減され、より軽装備（ヘルメット・使い捨て防じんマスク・ゴーグル・手袋・作業用靴）で入域が可能なGreenゾーンは、現在、敷地面積の96%となっています。

手袋含む追加装備不要な範囲を拡大

Greenゾーンの中でも、放射性物質による汚染の広がりがないことを確認できたエリア（入退域管理棟・休憩所周辺・免震重要棟周辺等）については、2017年3月30日以降、手袋の着用のみで移動が可能な範囲とし、その後、2018年10月1日から、手袋も含めて追加装備は不要で移動を可能とし、休憩所周辺と免震重要棟周辺を結ぶ歩道等にも範囲を拡大しました。
