福島第一原子力  
発電所廃炉作業  
取組みに関する  
ご報告

2019. 01. 24

# 福島第一原子力発電所廃炉作業の概要

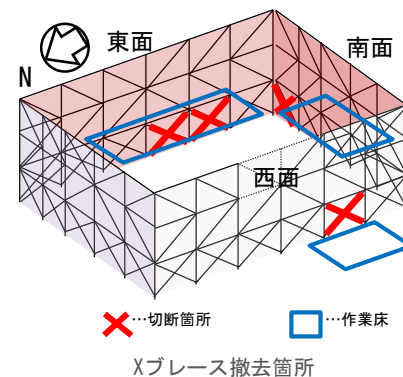
撤去後の東面（12月20日）

使用済燃料プールの保護等の作業に支障となるため、Xブレース（X字型の補強鉄骨）の一部の撤去作業を2018年9月19日に着手しました。作業は遠隔装置を用いて行われ、2018年12月20日、西面1箇所、南面1箇所、東面2箇所の計4箇所の撤去を完了しました。

オペレーティングフロア南側のがれき  
撤去作業にあたり、使用済燃料プール  
の保護に向けた、Xブレース (X字型の  
補強鉄骨) 4箇所撤去作業を行いました。

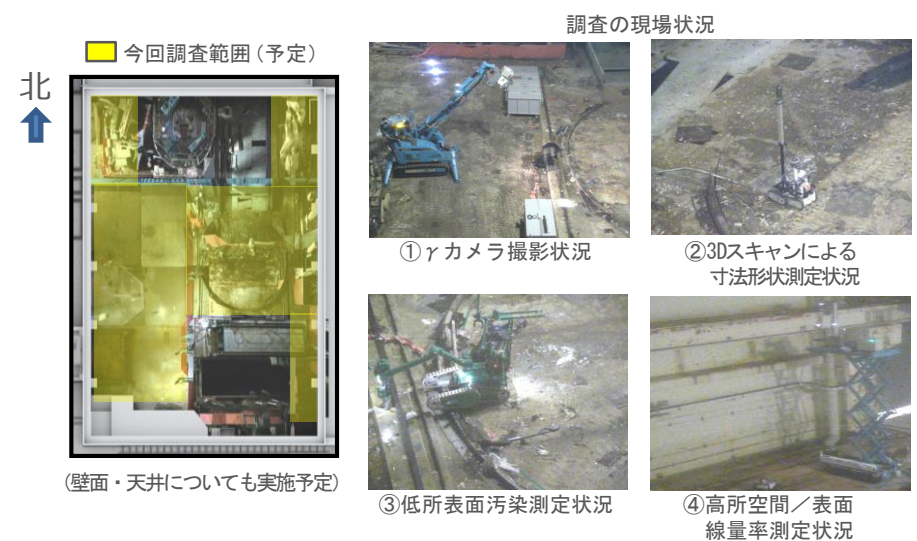
2018年11月14日から、オペレーティングフロア全域の汚染状況及び設備状況の調査を開始しています。さらに、低所及び高所の線量測定（表面、空間）、表面汚染測定、ダスト測定、3Dスキャンによる寸法形状測定を実施中です。調査は1月下旬頃まで継続して実施する予定です。

オペレーティングフロア内の残置  
物を遠隔操作可能な重機やロボッ  
トで移動させる作業を行い、2018  
年11月14日より全域調査を行って  
います。

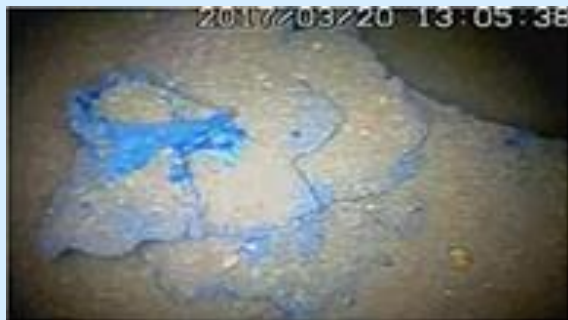
1号機調査装置

- ▶ 炉心域に燃料デブリの大きな塊はなし。

- ▶ ペDESTAL※外側は大きな損傷はみられない。また、底部、配管等に堆積物を確認。

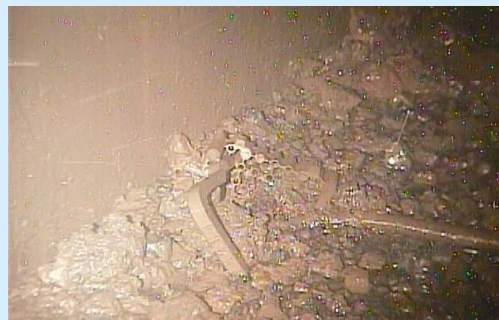
2号機調査装置

- ▶ 圧力容器底部に燃料デブリと考えられる高密度の物質を確認。  
炉心域にも燃料が一部存在している可能性あり。

- ▶ ペDESTAL内底部全体に堆積物を確認。グレーチングの脱落や燃料集合体の一部等の落下物も確認され、周辺の堆積物は燃料デブリと推定。ペDESTAL内既設構造物や壁面に大きな損傷は確認されず。

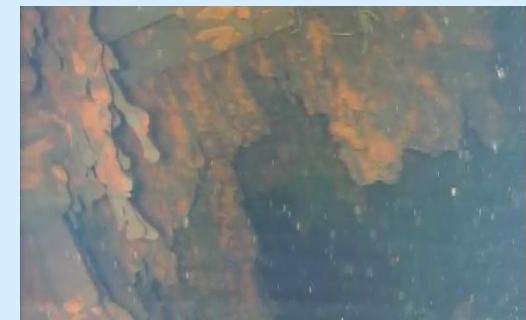
3号機調査装置

- ▶ 炉心域に燃料デブリの大きな塊はなし。圧力容器底部には、不確かさはあるものの、一部の燃料デブリが残っている可能性あり。

- ▶ ペDESTAL内底部複数箇所に堆積物を確認。ペDESTAL内に制御棒ガイドチューブ等圧力容器内部にある構造物と推定される落下物を確認。水面の揺らぎ状況から圧力容器の底部に複数の開口があると推定。ペDESTAL内壁面に大きな損傷は確認されず。

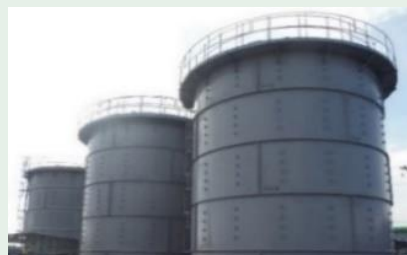
フランジ型タンク

- ▶ タンクの信頼性向上のため、フランジ型タンク（鋼材をボルト締めしたタンク）から溶接型タンクへのリプレース（撤去および設置）を順次実施しています。2018年度中には全ての処理水※が溶接型タンクに貯留される予定です。

タンクの信頼性向上による処理水（ALPS処理水、ストロンチウム処理水）漏えいリスクの低減や、配置効率の改善や大型化による容量増加のため、フランジ型タンク（鋼材をボルト締めしたタンク）から溶接型タンクへのリプレイス（撤去および設置）を順次実施しています。

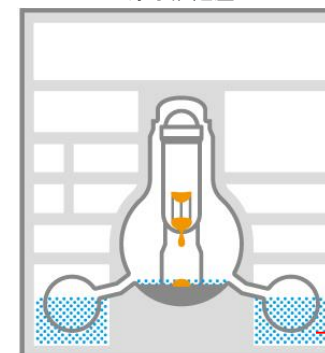
- ▶ 水中ポンプによる建屋内滞留水の汲み上げにより、建屋内の水位を低下させています。2018年9月13日、1、2号機の連通部の切り離しを完了しました。なお、3、4号機の作業は2017年12月25日に完了しています。

原子炉建屋

建屋内滞留水

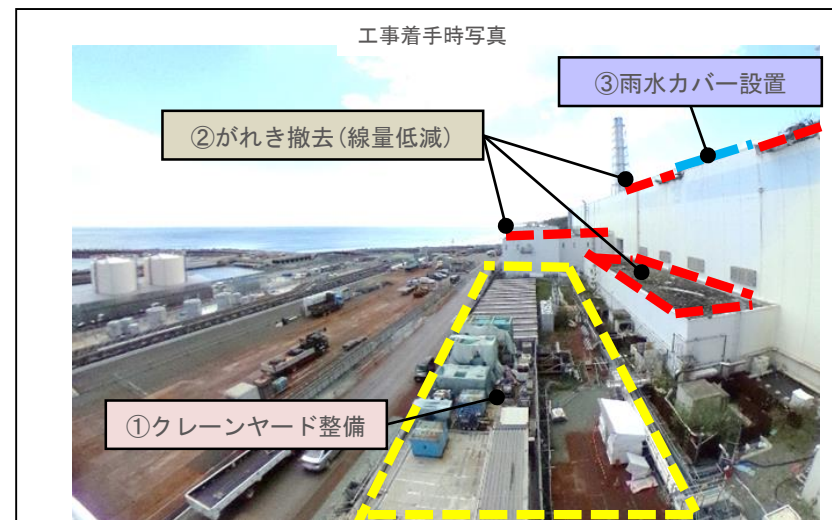
屋根損傷部より雨水が流入することにより、汚染水が増加することを防止するため、雨水流入対策を実施しています。3号機タービン建屋屋根損傷部の雨水流入対策の準備工事として、タービン建屋海側を整地するクレーンヤード整備を2018年11月より着手しました。

- ▶ 3号機タービン建屋屋根損傷部の雨水流入対策の準備工事として、タービン建屋海側を整地するクレーンヤード整備を11月より着手しました。

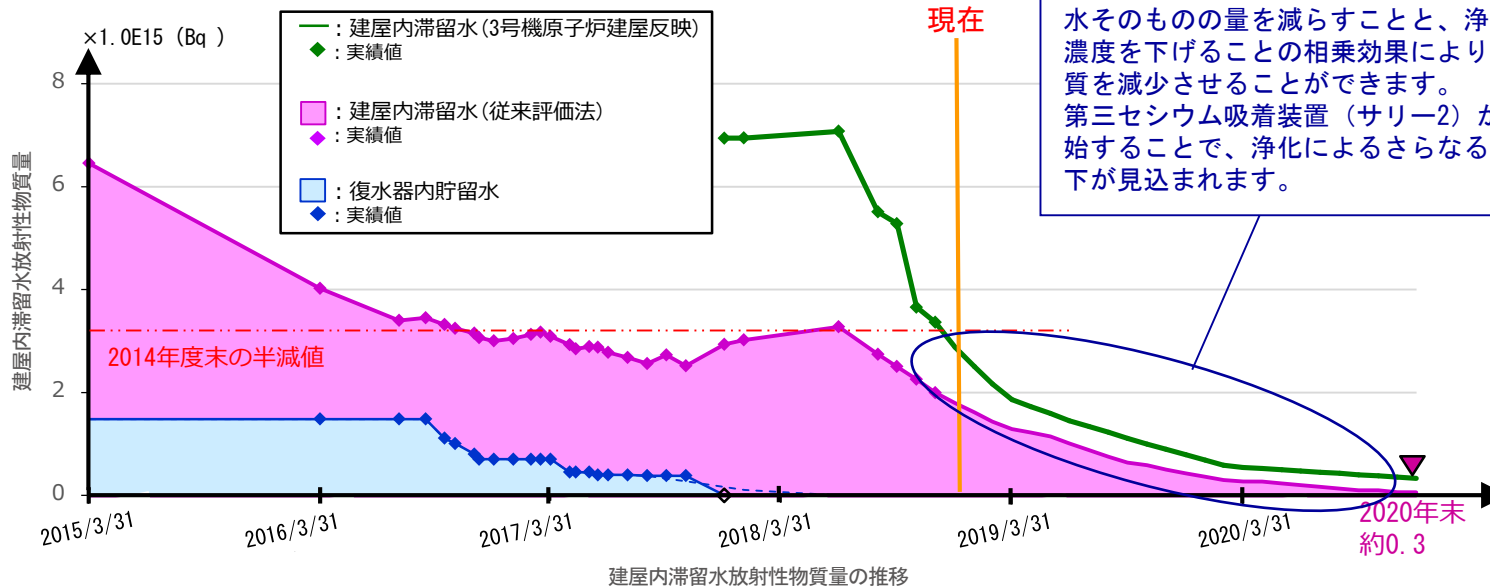
建屋内滞留水が外に漏れ出すリスクの低減を目的に、建屋内滞留水の中の放射性物質の量を2014年度末の半分程度以下まで減少させました。

現在、3号機原子炉建屋に高い放射能濃度の滞留水が確認され、建屋内滞留水の放射性物質質量評価値が変動してしまい、放射性物質質量の比較評価が困難であることから、明確に建屋内滞留水処理の進捗が確認できる建屋内滞留水貯留量を処理の指標とすることとし、引き続きリスク低減に努めてまいります。

建屋内滞留水放射性物質質量は、滞留水貯留量と放射性物質の濃度により決まります。滞留水そのものの量を減らすことと、浄化により濃度を下げることの相乗効果により放射性物質を減少させることができます。第三セシウム吸着装置（サリー-2）が運用開始することで、浄化によるさらなる濃度の低下が見込まれます。

- ▶ 建屋内滞留水が外に漏れ出すリスクの低減を目的に、建屋内滞留水の中の放射性物質の量を2014年度末の半分程度以下まで減少させました。2018年度内に、2014年度末の1/10程度まで減少させる予定です。

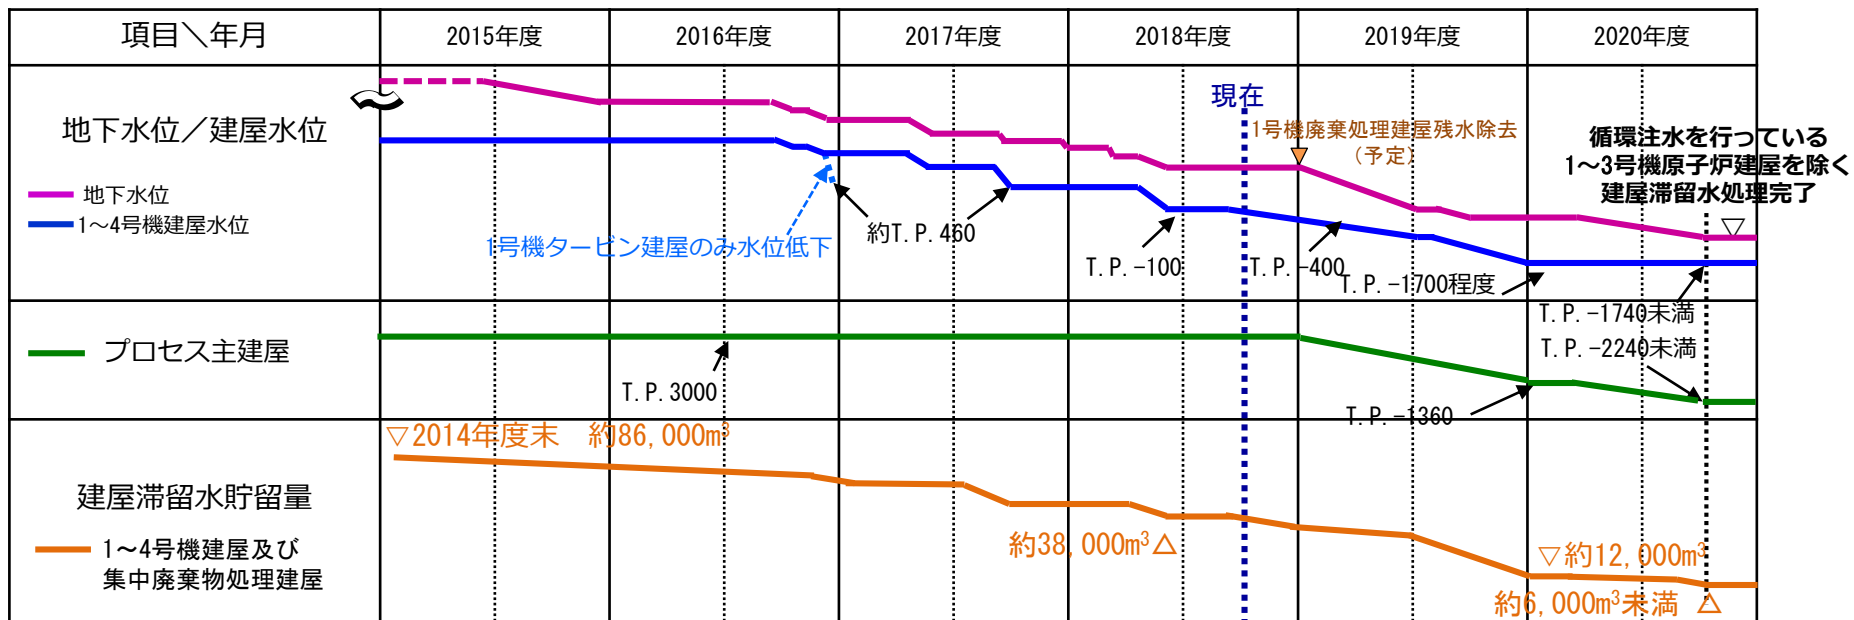
水中ポンプによる滞留水の汲み上げにより、建屋内の水位を低下させました。

滞留水処理の完了に向けた取組みとして、サブドレンや陸側遮水壁、敷地舗装等の効果による地下水位低下に合わせ、建屋内水位を下げています。

循環注水を行っている1～3号機については、タービン建屋等を切り離れた循環注水システムを構築した上で、原子炉建屋の水位低下等により原子炉建屋から他の建屋へ滞留水が流出しない状況を構築する予定です。

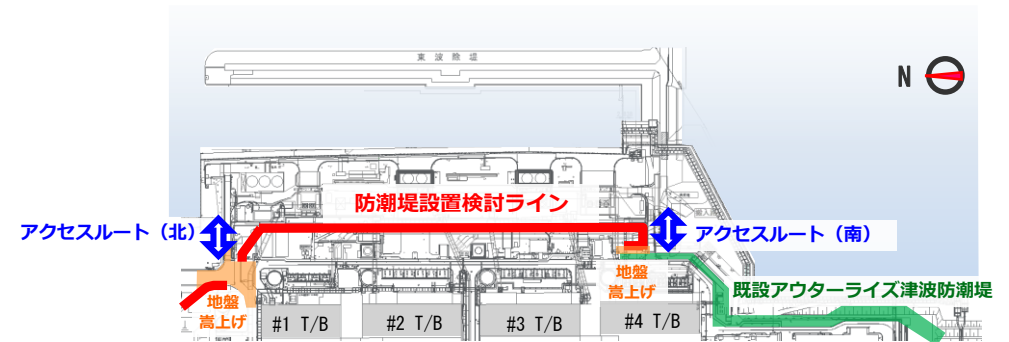
## 防潮堤設置後のイメージ

重要設備の被害を軽減することを目的に、自主保安として、既に設置されている防潮堤を北側に延長する構造とします。

構内道路かさ上げ

既設設備撤去・移設  
→造成かさ上げ

鉄筋コンクリート製L型擁壁設置

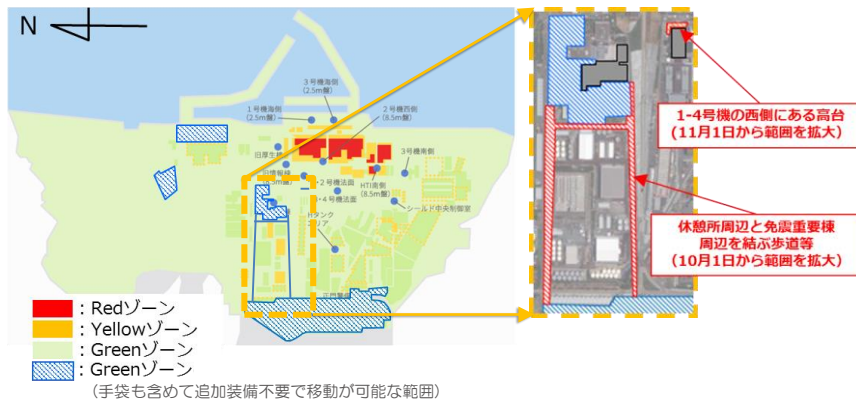
これまでフェシング・ガレキ撤去等の放射線量低減対策に伴い汚染状況が低減され、より軽装備（ヘルメット・使い捨て防じんマスク・ゴーグル・手袋・作業用靴）で入域が可能なGreenゾーンは、現在、敷地面積の96%となっています。
