補足資料 (データ集)

2019年1月24日

東京電力ホールディングス株式会社

福島第一原子力発電所の廃止措置に向けた主要な目標工程

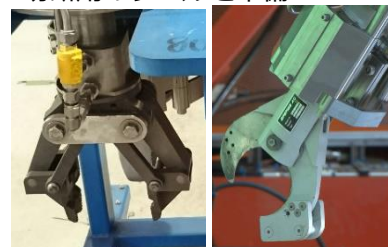
つかみ具

カッター

○：カメラ設置箇所

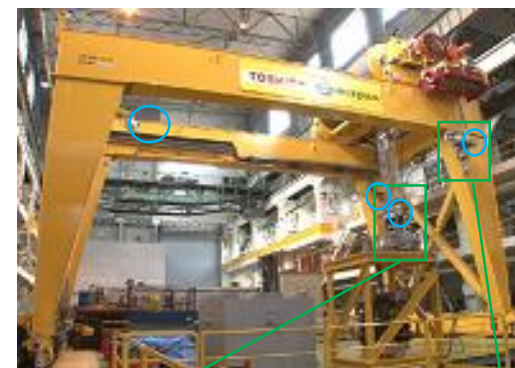
主巻フックに取り付けた吊具で構内用輸送容器を吊り上げる

補巻先端に接続した構内用輸送容器蓋締め付装置で蓋を締める

■クレーン

- ・ 燃料装填した構内用輸送容器の蓋の締め付け、使用済燃料プールから地上階への移送を行う

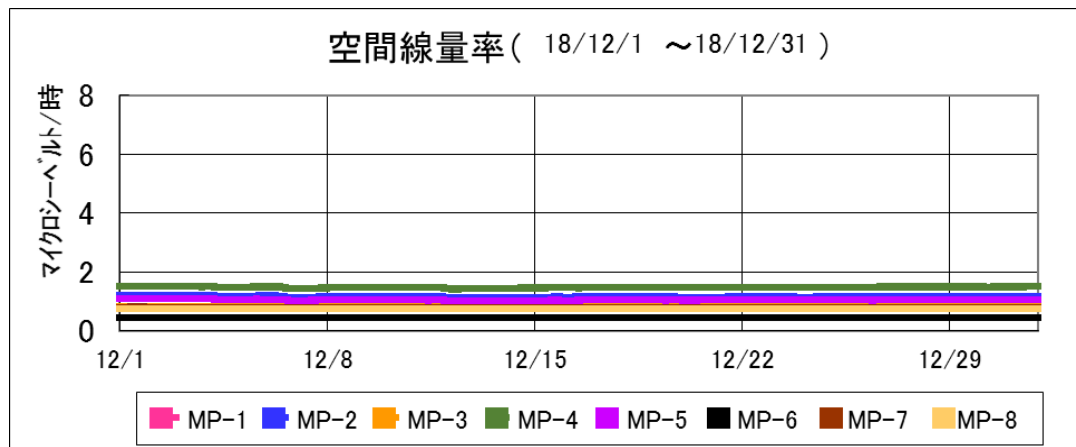
B 空間線量率 (測定場所の放射線の強さ)

- 低いレベルで安定。

敷地境界における1時間あたりの線量率を3マイクロシーベルトとすると、例えば1ヶ月間この場所で作業を行った場合(1日あたり8時間、20日間作業をしたと仮定)の被ばく線量は約0.5ミリシーベルトになります。

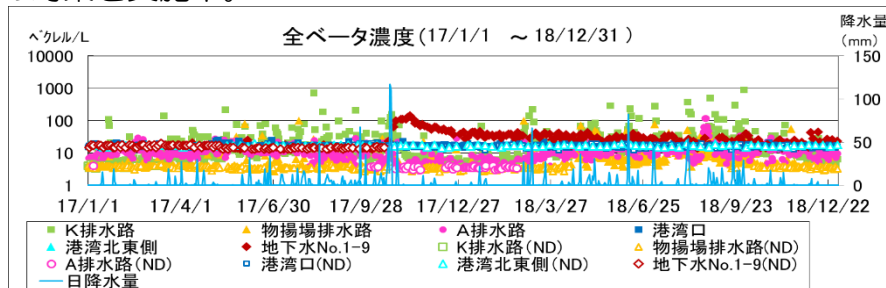
A 水（海水、排水路、地下水等）

- 港湾口は低水準で安定。セシウム137はWHO飲料水基準未満。
- K排水路のセシウム137濃度は、降雨の多い春から秋にかけて上昇がみられ、冬季は低下。排水路の清掃や敷地全体の除染等の対策を実施中。

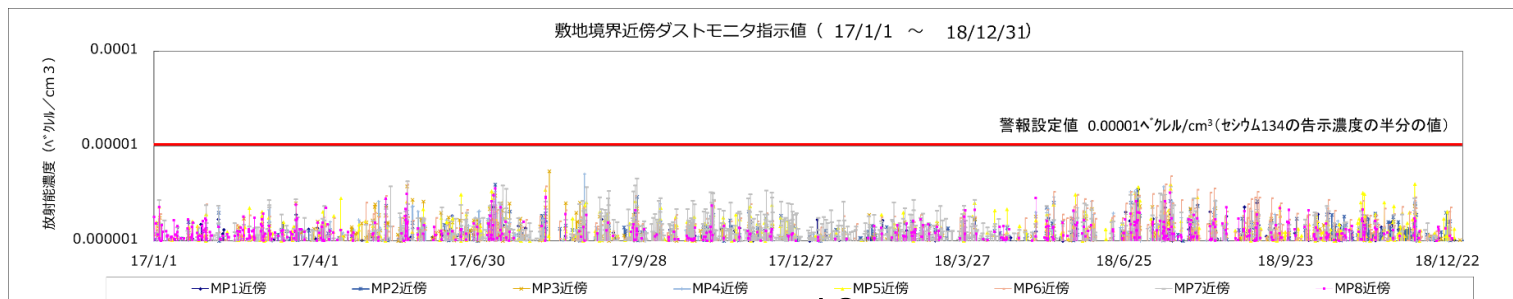
C 空気中の放射性物質

- ダストの濃度は、大きな上昇はなく、低濃度で安定。

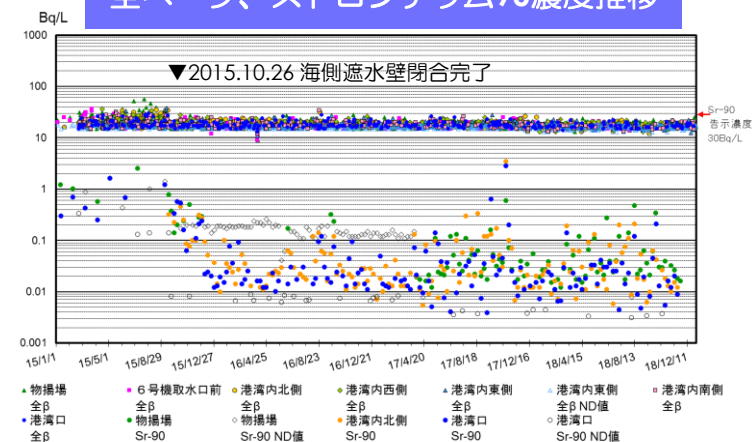
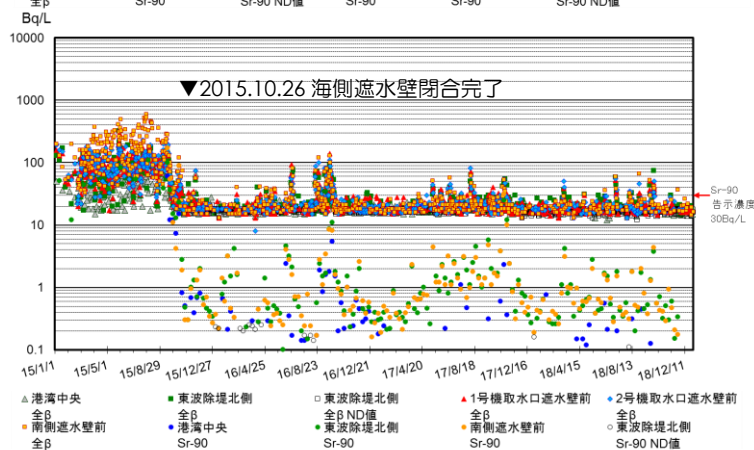
全ベータ、ストロンチウム90濃度推移
