福島第一原子力
発電所廃炉作業
取組みに関する
ご報告

2019. 05. 14

福島第一原子力発電所廃炉作業の概要

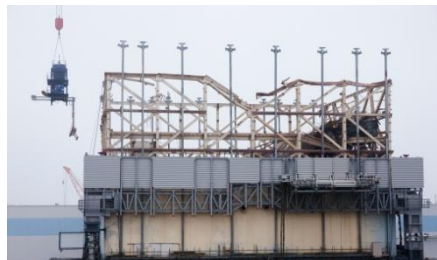
1号機

使用済燃料プールからの燃料の取り出しに向けて、オペレーティングフロアのがれき撤去作業などを進めています。また、燃料デブリ取り出しに向けて、追加の格納容器内部調査及びその分析を計画しています。

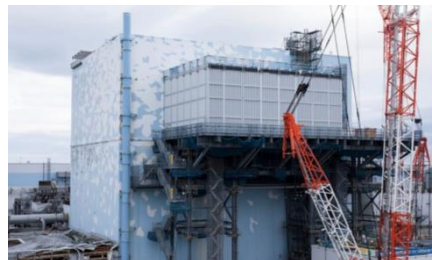
2号機

使用済燃料プールからの燃料の取り出しに向けて、オペレーティングフロアの残置物移動・片付けを行っています。また、燃料デブリ取り出しに向けて、追加の格納容器内部調査及びその分析を計画しています。

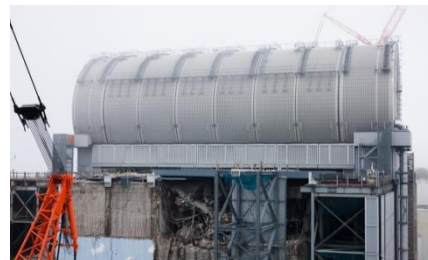
3号機

2020年度末までの取り出し完了を目指して、2019年4月15日から使用済燃料プールからの燃料取り出しを開始しました。また、燃料デブリ取り出しに向けて、追加の格納容器内部調査の必要性を検討しています。

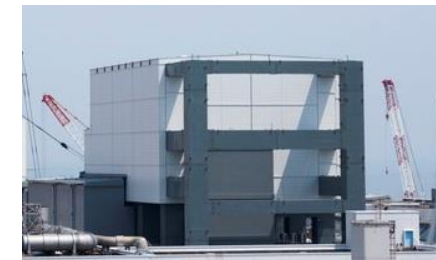
4号機

2014年12月22日に使用済燃料プールからの燃料（1535体）の取り出しが完了し、原子燃料によるリスクはなくなりました。

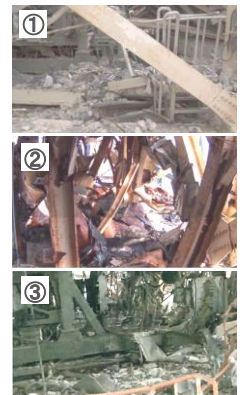
使用済燃料プール周辺の小がれきの撤去作業は、遠隔操作重機を各作業床からオペレーティングフロア上にアクセスさせて、使用済燃料プールの保護等の作業に支障となる、小がれきを撤去します。

2019年3月18日からペンチ及び吸引装置を用いて使用済燃料プール周辺東側エリアの小がれき撤去作業を先行して実施しており、4月2日から遠隔操作重機を用いた作業を開始しています。

また、作業に際しては、オペレーティングフロア上のダストを固着されている状態にするため、飛散防止剤の散布や、局所散水装置を用いて作業エリアを湿潤状態に保つなど、ダスト飛散抑制対策を実施した上で行っています。

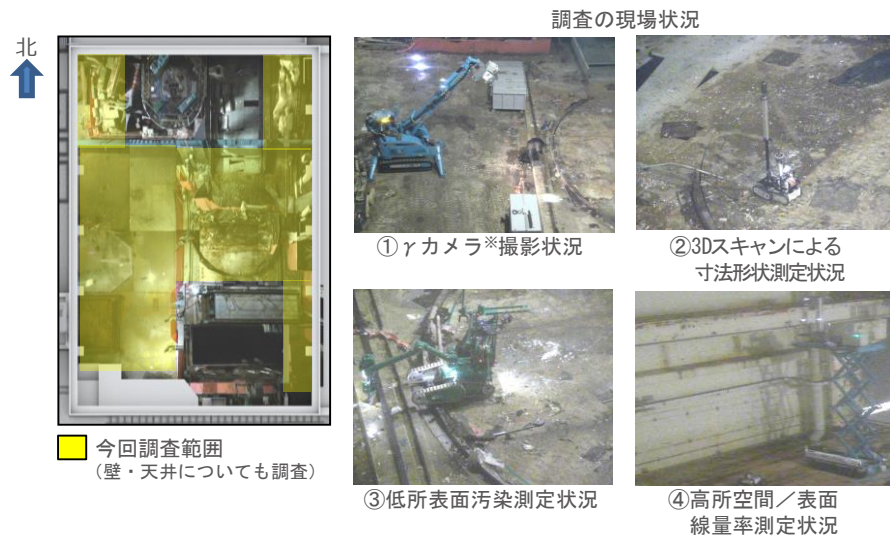
オペレーティングフロアの全域調査

2018年11月14日から、オペレーティングフロア全域の汚染状況及び設備状況の調査を行い、2019年2月1日に完了しました。

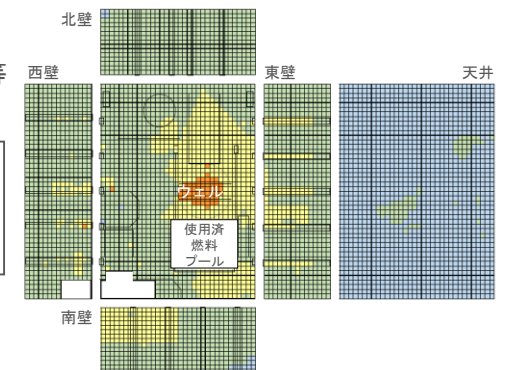
オペフロ内の汚染密度分布 展開図 (今回測定結果より算出)

今回の全域調査において、カメラ撮影・3Dスキャン・空間線量率・ γ カメラ※撮影・表面線量率・表面汚染等の調査を行いました。調査結果をもとに汚染密度分布解析を行い、以下のことが分かりました。

- ・過去の調査と同様、ウェルプラグ（格納容器上に被せるコンクリート製の蓋）上の汚染が高い傾向が見られた。
- ・今回詳細な汚染密度分布が得られたことから、壁面では柱部、床面では使用済燃料プール南側の汚染が高い傾向にあることが新たに確認された。

凡例	
■	: 1×10^7 Bq/cm ² 以上
■	: 1×10^6 以上、 1×10^7 Bq/cm ² 未満
■	: 1×10^5 以上、 1×10^6 Bq/cm ² 未満
■	: 1×10^5 Bq/cm ² 未満

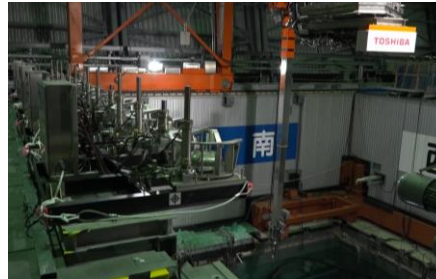
オペレーティングフロアの様子

2019年4月15日から燃料取り出し作業を開始しました。作業は、以下の手順で実施し、2020年度末までの取り出し完了を目指します。なお、燃料取扱機、クレーンの操作は遠隔にて実施します。

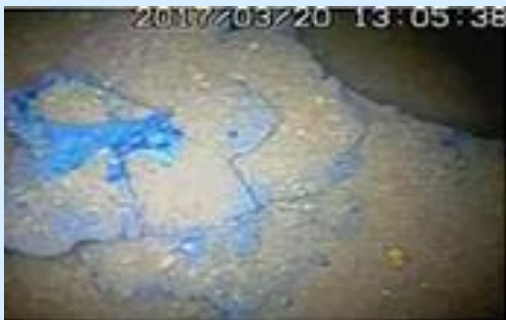
1号機調査装置

- ▶ ペDESTAL※外側は大きな損傷はみられないことを確認。また、底部、配管等には堆積物を確認しました。

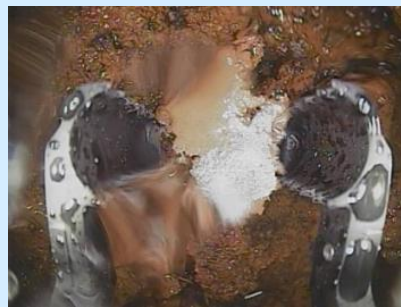
2号機調査装置

- ▶ 小石状・構造物状の堆積物を把持して動かせること、把持（はじ）できない硬い岩状の堆積物が存在する可能性があることを確認しました。また、堆積物にカメラをより接近させることで、堆積物の輪郭や大きさを推定するために必要な映像を取得することができました。

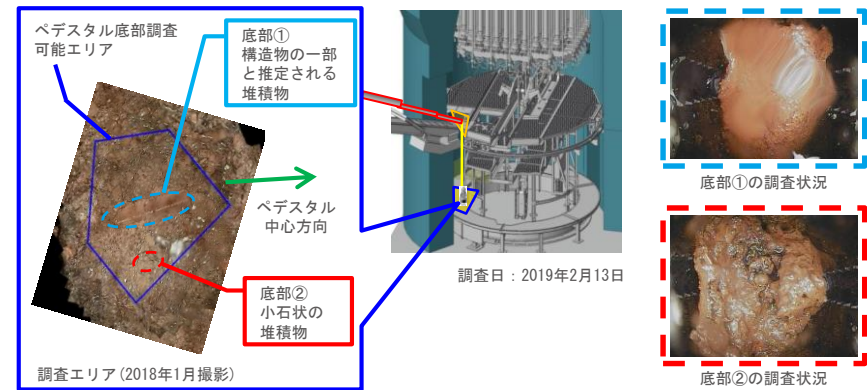
▶ 小石状の堆積物、構造物の形状をした堆積物が動くことを確認しました。

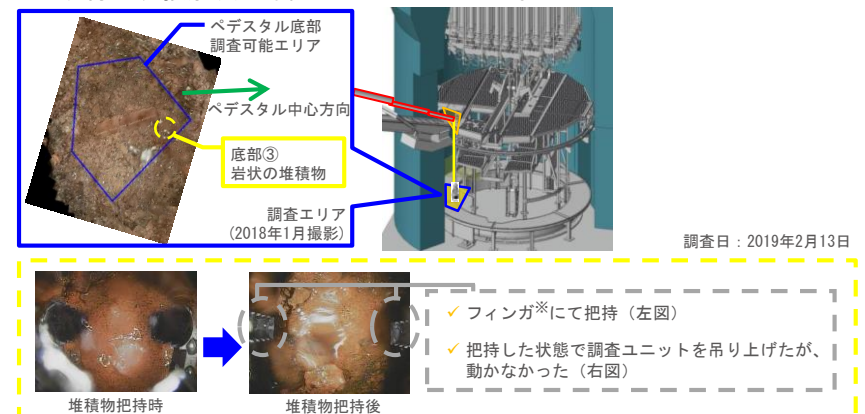
▶ 岩状の堆積物は動かないことを確認しました。また映像上、接触痕は確認できませんでした。

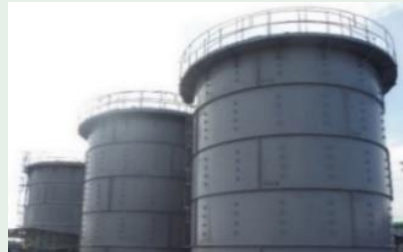
フランジ型タンク

- ▶ 信頼性向上のため、ALPS処理水等についてフランジ型タンク（鋼材をボルト締めしたタンク）から溶接型タンクへのリプレース（撤去および設置）を実施しました。

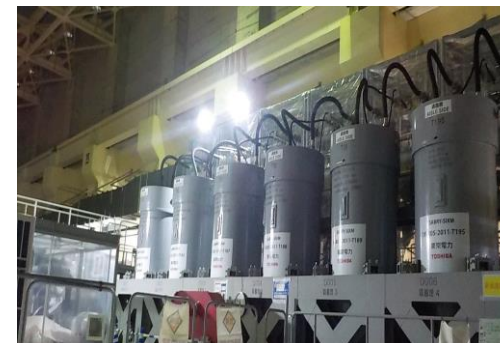
第三セシウム吸着装置 ろ過フィルタ及び吸着塔

2018年12月4日、3つめのセシウム吸着装置（汚染水からセシウムおよびストロンチウム等を処理する装置）サリー2の使用前検査を完了し、規制庁より終了証を2019年1月28日に受領しました。

現在、装置の更なる性能向上を目的として、新規吸着材の確認運転・評価を実施中です。これにより、滞留水処理および建屋滞留水の浄化を加速し、建屋貯留リスクのさらなる早期低減が実現可能になりました。（第三セシウム吸着設備の処理量は600m³/日）

- ▶ 2018年12月4日、3つめのセシウム吸着装置 (汚染水からセシウムおよびストロンチウム等を処理する装置) サリー-2の使用前検査を完了しました。2019年1月28日に検査終了証を受領し、現在は装置の更なる性能向上を目的として、新規吸着材の確認運転・評価を実施中です。

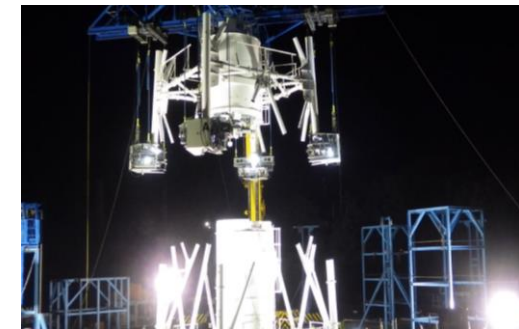
鉄塔・筒身一括除却吊上げ状況

2019年2月より進めていた解体装置の実証試験Step3（作業手順の確認）を4月2日に完了しました。その後、解体装置を構内へ移送し、4月25日に組立が完了しました。現在、排気筒解体作業に向けて最終調整を行っており、年内完了を目処に、地元企業「株式会社エイブル」のご協力のもと安全第一で作業を進めてまいります。

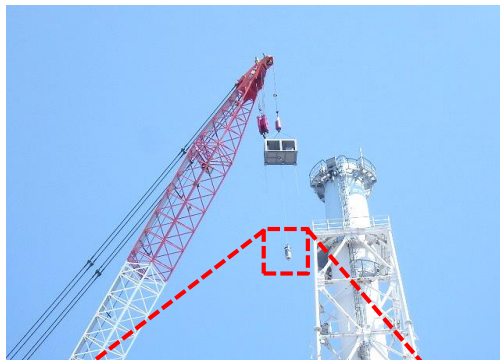
解体前調査の実施状況

解体前調査として、筒身内外の線量やカメラでの調査を2019年4月13日、18日に行い、現在の解体計画に支障がないことを確認しました。

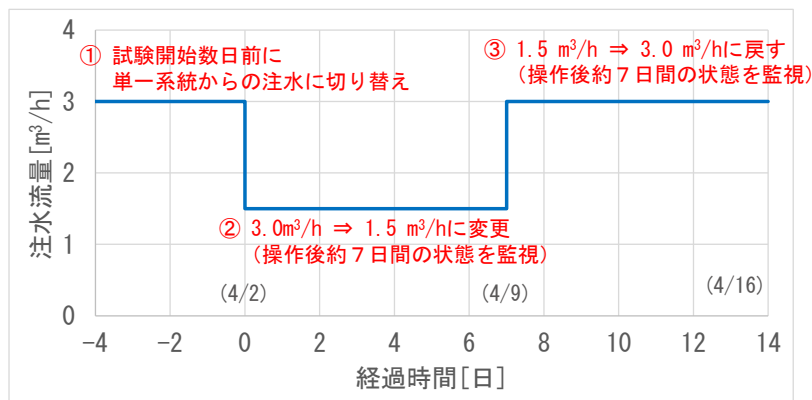
STEP1 注水量低減・増加

2019年4月2日～16日、原子炉への注水量を一時的に変更し、気中への放熱も考慮したより実態に近い温度変化を確認することを目的に、注水量低減（STEP1）を実施しました。STEP1実施中に原子炉格納容器ガス管理設備で測定しているダスト濃度に有意な上昇は確認されませんでした。その結果、原子炉圧力容器底部温度は、最大約5℃程度の上昇に留まるなど、その他のパラメータも含め、概ね予測の範囲内で変動していることを確認しました。STEP1の結果を踏まえ、7時間の注水停止（STEP2）を実施します。

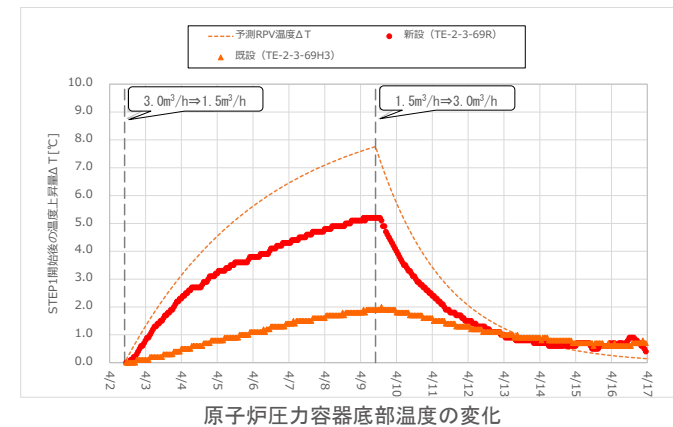
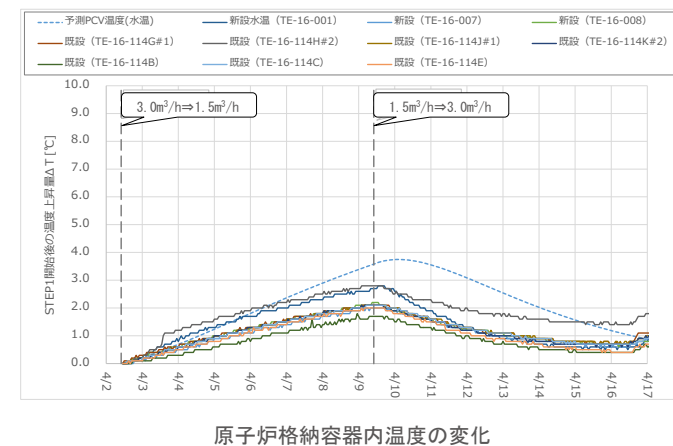
RPV: 原子炉圧力容器 新設: 震災後に新規に設置した温度計
PCV: 原子炉格納容器 既設: 震災前から設置されていた温度計

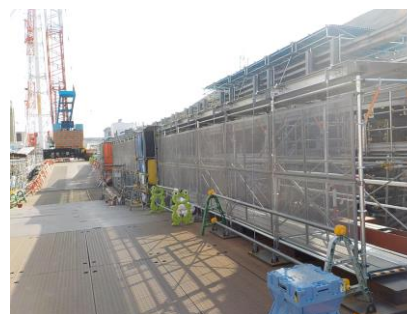
1・2号機排気筒：西側

安全を確保する対応として、規制エリア内の通行・作業のために、屋根付きの安全通路設置作業を構内4箇所の排気筒を対象に実施し、3月25日に設置が完了しました。
