# 風車ブレード部材の迅速耐久性評価および予知保全技術の開発（第1報）

## Development of Rapid Durability Evaluation and Predictive Maintenance for Wind Turbine Blade

風力発電用風車ブレードが受ける負荷を環境試験で与え、部材の耐久性を短期間で評価する手法を確立するとともに、それらで得られた知見を活かした予知保全技術について研究した。環境試験（光照射、高温保持）後のFRP試験片において、MSE試験や切削力計測が材料特性の深さ方向の変化を敏感にとらえることを確認した。また、回転式エロージョンテストのアルミ製標準試験片の調査から、金属材料のレイン・エロージョンは多数回の雨滴衝撃による「塑性流動」が原因であることを示した。

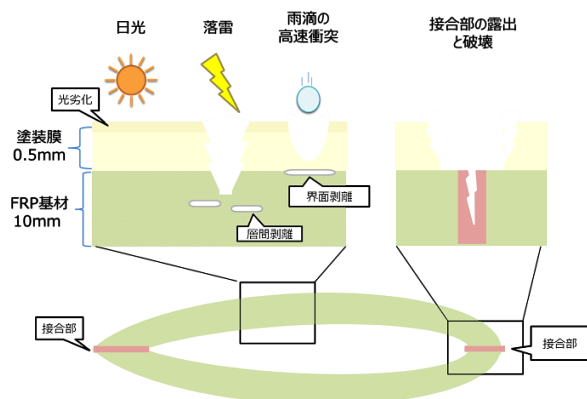
図1 ブレード断面図と表面拡大図

風力発電設備は、屋外に設置され、風、日光、落雷、雨に晒されることを前提とするため、屋外の自然環境に由来する不良現象が起きやすい。図1に、一般的な風車ブレードの翼断面の模式図と代表的な不良現象を図示する。軽量化が求められるブレードは、軽量さと強度を兼ね合わせた繊維強化プラスチック（FRP）材が使用されることが多いが、屋外環境で長期間使用されることに不向きであるため、ブレード部材を保護する塗料やシートの開発も進められている。しかし、自然条件の影響で不良発生状況が大きく変わるなど、風車ブレードで生じる現象は未だ解明されていないことが多く、適切な耐久試験を行うのが困難で、せつかく開発された新製品・新技術が採用されづらいのが現状である。

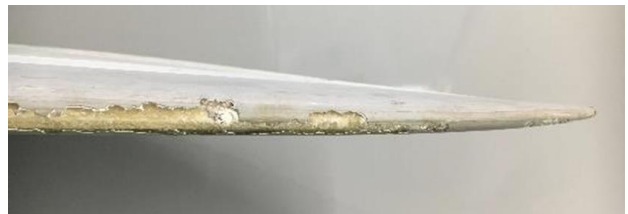
図3 レイン・エロージョンの発生例<sup>3)</sup>

(1) レイン・エロージョン・・・高速回転するブレードに雨粒が衝突することで生じる浸食現象のこと。近年、風力発電設備の大型化に伴い、雨滴の衝突速度は100[m/s]程度に達して、浸食の発生頻度が増えており、メカニズム解明と対策が急務である。図3に代表的な発生例を示す。

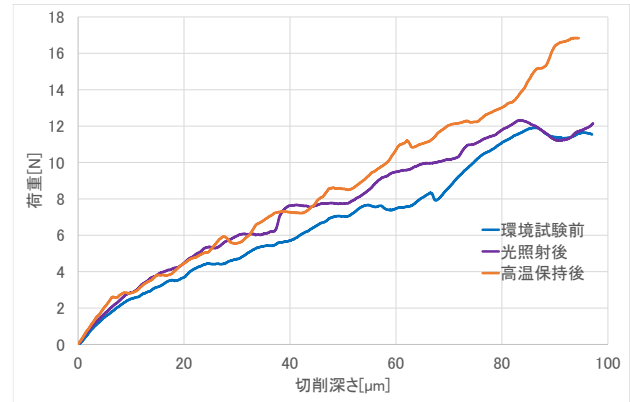
図 1 3. 環境試験前後の切削実験結果

切削力計測において、水平方向の荷重計測結果を図 1 3 に示す。照射後の FRP 試験片は、試験開始から切削深さ 40[ $\mu\text{m}$ ]付近までは高温保持後と傾きがほぼ一致し、それ以降は環境試験前と傾きがほぼ一致した。この傾きは、みなしせん断強度を示すもので、FRP 試験片の途中で材料特性が変化していることを示す<sup>4)</sup>。照射後の切削実験の結果を図 1 4 に示す。この図において、垂直方向の荷重が深さ 40[ $\mu\text{m}$ ]の位置で変化していることが分かった。

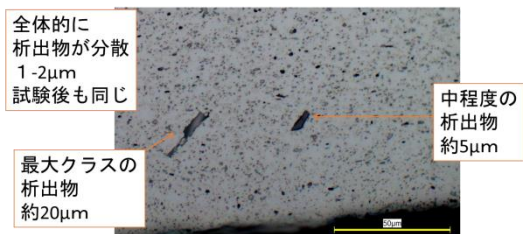
図15. RET試験前サンプルのマイクロ組織写真

図15はRET試験前サンプルのマイクロ組織写真である。全体的に、析出物が多数分散している。

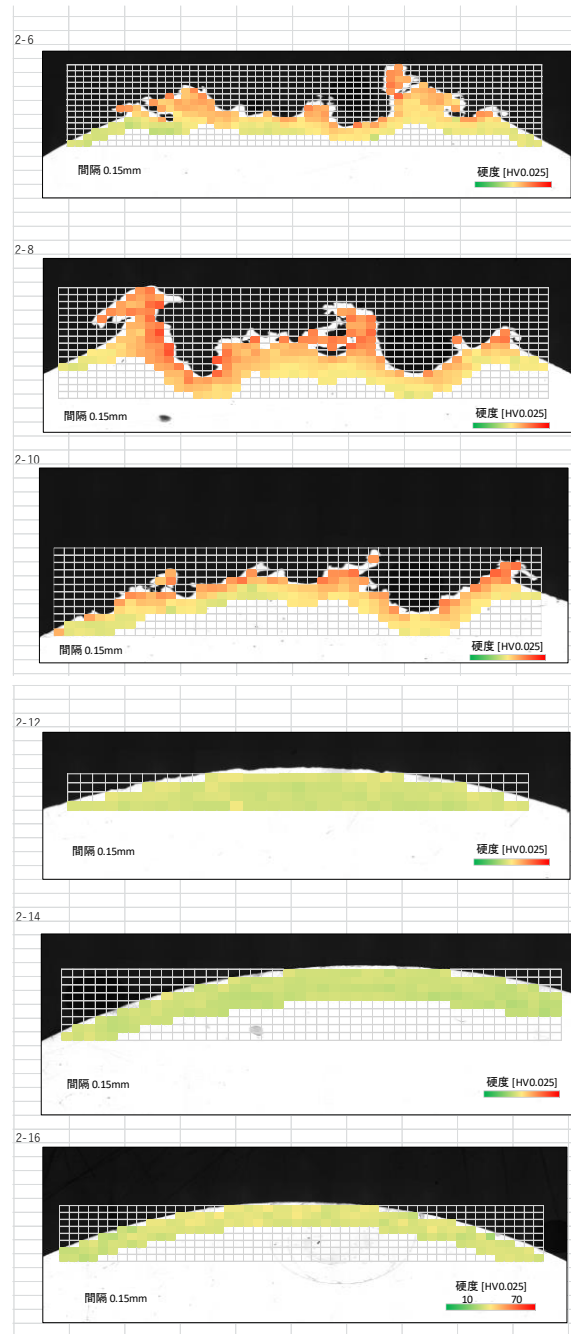
図17 RETアルミサンプルの硬さマップ

図17は、アルミ製RET標準試験片の断面硬さ分布マッピング評価の例で、断面6~16の結果をカラーマップとして示す。図中、硬さの低い部分を緑、高い部分を赤で示す。別途測定した未試験材は、ビッカース硬さ34HV程度で、表面も内部も同じ硬さであった。

凹凸のない断面12から14では表面で最大38HVと、未試験材から4ポイントほど硬化した程度であった。一方、凹凸の激しい断面6~10では、凸部のいびつな形状部や、凹み部の表面などで高く、最大で56HVであることを確認した。アルミ合金は塑性変形に伴い硬化する加工硬化する金属材料の典型的なものであるが、これは最大限レベルの加工硬化に相当する。

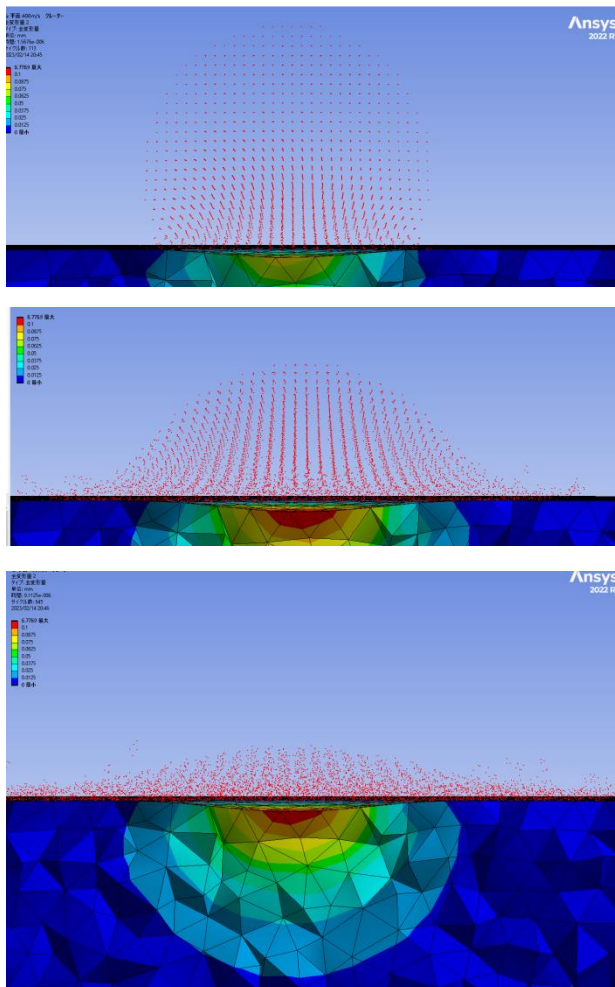
図 2 0 粒子法の計算例 (仮想断面図)

はじめに、雨滴が衝突速度 400[m/s]の条件で、有限要素法と粒子法で計算した場合の変位分布図を図 1 9、2 0に示す。有限要素法では、直径の 2 割程度がつぶれた時点で要素が大きくなりゆがみ計算が停止したが、粒子法では雨滴が砕けて飛び散る過程まで計算できており、粒子法の優位性を確認した。

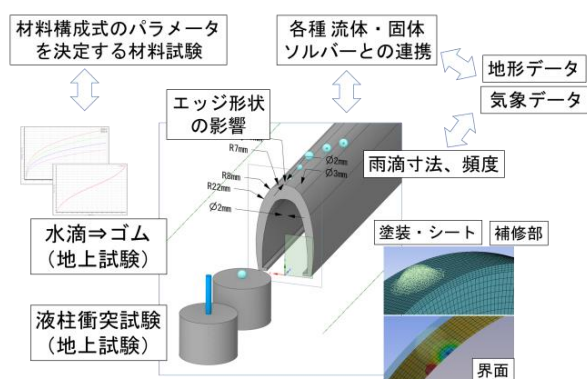
図 27 本 CAE モデルの応用イメージ

特に、本研究で用いたCAE手法「粒子法—有限要素法連成解析」は、現在、国内で行われている関連研究と連携することを想定した準備を進めている。図22

は、本 CAE 手法の応用イメージを示したものであり、液撃試験など各種地上試験や実ブレードの現象をつなぐ役割、気象データと紐づけるアプローチ、塗装やシート等保護効果を持つ製品群や、シートの接着などの評価など幅広い観点で利用可能と考える。
