擁壁・のり面等被害状況調査・ 危険度判定票作成の手引き

令和4年11月

被災宅地危険度判定連絡協議会

擁壁・のり面等被害状況調査・危険度判定票作成の手引き

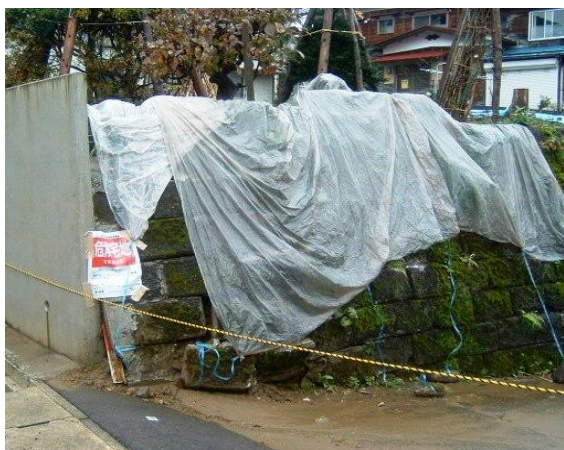
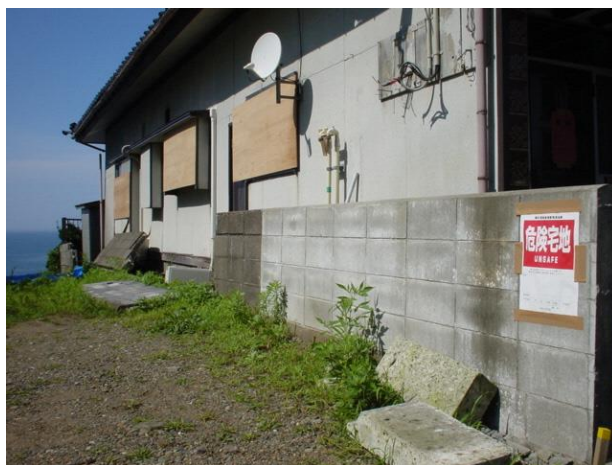
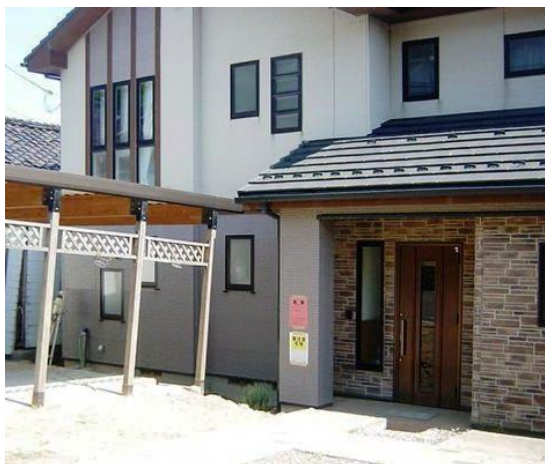
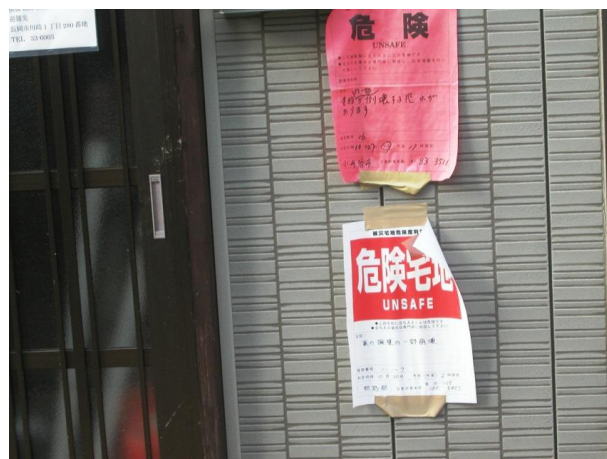
写－２ 危険度判定ステッカーの添付事例

また、のり面等の現地表示は該当箇所に表－４に示すように判定ステッカー(ビニール被覆)を針金ピン(足場番線#10×70cmを代用)等で固定する。それらが難しい場合には付近の電柱に布製ガムテープ等で貼り付けたり、針金ピン(足場番線#10×70cmを代用)でクラックのある石積等にも取り付けけるなどの方法がある。
