被災宅地の調査・危険度判定マニュアル

－参考資料－

変状項目及び変状による「大・中・小」の区分

被災宅地危険度判定連絡協議会

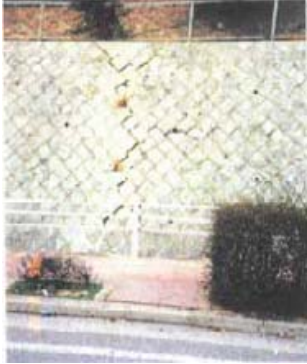
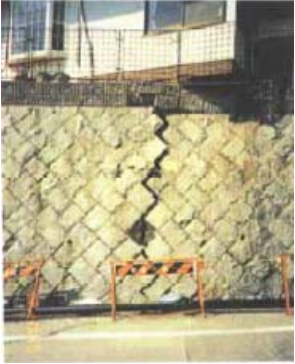
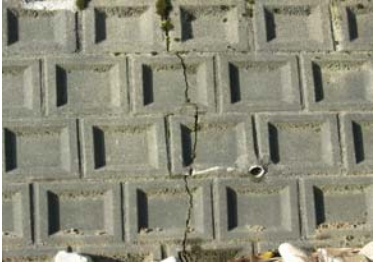
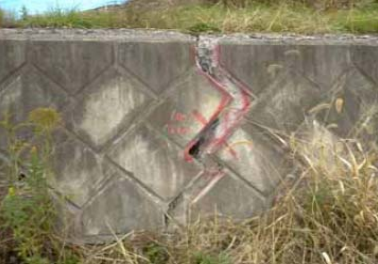
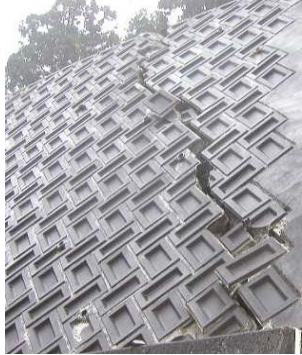
表-1.1 擁壁のクラック

擁壁のクラックは、クラックの状況が縦、斜め、横方向に入っているのかを確認し、石積系かコンクリート系の違いによるクラックの幅に着目し変状程度を判定する。被害程度としては、縦クラック<斜めクラック<横クラックの順に大きくなり、特に横クラックは折損のおそれがあるので注意が必要である。

<p>石積系擁壁：クラック幅 2mm 未満 機能上支障はない コンクリート系擁壁：クラック幅 2mm 未満</p>	<p>石積系擁壁：クラック幅 2mm ~20mm 未満 コンクリート系擁壁：クラック幅 2mm~5mm 未満</p>	<p>石積系擁壁：クラック幅 2 cm 20mm 以上 コンクリート系擁壁：クラック幅 5mm 以上</p>

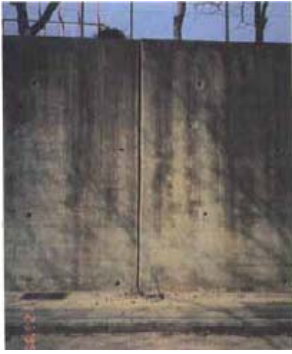
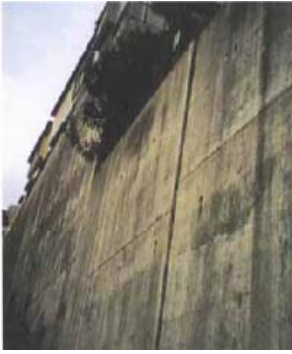
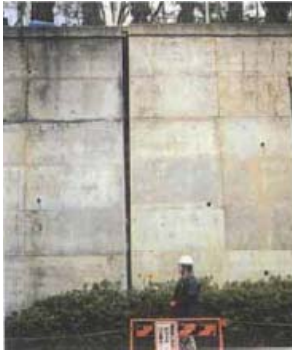
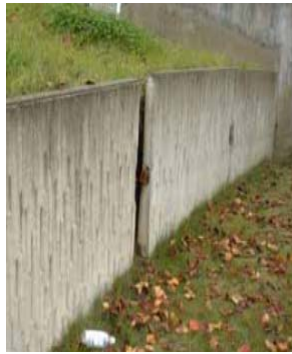
表-1.2 擁壁の水平移動

擁壁の水平移動は、目地の前後の隙間(変位)に着目し変状程度を判定する。擁壁下端が水平に移動している状態である。水平移動の原因は、急激な土圧力の増大に対し、基礎の水平支持力の消失、不足が原因である。状態としては、伸縮目地部での前後のずれ、擁壁基礎部の地盤の変状(隆起)である。一直線状の一団の擁壁にあっては、通りを見ると、擁壁の水平移動の程度が確認できる。現場打ちのコンクリート擁壁は、壁体の剛性が強く、擁壁延長も長いいため、目地ずれの水平移動は比較的大きく発生する傾向にある。プレキャストのコンクリート擁壁は、擁壁1ブロックが2m程度と短く、隣同士の擁壁との接合は簡易的である。このため、各ブロック間に目地のずれが発生しやすいが、相対的な機能の保持は、現場打ちとさほど相違はない。

<p>5 mm未満の隙間(変位)がある</p>	<p>5 mm～50mm 未満の隙間(変位)がある</p>	<p>50mm 以上の隙間(変位)がある</p>

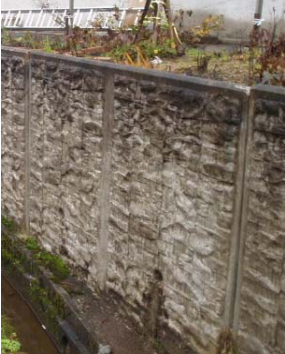
表-1.3 擁壁の不同沈下・目地の開き

擁壁の不同沈下・目地の開きに伴う擁壁の変状は、擁壁天端の状態や隣接擁壁の天端の段差、擁壁本体の上下のずれ、擁壁前面の地盤の沈下などに着目し、以下のように区別する。擁壁目地部で上下左右にずれる状態である。不同沈下の原因は、急激な土圧力の増大により、基礎の鉛直支持力の消失、不足が原因である。支持力不足の場合で、空石積擁壁にあつては躯体中央で大きく上下にずれる場合もある。

<p>5mm 未満の目地上下のずれ又は目地の開きがある</p>	<p>5mm～50mm 未満の目地上下のずれ又は目地の開きがある</p>	<p>50mm 以上の目地上下のずれ又は目地の開きがあり、滑動、転倒のおそれがある</p>

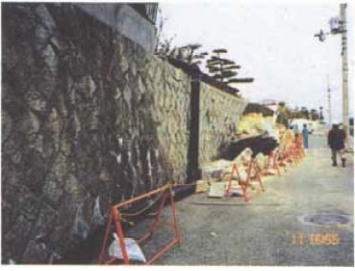
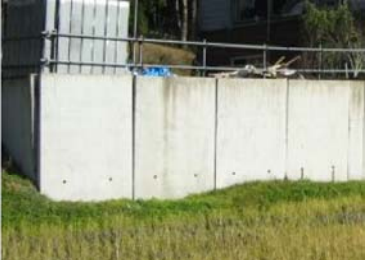
表-1.5 擁壁の傾斜・倒壊

前傾とは、擁壁の頭部が、前方に傾く状態である。前傾状態が大きくなると、擁壁基部から折れ、倒壊に至る。前傾、倒壊は、擁壁の水平支持力は保たれていたが、急激な土圧力と地震動の揺れに対し、基部から回転することが原因である。擁壁全体の剛性が大きい場合に多い。擁壁天端地盤にクラックが生じている場合は前傾又はこれに類した変状が生じている。

<p>擁壁が正常位置より前傾している 擁壁が前面地盤に対して、垂直以下（コンクリート擁壁は天端 50mm 未満の傾斜）</p>	<p>擁壁が前面地盤に対して垂直以上に前傾している （コンクリート擁壁は天端 50mm 以上の傾斜）</p>	<p>擁壁が前傾・倒壊して、その機能を失っている</p>

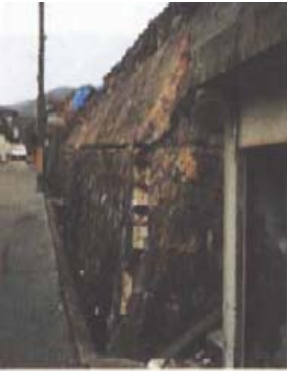
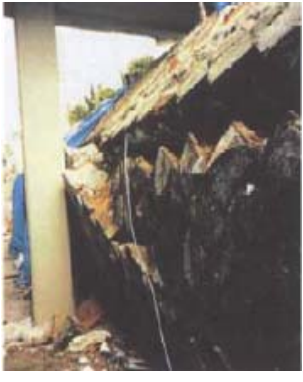
表-1.6 擁壁の折損

擁壁の折損は、石積系擁壁においては水平のクラックの大きさや傾斜程度、コンクリート系擁壁においてはクラック及び水平的な破損状況に着目し、以下のように区別する。擁壁に生じる水平クラック、ハラミなどが、折損という状態になったものである。練石積擁壁にあっては、胴込めコンクリートの品質のバラツキ、背後地盤の滑りなどが原因である。ハラミが発生する擁壁に対し、多少は剛性が大きい場合が多い。

<p>クラックを境にわずかに角度をなしている (コンクリートの場合はクラックを境にわずかに前傾している)</p>	<p>クラックを境に明らかに角度をなしており、抜け石があり、裏込めコンクリートが見える (コンクリートの場合はクラックを境に前傾している)</p>	<p>一見して大とわかるもの (コンクリートの場合は、クラックを境に後傾している。又は1mmでもせん断破壊があり、後傾している)</p>

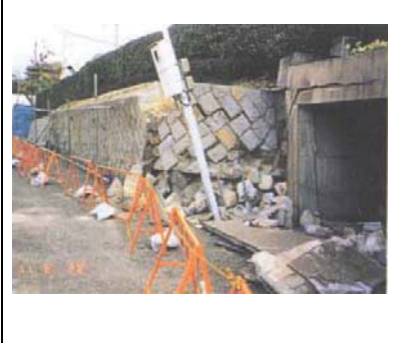
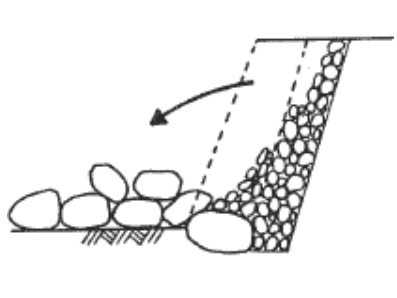
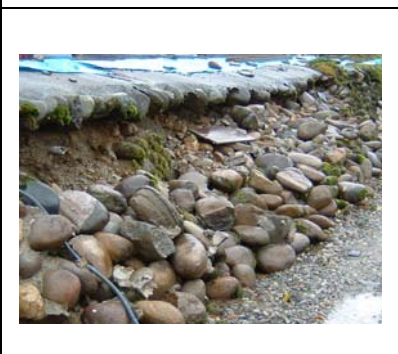
表-1.7 擁壁の崩壊

擁壁の崩壊は、特に空積み擁壁において顕著で、残存する擁壁の状況に着目して区別する。崩壊は、擁壁と背後地盤とが一体的に崩壊する現象である。崩壊は、擁壁そのものの強度不足と背後地盤の強度不足が原因である。大規模崩壊にあつては、背後地盤の円弧滑り的な崩壊が顕著である。空石積擁壁にあつては、擁壁そのものが崩壊することが多い。

上部1/2程度まですべり崩壊を起こしている	基部を残してすべり崩壊している	基部を含めてすべて全て崩壊し、機能を失っている。

積石がずれている	上段の部分が崩落している	全体が崩落している

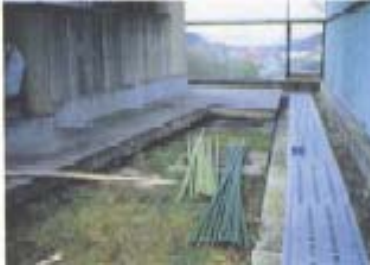
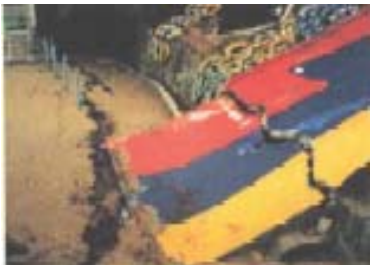
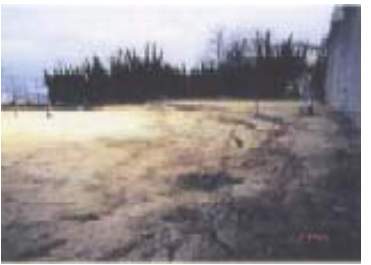
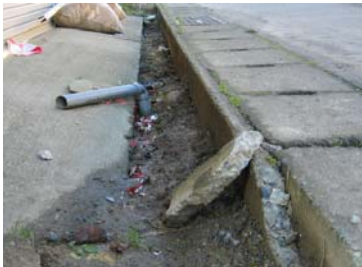
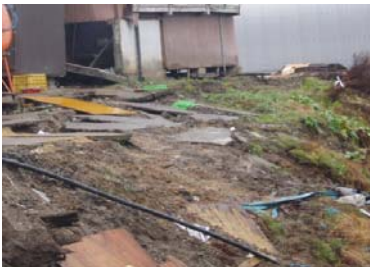
表-2.3 宅地地盤の沈下

宅地地盤の沈下は、沈下量と沈下範囲が敷地面積に占める割合に着目し区別する。沈下は、陥没や段差と異なり広範囲の現象をいう。陥没と異なり、地盤の性状によるもの、地盤の圧密、液状化などによるもの、主に宅地の面積と変状の規模に関わるに沈下状態のものを言う。沈下深さは、地表面付近の数10 cm程度のものである。規模は数mの径に及ぶ面的なもの、幅と延長で表せる線状のものがある。沈下部と隆起部が近接していることがある。一宅地のみ被害の場合と、広範囲に被害が及ぶ場合があり、広範囲な場合は、圧密・液状化に起因するものがある。宅地の沈下は、建築物の沈下や前傾などの被害と関係が深い。東日本大震災のように、大きな沈下を生じ、影響範囲が広域的になることがある。

沈下量 10 cm未満	沈下量 10~25 cm未満	沈下量 25 cm以上

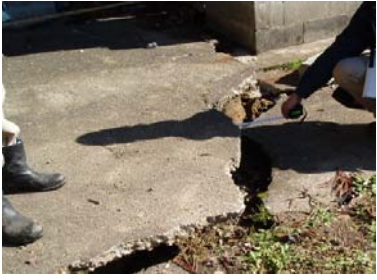
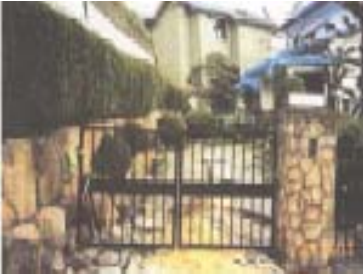
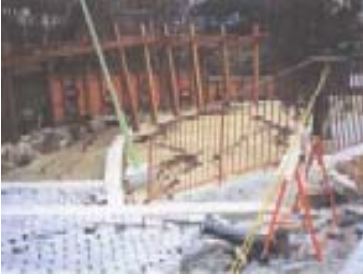
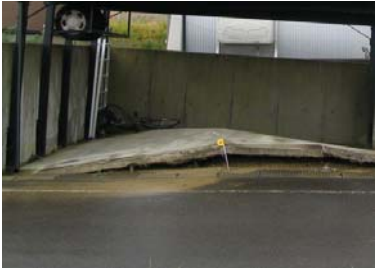
表-2.5 宅地地盤の隆起

隆起量 20 cm未満	隆起量 20～50 cm未満	隆起量 50 cm以上

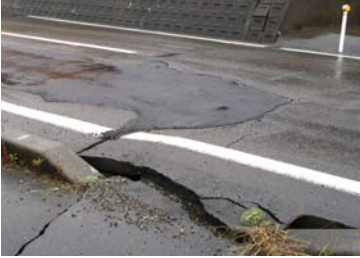
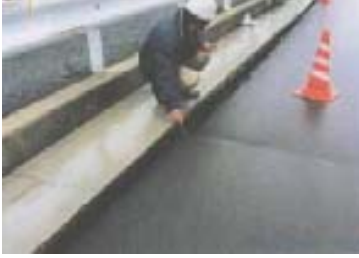
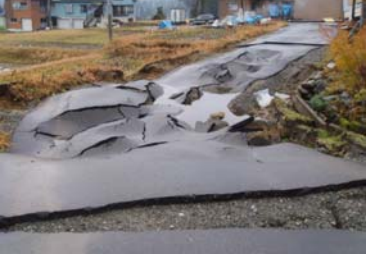
表-4.2 道路の沈下

道路の沈下は、車両の走行に支障をきたす程度を区別する。

沈下が小さく車の走行で振動を感じる	車の走行に支障あり	大きく広範囲の沈下で車の走行不能

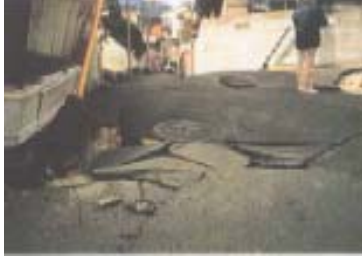
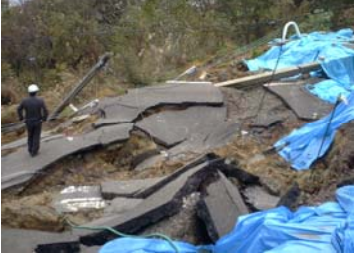
表-4.6 道路の破壊

道路の破壊は、車両の走行に支障をきたす程度を区別する。

徐行すれば走行可能 支障物件なし	交通困難 支障物件あり	交通不可能 支障物件あり

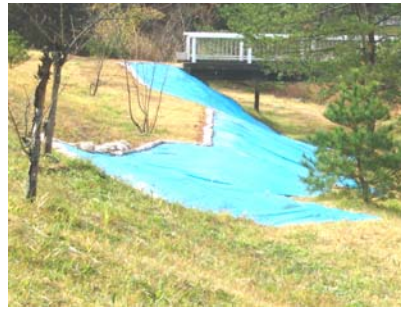
シートによる斜面の防護

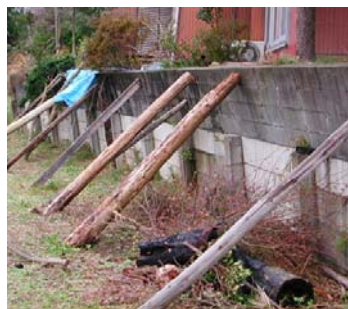
頬杖による擁壁倒壊防護
