## 3号機 PCV内部気中部調査(マイクロドローン調査)について

「2025年11月27日\_\_廃炉・汚染水・処理水対策チーム会合事務局会議」資料

東京電力ホールディングス株式会社

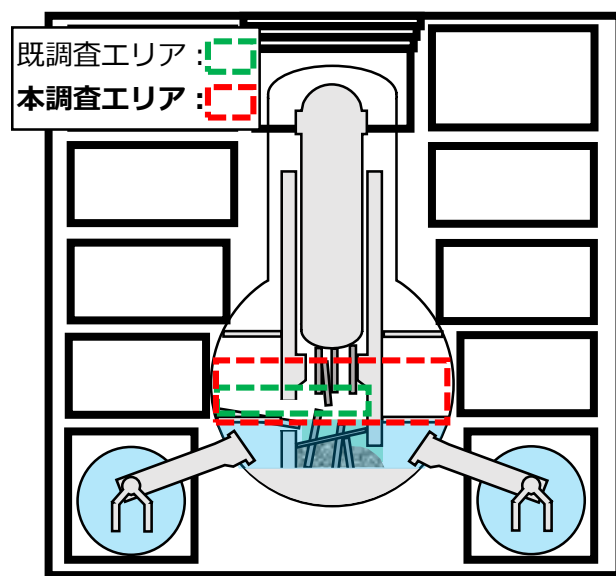
3号機PCV内部調査範囲 縦断面概略図

- 3号機については、2025年7月に燃料デブリ取り出しに係る設計検討について公表し、**本格的なデブリ取り出しに向けて、更なるPCV内部の情報収集が求められる**
- しかし、3号機は事故後以降、PCV水位が高い状態が続いたことから、使用可能なペネトレーション(以下ペネ)が限られており、**現状整備されているのは、小径のX-53ペネ (約Φ140mm)のみ**
- そのため、他号機で実績のある調査装置の適用は困難であり、新しく大径のアクセスルート構築が必要であるが、整備に時間を要してしまうため、現状でも実施可能な**超小型の“マイクロドローン”を活用したPCV内部調査を計画**
- 本調査では、2017年に水中ROVで調査したペデスタル内を更に詳細に調査し、未調査であるD/W 1FLについても調査する計画

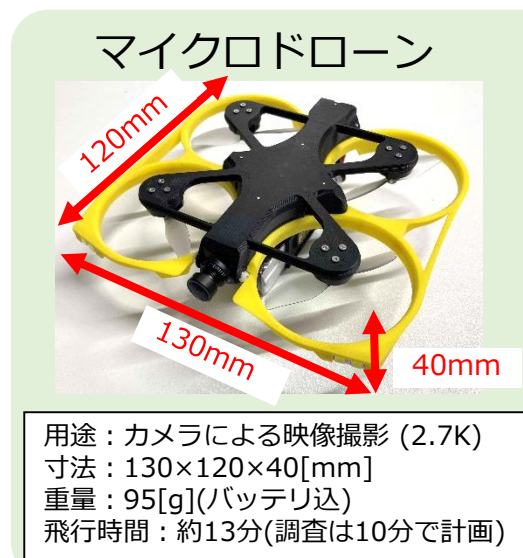
3号機マイクロドローン調査 調査イメージ

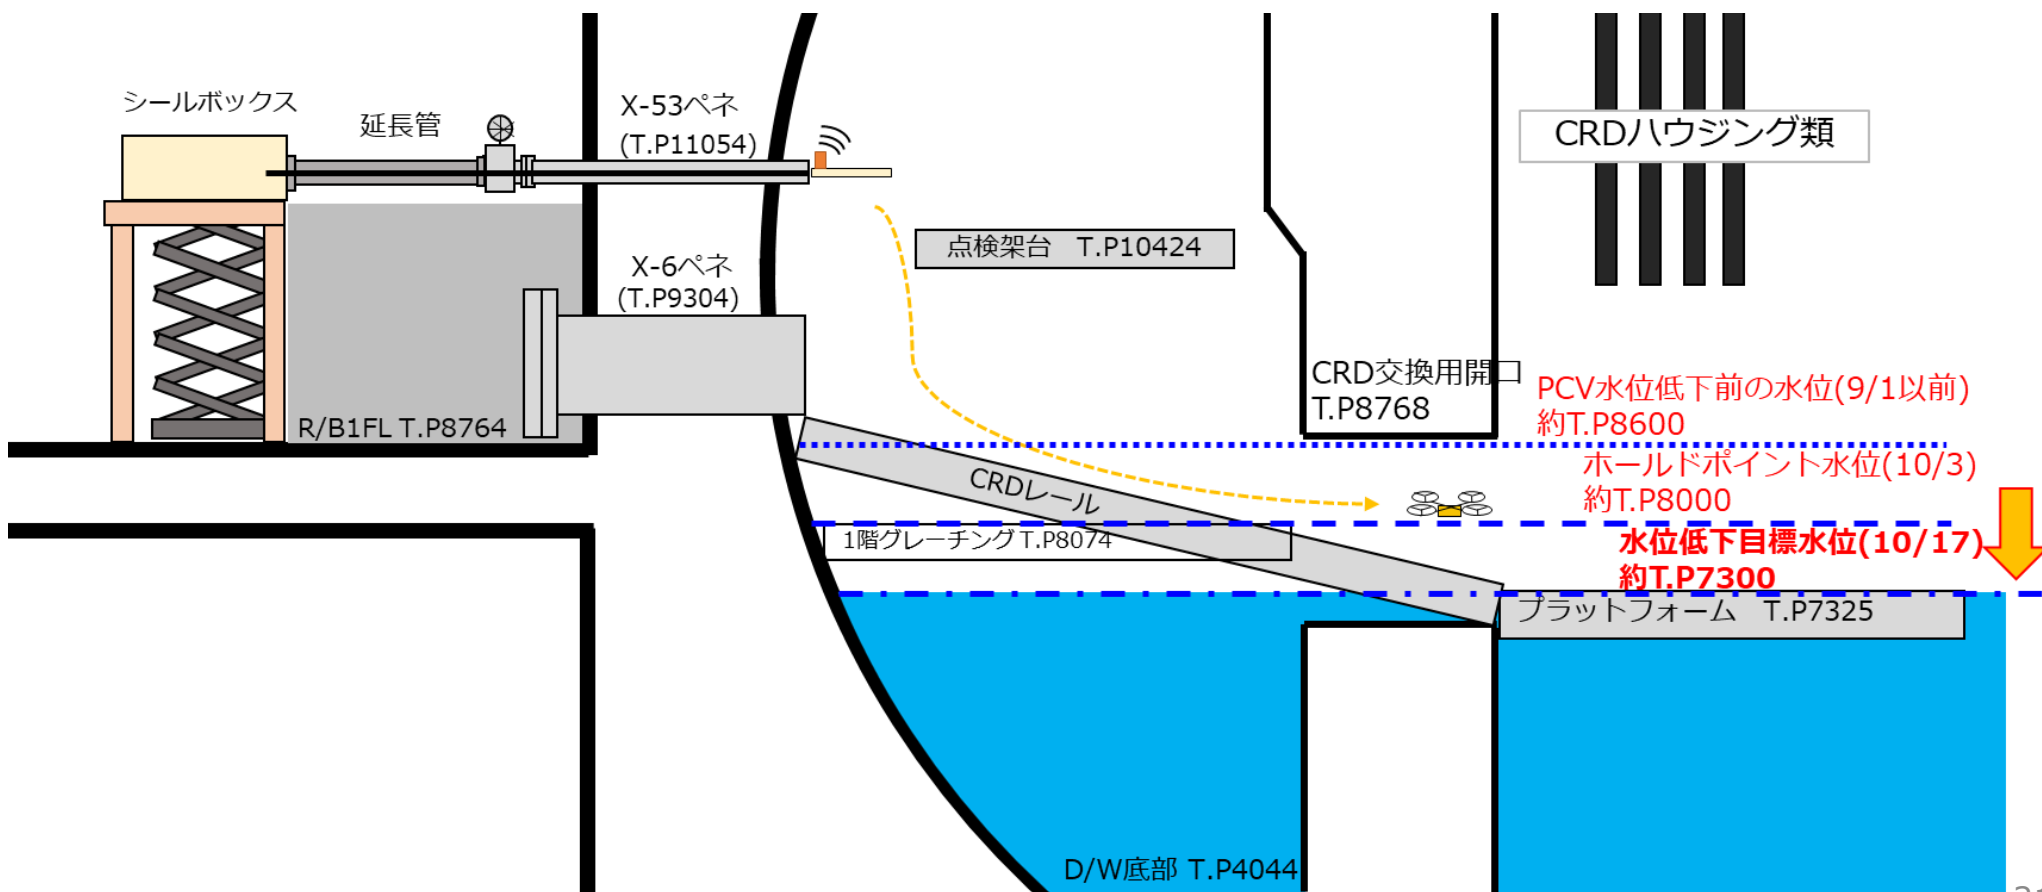
- 9月1日より実施していた、炉注水量低減によるPCV水位低下作業について、10月3日にホールドポイント（約T.P8000）、10月17日に目標水位（約T.P7300）に到達したことを確認
- 目標水位到達後、10月23日までの1週間において、RPV底部／PCV温度計等の関連パラメータに異常がないことを確認したことから、10月24日から常設監視計器の取り外し作業に着手。
- 今後、現状の水位を維持し、PCV内部調査を実施する計画
