# 擁壁・のり面等被害状況調査・ 危険度判定票作成の手引き

令和 4 年 1 1 月

被災宅地危険度判定連絡協議会

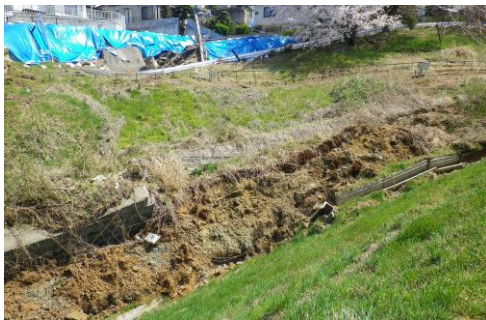
(a)のり尻の隆起

- ①宅地地盤全体に及ぶ被災が確認された。
- ②個々の宅地被害状況を整理すると、亀裂の方向などに連続性がある。
- ③宅地地盤ののり尻に隆起が認められる。(写－3(a)参照)
- ④宅地地盤の斜面上、のり肩及びその後方に亀裂が認められる。(写－3(b)参照)
- ⑤大量の湧水が認められる。
- ⑥長い距離に及ぶ擁壁のハラミ、水平亀裂が認められる。
- ⑦各宅地の滑りが沢筋状に連続し、側方移動し、谷埋盛土崩壊状態である。(①の形態も含む)
- ⑧数戸の宅地を巻き込む大規模かつ斜面全体の崩壊で、腹付け盛土崩壊状態である。(①の形態。③、④はこの前段の状態)(写－3(c)参照)
- ⑨液状化による宅地地盤の崩壊が広範囲に広がっている。また、側方流動の状態を示す。(写－3(d)参照)

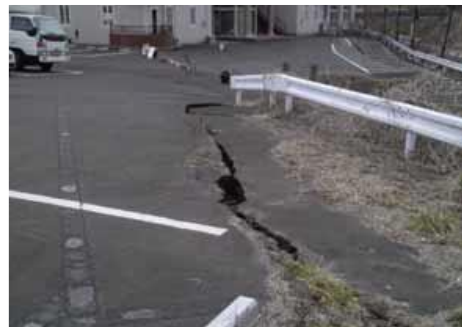
(b)のり肩の亀裂

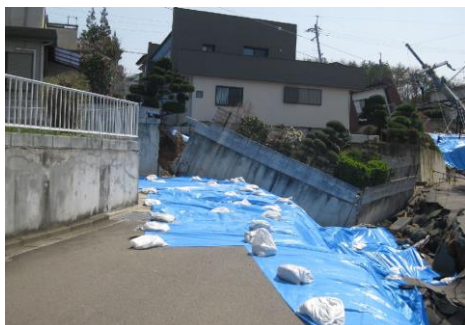
(c)腹付け盛土の崩壊

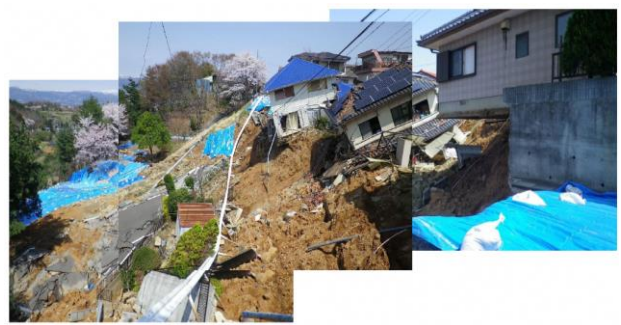
(d)液状化による側方流動
