(1) 原子炉循環冷却と汚染水の貯蔵概念図

(3) 護岸エリアの汚染状況と対策の進捗

(5) 汚染水対策／抜本対策・緊急対策

(7) H4エリアNo.5タンクの調査状況並びにタンクからの漏えいに対するリスク低減対策（抜粋）

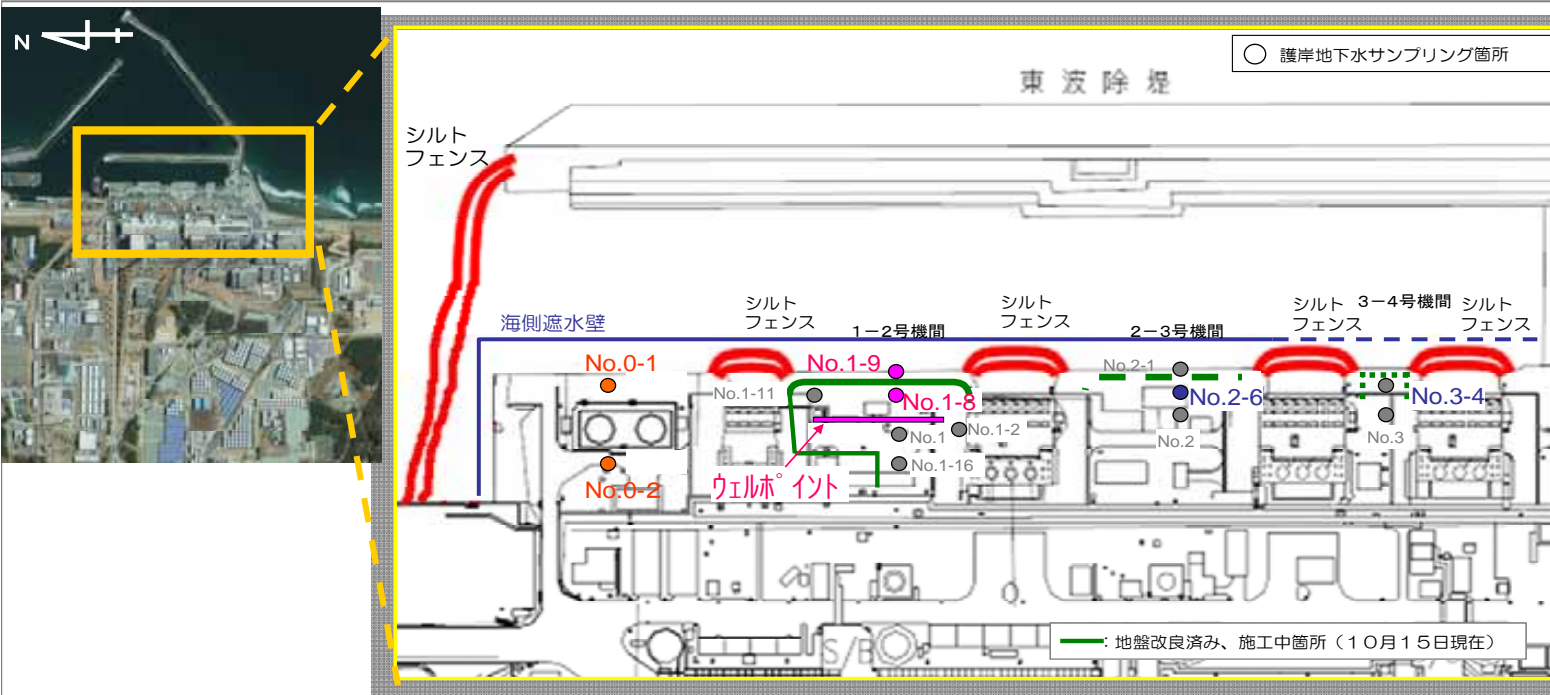
敷地内地下水のモニタリング状況

< 水質測定結果(抜粋) : 括弧内は採取日 >
(単位: ベクレル/リットル NDは検出限界値未満)

1-2号機の地下水の値は、海側に行くに従って減少しており、**ウェルポイント・地盤改良等の対策効果が表れている**と考えます。

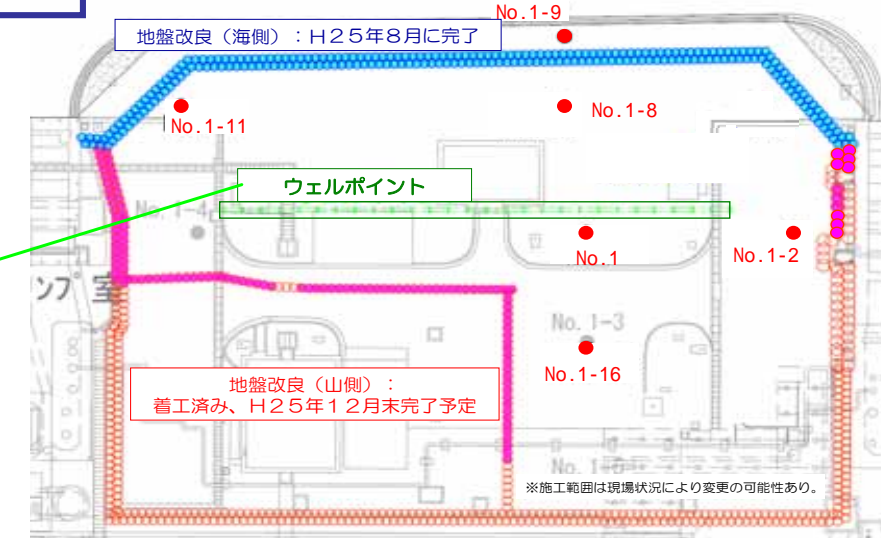
1-2号機間の地盤改良(水ガラス注入)等の進捗状況

※2-3号機間については、海側・山側の地盤改良(水ガラス注入)に着手済み。(海側:11月上旬・山側:12月上旬完了予定)
※3-4号機間については、海側の地盤改良(水ガラス注入)に着手済み。(海側:11月中旬・山側:12月末完了予定)

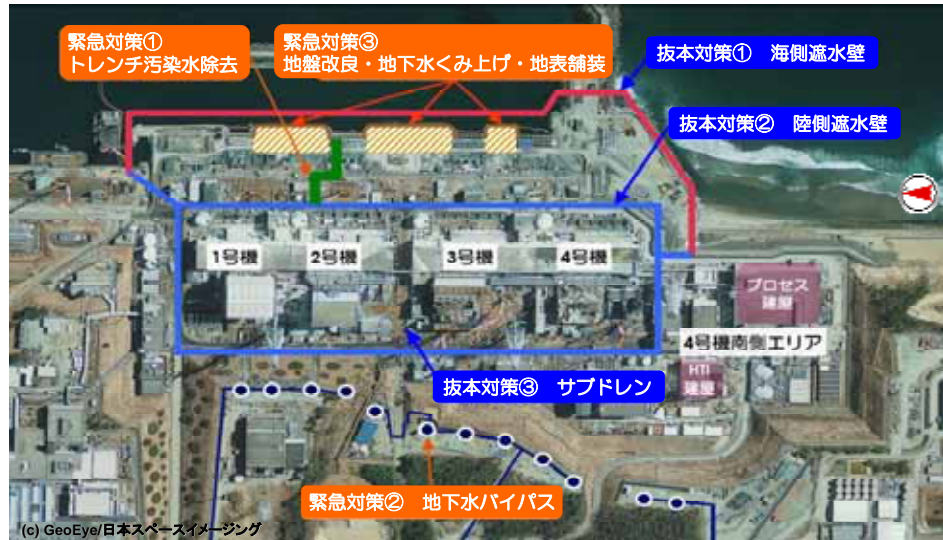
- ・汚染源除去……①トレンチ内高濃度汚染水の除去【取り除く】
- ・汚染水増加の抑制……②建屋山側の地下水くみ上げ(地下水バイパス)【近づけない】
- ・港湾への流出防止……③汚染エリアの地盤改良・地下水くみ上げ・地表舗装【漏らさない】【近づけない】

- ・海洋流出の阻止……①海側遮水壁の設置【漏らさない】
- ・汚染水増加抑制・港湾流出の防止……②陸側遮水壁(凍土方式)の設置【近づけない】【漏らさない】
- ・原子炉建屋等への地下水流入抑制……③サブドレンからの地下水くみ上げ【近づけない】

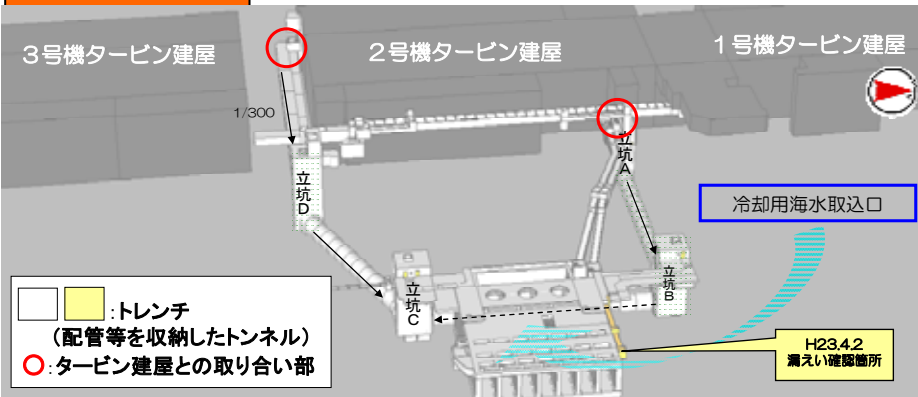
汚染源除去……トレンチ内高濃度汚染水の除去

- 事故直後, 汚染水がトレンチ等を通じて取水口から海に流出
- 流出箇所は止水したが汚染水は地下構造物中に残留
- 残留汚染水を抜き取り閉塞させる

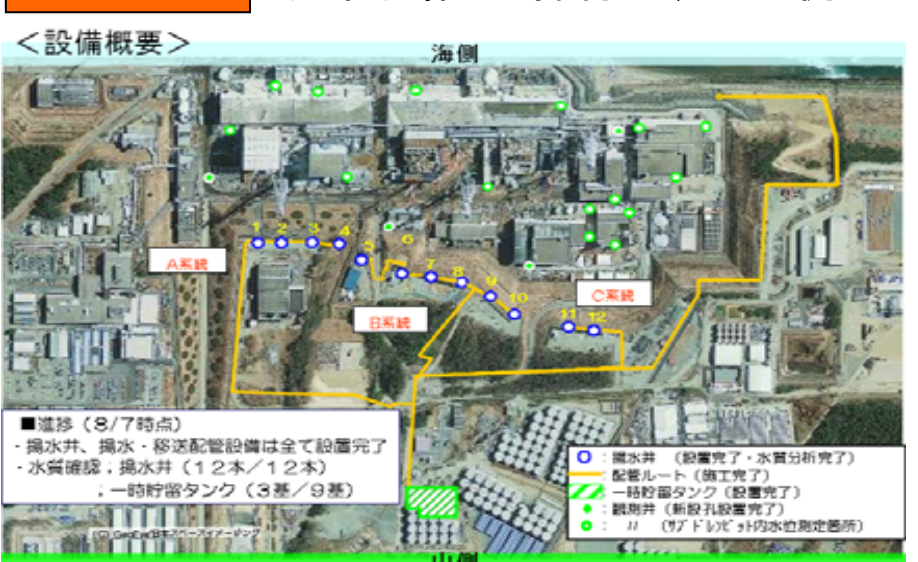
汚染水増加の抑制……建屋山側の地下水くみ上げ(地下水バイパス)

- 山側から流れてきた地下水を, 建屋の上流で揚水・バイパスすることで建屋内への地下水流入量を減らす

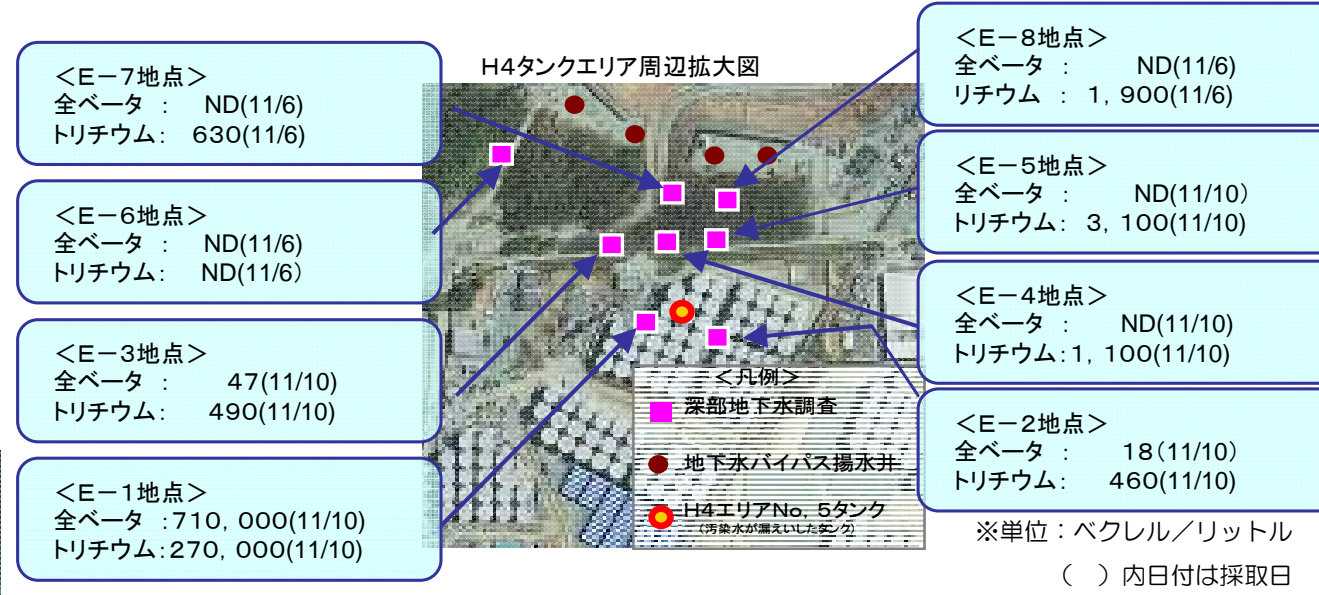
(1) H4タンクエリア周辺地下水の値

E-1地点(漏えい箇所の北側)で高濃度のトリチウムが検出されています。

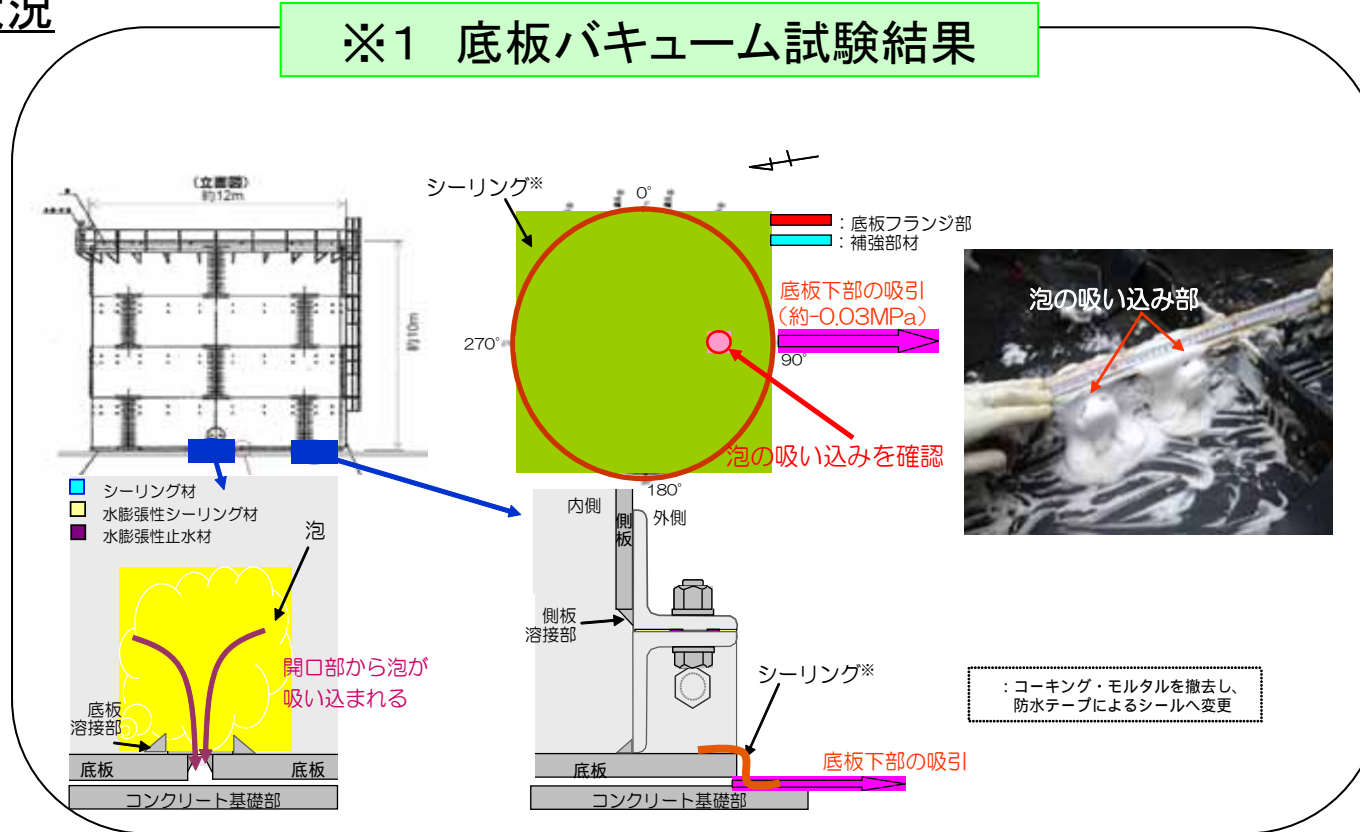
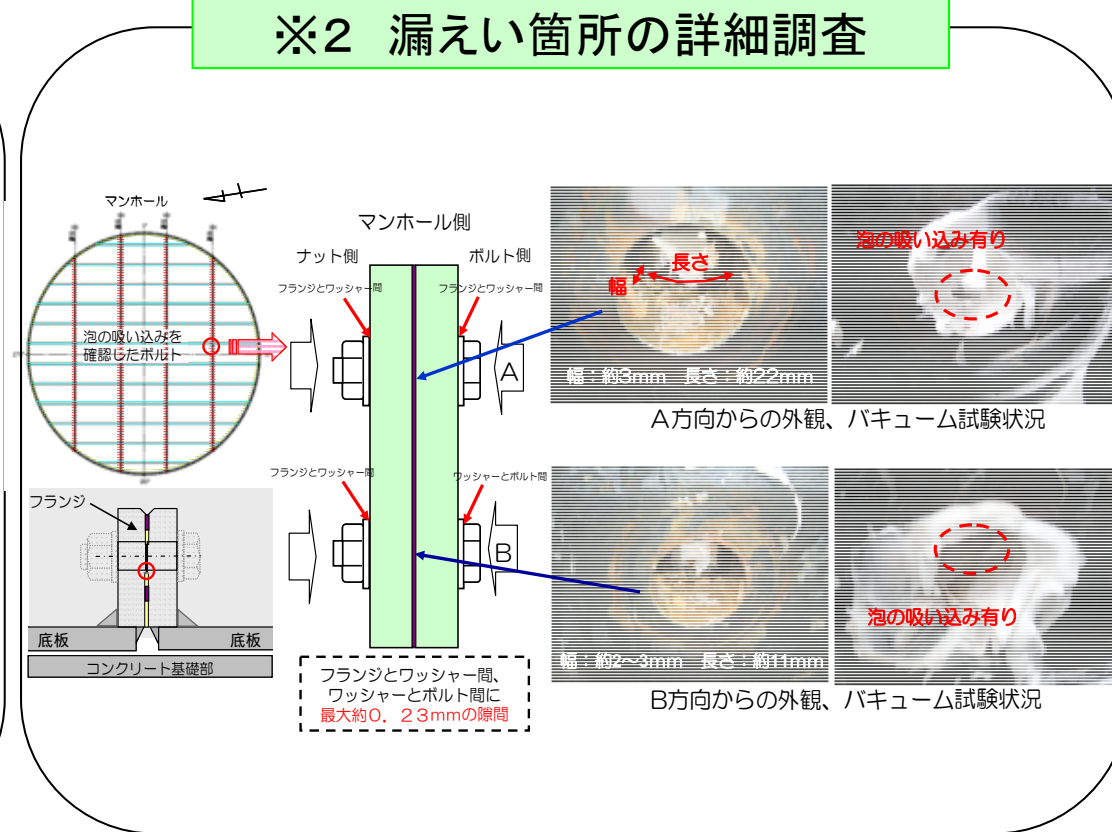
★H4エリアNo.5タンクの調査状況

- 底板フランジ部等に泡を塗布し、底板下部を吸引したところ、底板フランジ部の隣り合うボルト2カ所から泡の吸い込みを確認 ※1
- 漏えいの可能性が確認されたボルト部について最大約0.23mmの隙間を確認 ※2
- ボルト取り外し後、ボルト穴下部に開口部を確認 ※2
- 漏えいパス部はパッキンの飛び出し、フランジ面の発錆も確認
- その他については、漏えいパスとなるような部位は確認されず

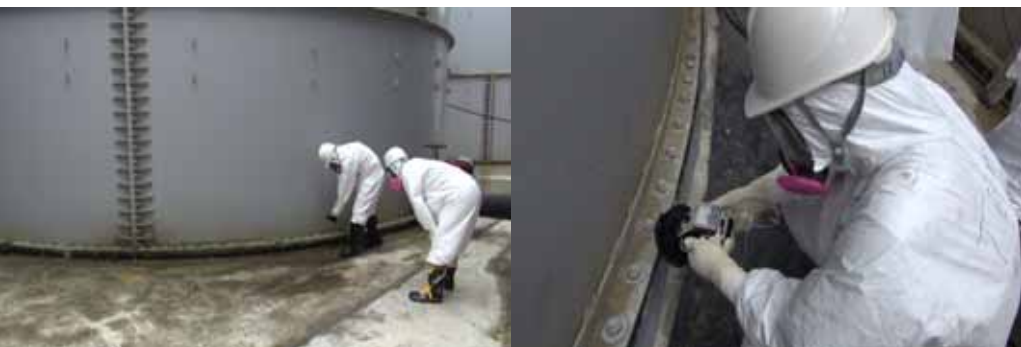
①タンクパトロールの強化

- パトロールの頻度を1日2回から4回に増加
- 要員は9月21日から日中・夜間ともに毎回30人（のべ120人・回/日）に増強
- 「目視点検」「線量測定」を組み合わせた包括的な確認を実施
- 平成25年11月末日まで水位計を設置し、遠隔・集中監視を開始

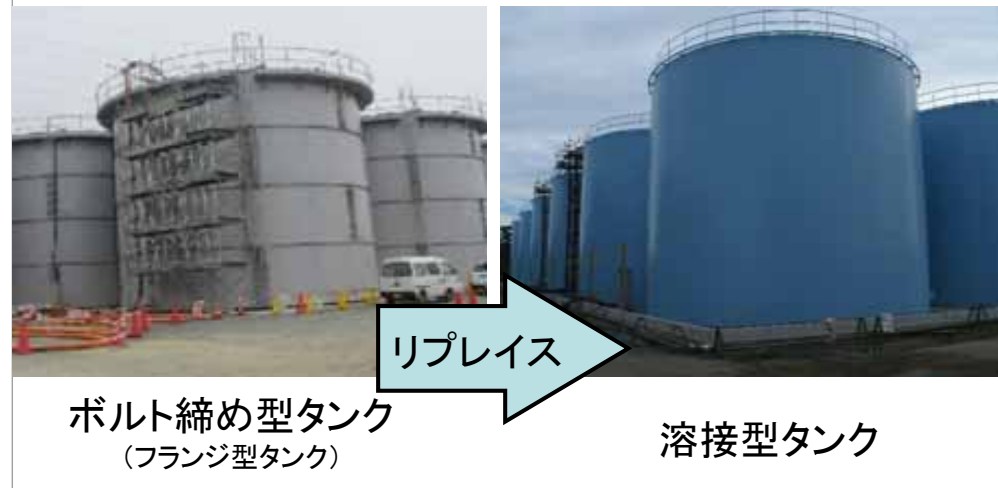
②溶接型タンクへのリプレイス

- タンク増設のため、複数エリアの同時設置や複数社の同時施工等を検討
- 貯水中の汚染水の移動先となる溶接型タンクの増設も加速
→溶接型タンクへのリプレイスを加速
