# 地下水バイパスの進捗状況について

平成25年3月28日

東京電力株式会社

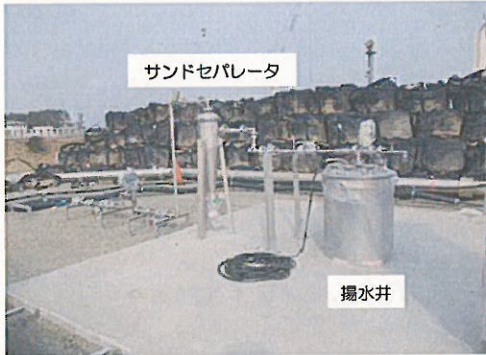
No.1揚水井および揚水設備（A系統）設置完了

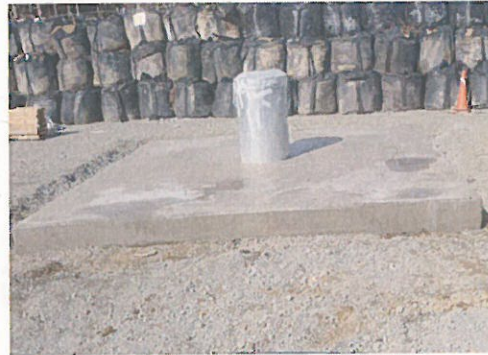
No.9揚水井（B系統）設置完了

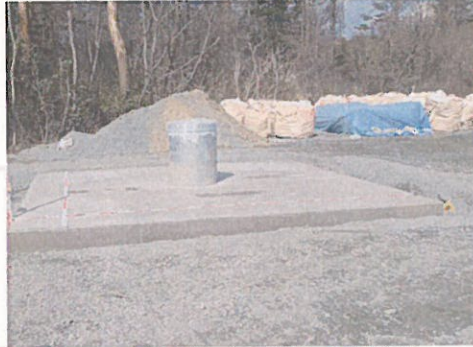
No.11揚水井（C系統）設置完了

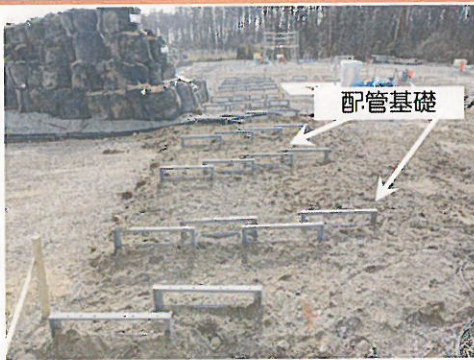
(B系統) 配管基礎設置状況

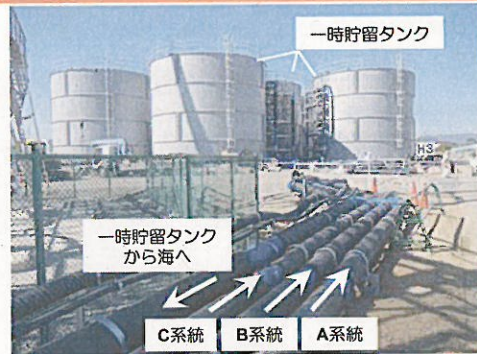
移送配管設置状況（各系統～一時貯留タンク～海）

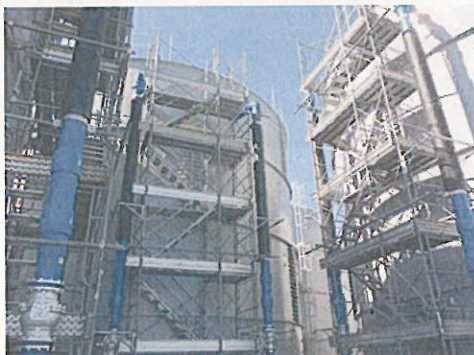
一時貯留タンク設置状況

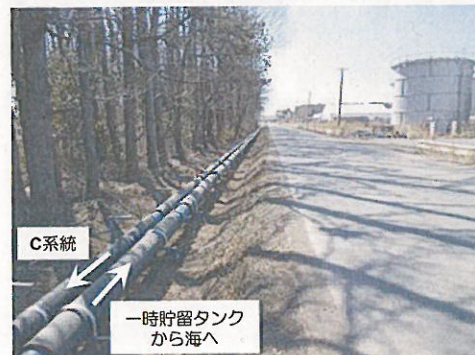
移送配管設置状況（C系統、一時貯留タンク～海）

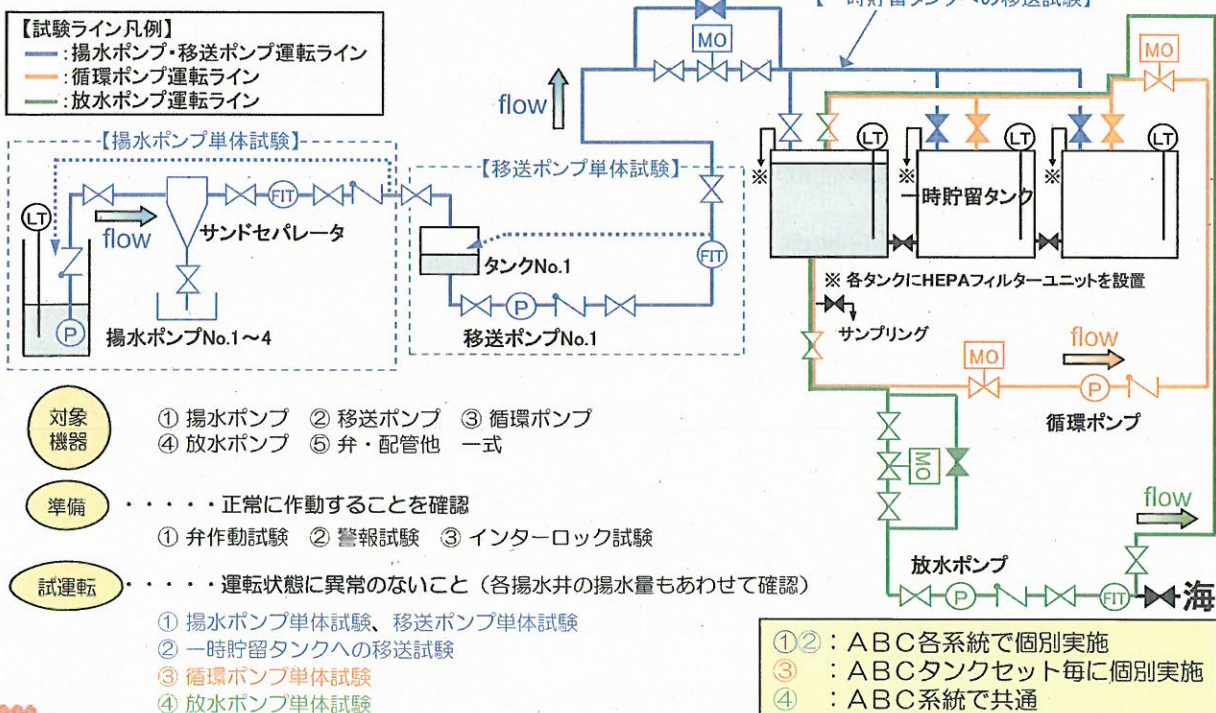
※各系統ごとに準備が整い次第、以下に示す試験ラインにより、機器・設備試験、系統試験、移送試験を実施し、機能・性能、健全性等を確認する予定。

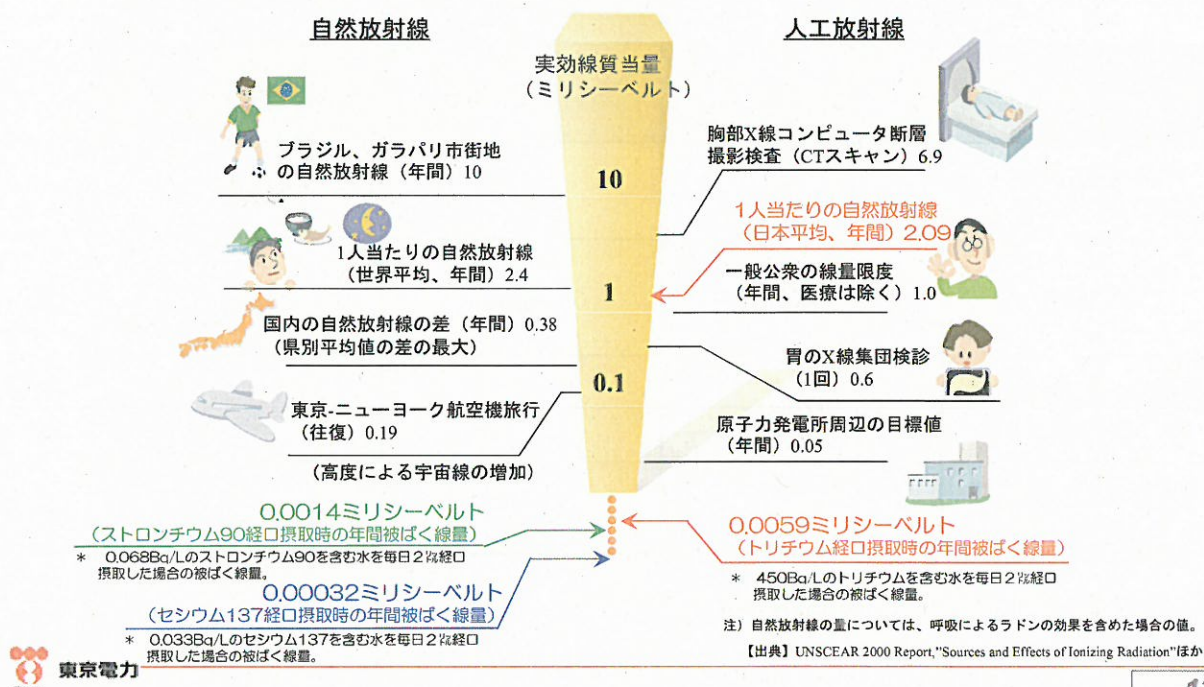
◆経口摂取による人体への影響は極めて小さいと考える。

- セシウム137、ストロンチウム90、トリチウムとともに、自然放射線による線量2.09mSv（日本平均）に比べて非常に低い値である。
