警報付き個人線量計を外部から視認できる方法の検討結果について

APDを外部から視認できる方法の検討について

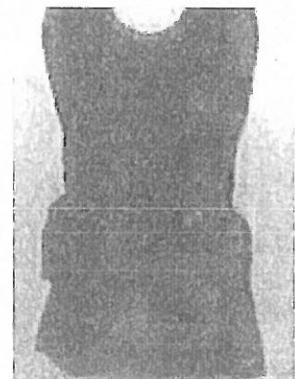
図1 タングステンベスト

タングステンベスト等の遮へい効果を有する防護服（以下、タングステンベスト等という。）を着用する場合は、被ばく線量を簡易に確認するためにAPDを放射線計測器の代わりにタングステンベスト等の外部に装着することもあるが、被ばく評価に用いるAPDはタングステンベスト等の内部に装着する。図1のとおり、タングステンベスト等の内部に装着したAPDを外部から視認する方法は無いこと、および、タングステンベ

スト等を着用する段階で更にAPDを鉛板で覆うインセンティブは働かないと想定されることから、タングステンベスト等を着用する場合は本検討の対象外とする。

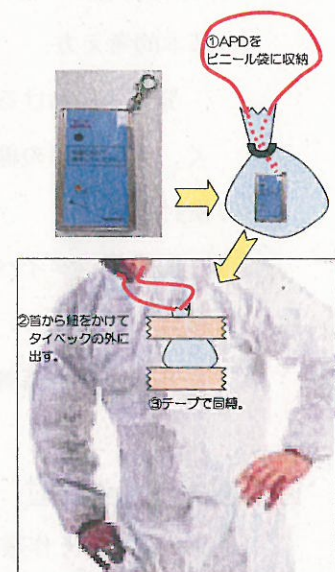
図2 対策案①イメージ

図2のとおり、APDをビニール袋に収納し、首から紐をかけた上でタイベックの外側にテープで固定する。この場合の作業安全上・放射線管理上の課題は以下のとおりである。

テープがはがれた場合に、万一APDが回転体に巻き込まれると人命に関わる大事故となる懸念がある。

タイベックの外側に装着すると、タイベック脱衣の際に紛失の可能性がある増加し、被ばく評価上の品質低下が発生する。

また、ビニール袋が破れた際に、APDが汚染し使用不能となる。

さらに、装着脱手順が複雑となるため、身体汚染発生のリスクが高くなる。

対策案	適用範囲	作業安全	放射線管理
対策案①（防護服外側へのAPD貼り付け）	不織布保護衣	× 人身災害の可能性	× 被ばく評価品質低下、 APD汚染、身体汚染の 可能性
対策案②（胸ポケット付防護服外側へのAPD収納）	不織布保護衣	○	× 被ばく評価品質低下、 APD汚染、身体汚染の 可能性
対策案③（胸部分が透明な防護服を着用）	不織布保護衣＋アノラック型防護服	○	○

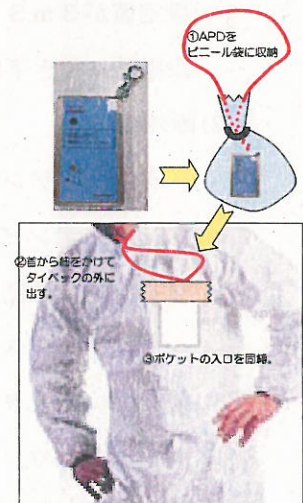
図3 対策案②イメージ

図3のとおり、胸ポケット付防護服を採用する。そのうえで、APDをビニール袋に収納し、首から紐を掛けてタイベックの外側の胸ポケットに収納し、ポケット入口をテープで塞ぐ。この場合の作業安全上・放射線管理上の課題は以下のとおりである。

- a. 作業安全上の課題
特に無し。
- b. 放射線管理上の課題
対策案①と同様。

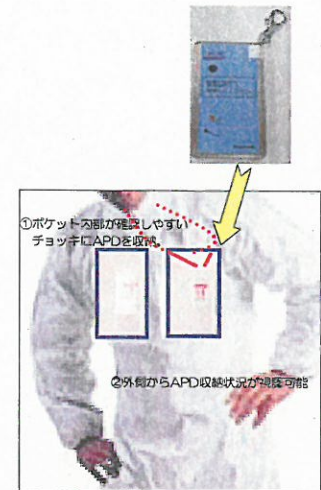
図4 対策案③イメージ

図4のとおり、胸の部分が透明になっている防護服を採用する。その上で、ポケット内部が確認しやすいチョッキにAPDを収納し、防護服外側からAPDを視認できる状態とする。同様に、アノラック型防護服についても透明なものを採用する。この場合の作業安全上・放射線管理上の課題は特にない。なお、胸の部分が透明な防護服は特注品であり、現段階で「JIS T8115：2010」および「JIS T8124-1：2010」の性能要求を満足する製品がないことから、短期的には当社独自に仕様を定めて導入することとするが、中長期的にJIS性能要求を満足する製品が開発された段階で切り替えることとする。

以上のことから、APDを外部から視認する方法としては、胸部分が透明な防護服を着用させることが最も有効である。
