海洋汚染をより確実に防止するための取り組み

平成27年2月17日

東京電力株式会社
福島第一廃炉推進カンパニー
福島第一原子力発電所

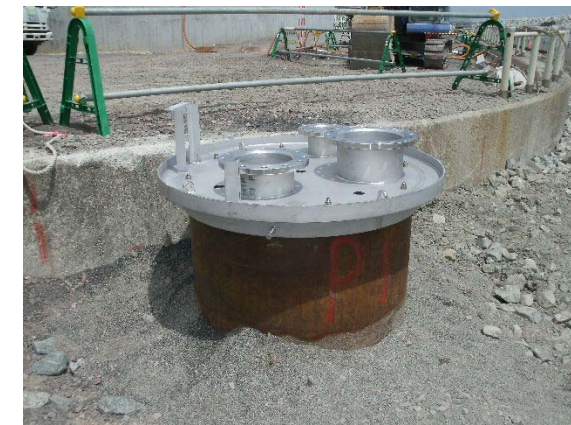
地下水ドレンピット設置状況
(1号取水口前)

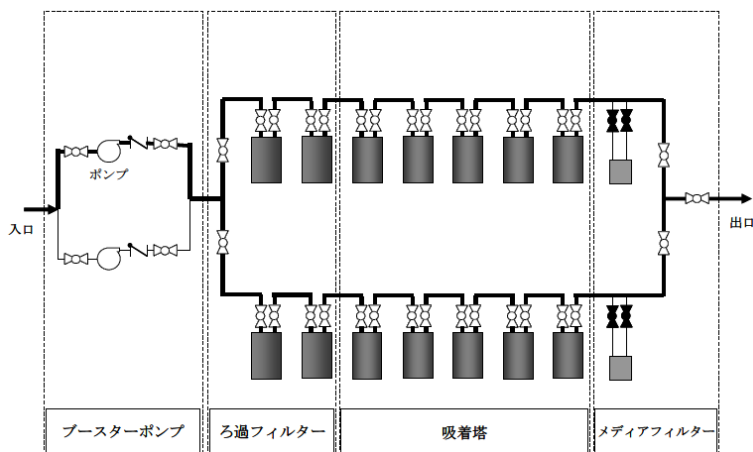
【参考】SARRY 系統概略図

- 多核種除去設備は、吸着塔の前処理として、沈殿処理や薬液供給等の前処理を行います。また吸着塔の途中にも薬液供給を行い、pHを調整します。
- 一方、サブドレンの浄化設備は、これらの処理が不要で、通水だけのシンプルな設備です。サブドレン浄化設備は、長期に亘り安定的な運転を続けているSARRYの系統構成に近いものとなります。

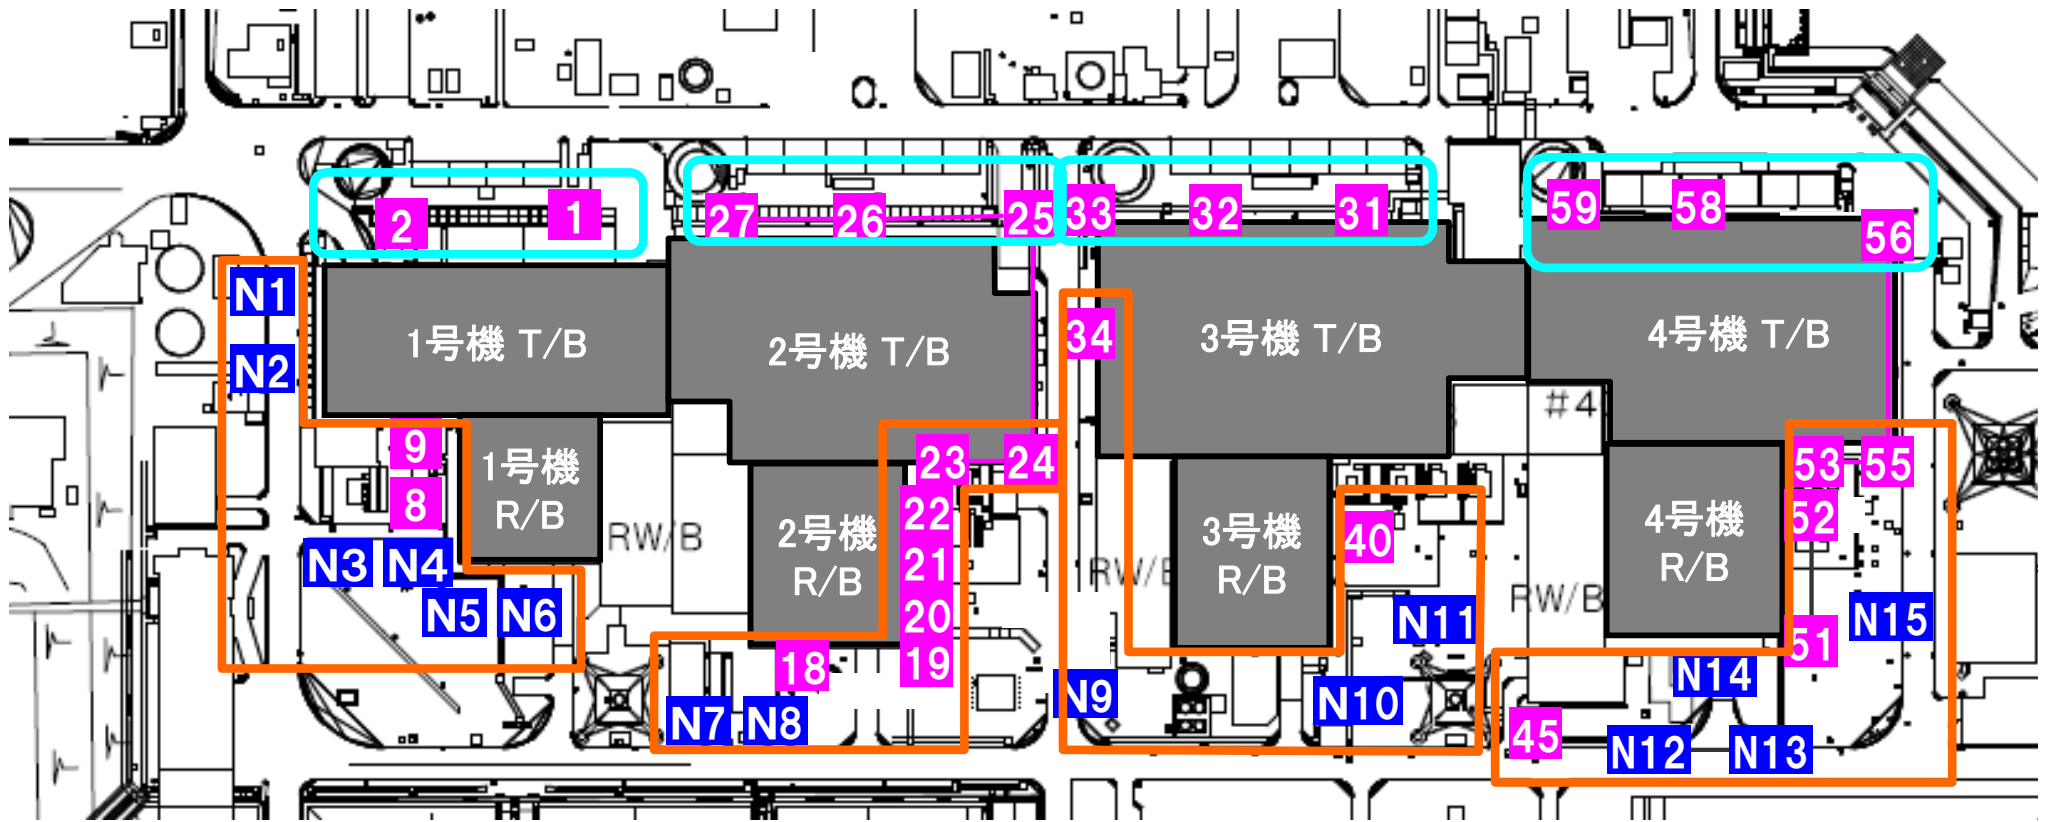
【参考】サブドレンピットのサンプリング

- 代表ピットは下記方針で選定する予定です。
 - 各号機周りで、海側1ピット、山側1ピット以上
 - 過去に周辺ピットよりも放射性物質濃度が比較的高いことが確認されたピット
- ※放射性物質濃度の変動等の状況に応じて対象ピットは適宜見直します。

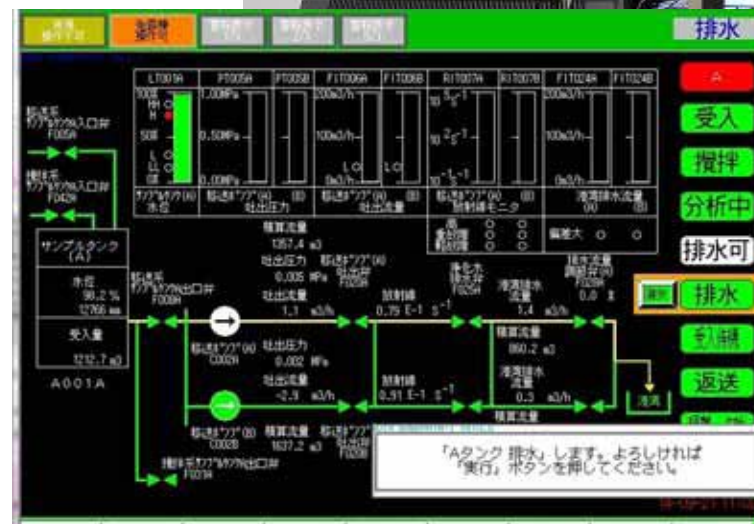
1F免震重要棟 集中監視室内

操作盤

GOT画面

- サブドレン他水処理施設は、操作端末での操作にあたりダブルアクションが要求され、地下水の移送元・移送先、使用するポンプ等を選定後、運転内容を再確認した後でなければ運転が開始されない設計としています。
- 地下水の排水に関しては更に厳重に管理し、上記のダブルアクション設計に加えて操作盤にキーロックを設けることにより、浄化した地下水の分析結果を確認した上で鍵を用いて操作しなければ排水操作が出来ない設計としています。（次スライド参照）
