福島第一原子力発電所の 汚染水の状況と対策について

2015年5月19日

東京電力株式会社

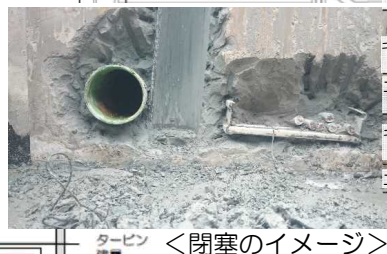
【トレンチ閉塞のイメージ】

トレンチ内の水抜き、グラウト※2による閉塞を実施します。

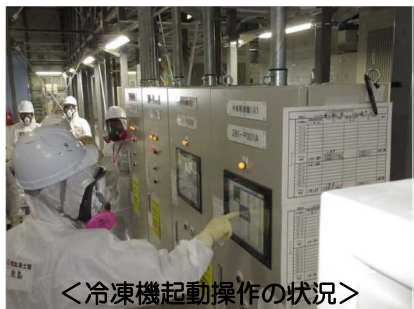
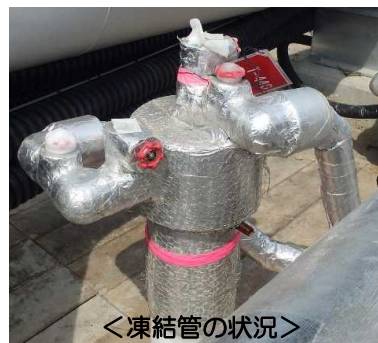
試験凍結開始の状況

- 陸側の遮水壁は、凍結プラントで-30℃程度に冷却したブライン※1を各凍結管に送り、周囲の土の温度を下げることで土を凍結させ、凍土の壁を作ります。
- 小規模の試験を行い、温度や掘り返した状況から、凍土壁が作れることを確認しました。
- 凍結管を設置する穴の堀削（削孔）と、凍結管の設置（建込）を継続して実施しています。
- 4月30日に山側の一部箇所において、試験凍結を開始しました。5月中に山側全体の凍結を開始する予定です。

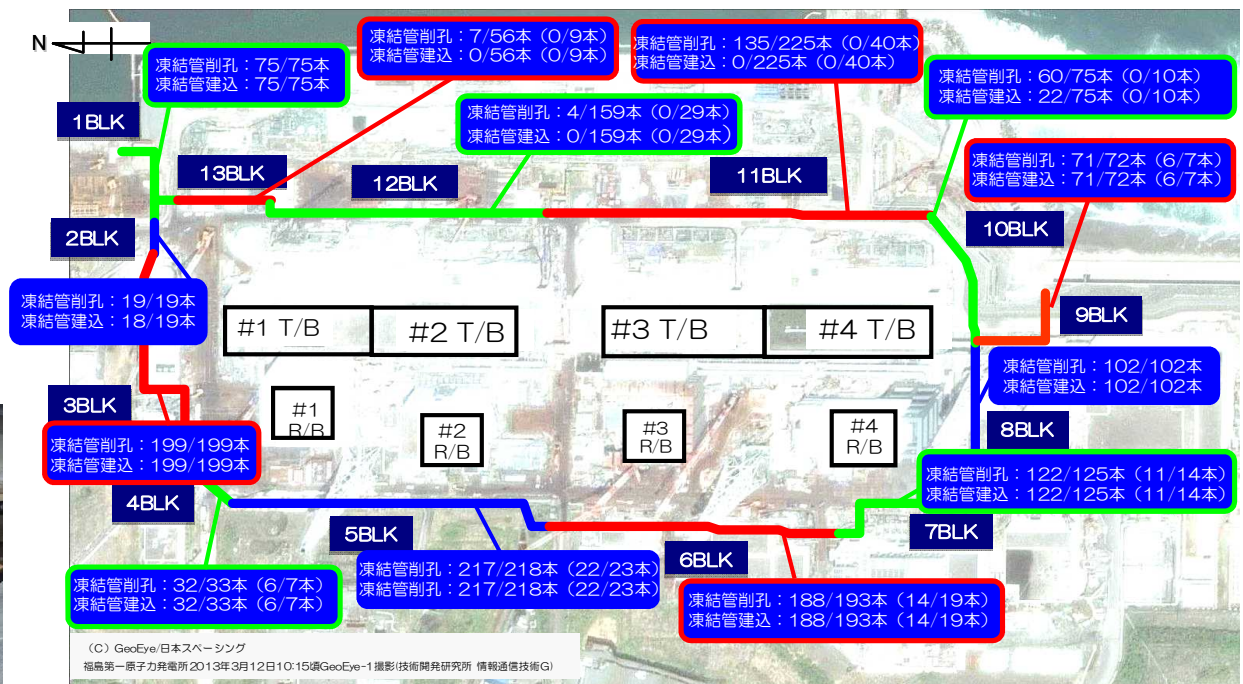
凍結管		
	山側※2 (本)	海側※3 (本)	合計 (本)
削孔本数※4	1,036	515	1,551
削孔済	1,025 (99%)	206 (40%)	1,231 (79%)
建込済	1,025 (99%)	22 (4%)	1,047 (68%)

※2：下図1～9BLK ※3：下図10～13BLK ※4：削孔本数は現場等の状況により変更の可能性があります。

R/B：原子炉建屋
T/B：タービン建屋

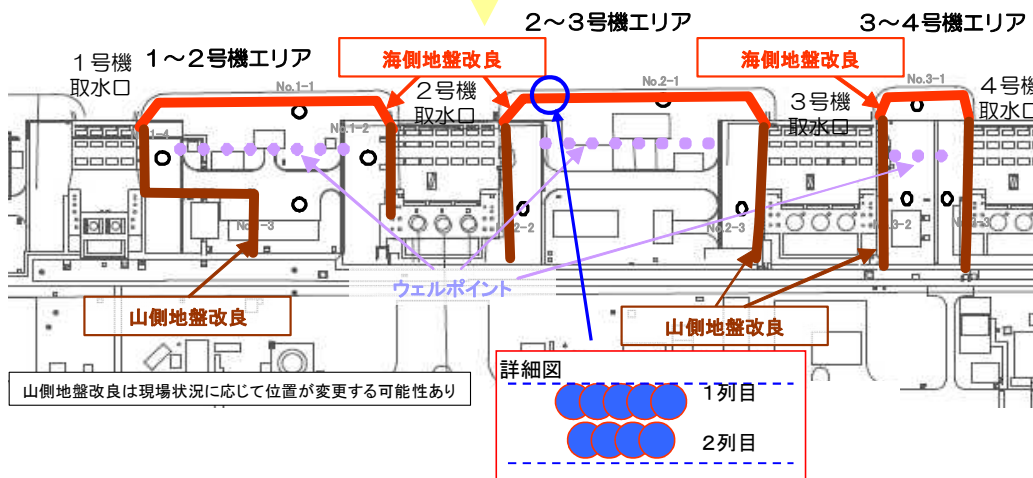
<地盤改良工事実施エリア>

- 4m盤における地盤改良工事は実施済みです。(2014年3月完了)
- 1～2号機エリア、2～3号機エリア、3～4号機エリアそれぞれの地下水位をモニタリングしており、至近1ヶ月において、発電所敷地内の降水量の多い時に地下水位が変動することを除いては、大きな変動はありませんでした。
- 上記エリアにおいて、水ガラスを注入できない地表付近での地下水の越流を防止するため、地表部のモルタル施工や薬液注入改良を実施しました。

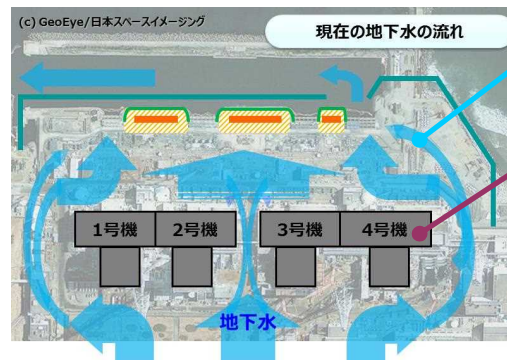
現在の地下水の概要

- 建屋周辺の地下水は、汚染されたガレキ等に触れた雨水が混合しているため、放射性物質が含まれています。
- 1～4号機の建屋内滞留水水位を建屋周辺地下水よりも低く保持することで、建屋内滞留水が建屋周辺の地下水へ混入することを防いでいます。

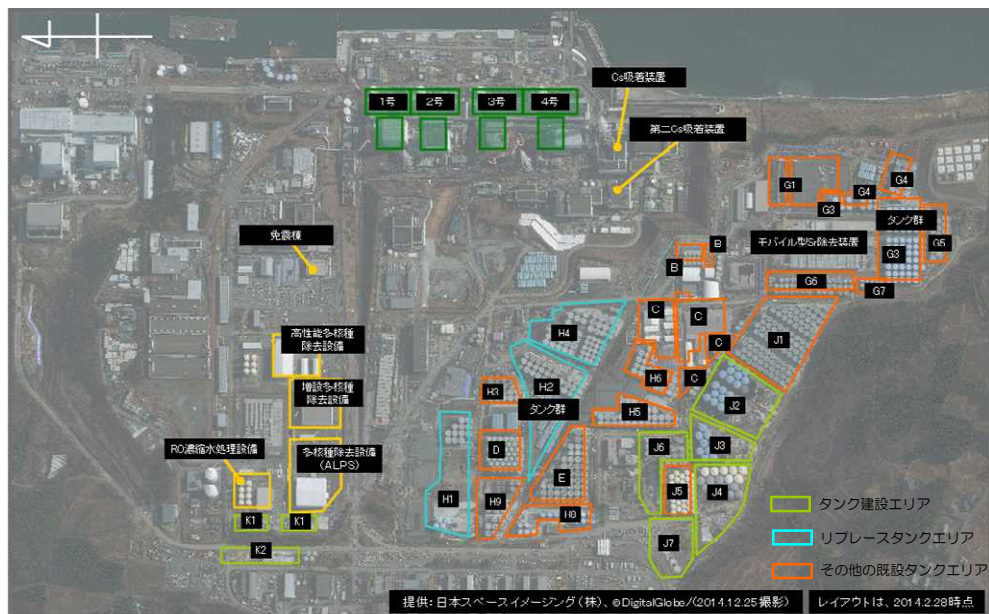
<タンク設置エリア概要図>

福島第一原子力発電所1～4号機は、原子炉建屋内へ地下水が流入しています。建屋内には高濃度の汚染水が滞留しているため、建屋に流入してきた地下水は、汚染水となります。建屋外、敷地外への流出を防止し、浄化設備により浄化した上で安全に保管するため、敷地内にタンクを計画的に建設する必要があります。また、浄化した水を安定的に維持するため、タンクの信頼性の向上を図っています。フランジ型タンク等を撤去し、溶接型タンクを順次設置する計画です。

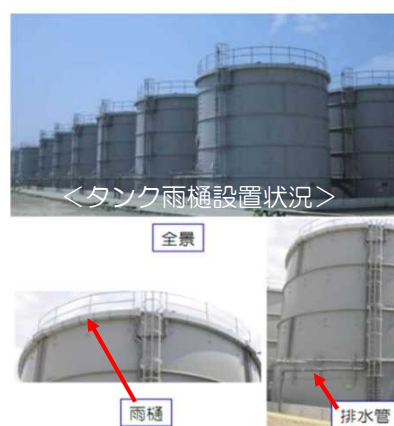
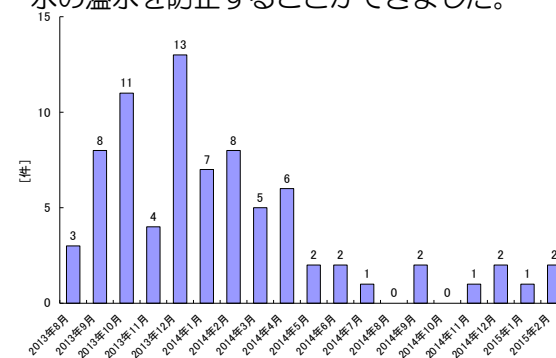
タンク堰内雨水への対応状況

- 雨水抑制（雨樋、堰カバー）等の対策が完了したエリアについては、台風による降雨でも、堰内雨水の溢水を防止することができました。
