福島第一原子力発電所の 汚染水の状況と対策について

2015年9月1日

東京電力株式会社

1. 「汚染水対策」の3つの基本方針

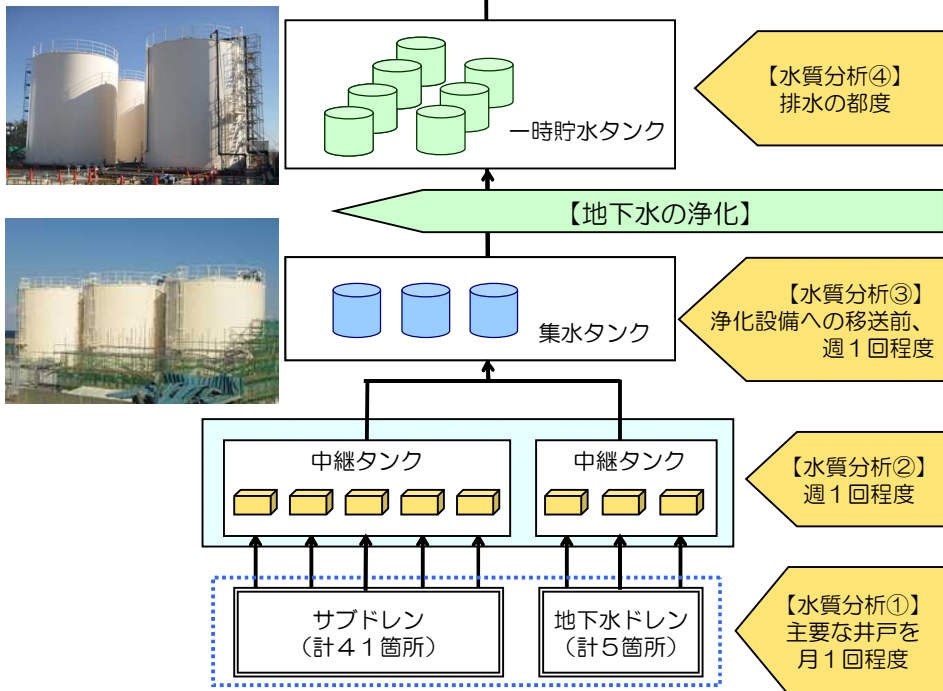
サブドレン等の運用案

運用目標を満たしていることを確認して排水

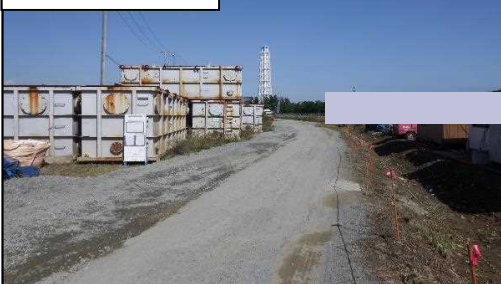
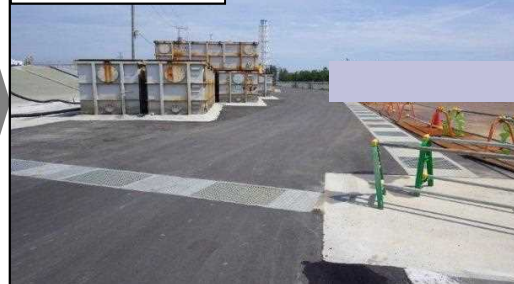
<35m盤Gタンクエリア：アスファルト舗装施工状況>

【舗装施工前】

【舗装施工後】

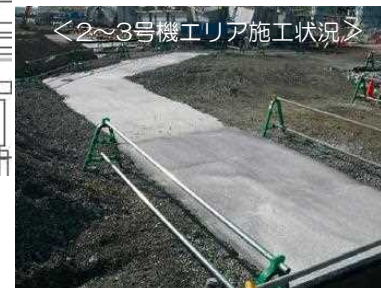
＜地盤改良壁の地表処理＞

- 地表部のモルタル施工や薬液注入改良を実施し、1～2号機間、2～3号機間、3～4号機間エリアは全て、2015年3月までに完了しました。

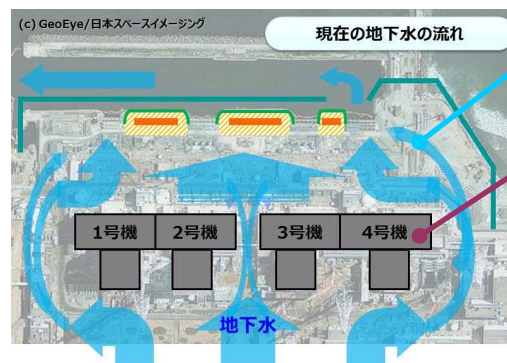
現在の地下水の概要

- 建屋周辺の地下水は、汚染されたガレキ等に触れた雨水が混合しているため、放射性物質が含まれています。
- 1～4号機の建屋内滞留水水位を建屋周辺地下水よりも低く保持することで、建屋内滞留水が建屋周辺の地下水へ混入することを防いでいます。

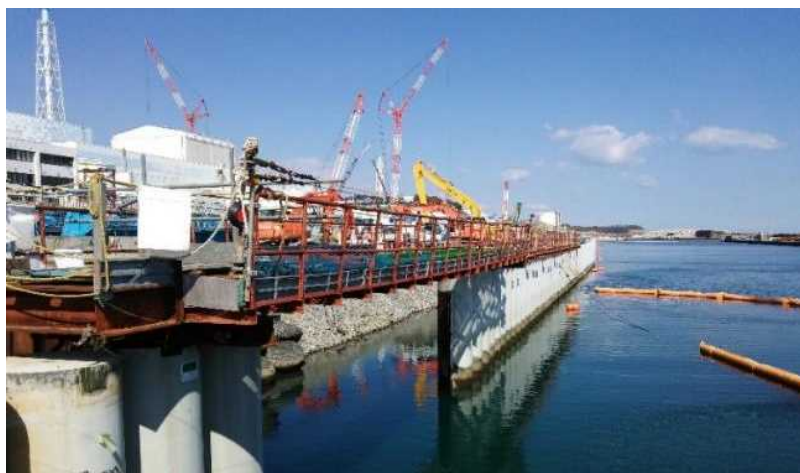
<写真①：海側遮水壁閉合箇所：鋼管矢板9本分（延長約10m）>
