2. 海岸保全の課題及び方向性

2.1 海岸の現況

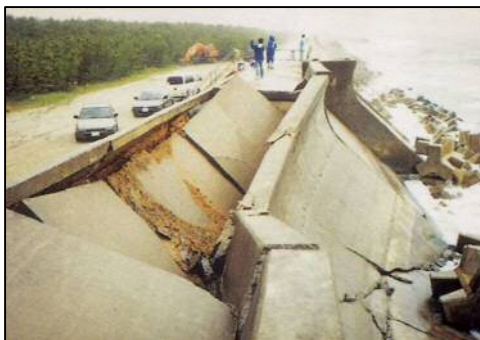
堤防の被災状況（山元町）

高潮・波浪による海岸保全施設の被災は、主に砂浜海岸で生じている。被災の直接の原因は高潮・波浪であるが、侵食による砂浜の減少・消失が被災の根本的な原因である。また、昭和35年チリ津波等により、入り組んだ地形となっている松島湾および牡鹿半島において浸水被害が多く発生している。

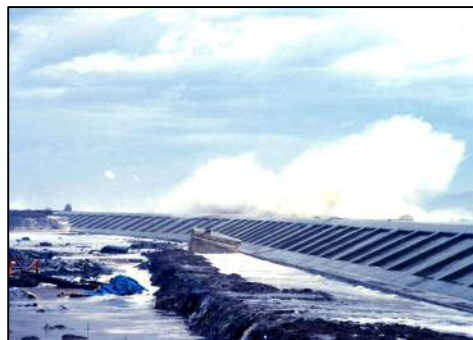
堤防に打ち寄せる高波浪（東松島市）

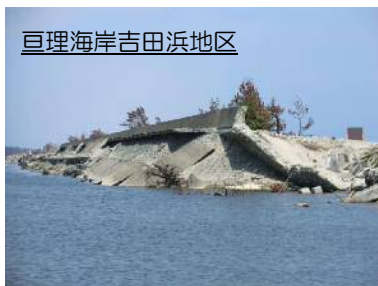
堤防の被災状況(亘理町)

平成23年3月11日14時46分に、三陸沖(牡鹿半島の東南東 約130km付近 深さ約24km)で、M9.0の地震が発生し、宮城県栗原市で震度7、宮城県、福島県、茨城県、栃木県で震度6強など東日本の広範囲で強い揺れを観測した。その地震により、地盤が沈降し、沿岸に位置する海岸保全施設の天端も沈下した。さらに、東北地方から関東地方の太平洋沿岸で史上最大級の津波が発生し、大きな被害を被った。

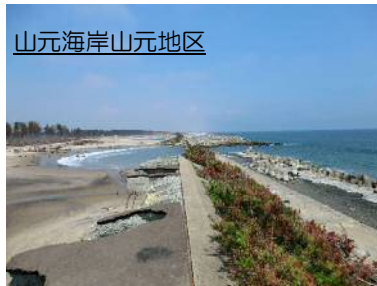
堤防の被災状況(山元町)

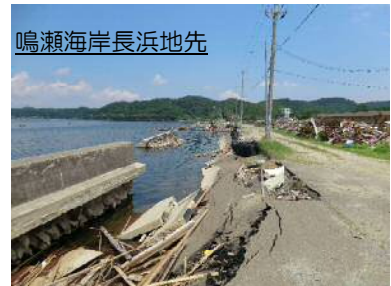
堤防の被災状況(東松島市)
