# 福島第一原子力発電所1号機 建屋カバー解体工事（壁パネル取り外し）の実施について

2016年6月13日  
東京電力ホールディングス株式会社

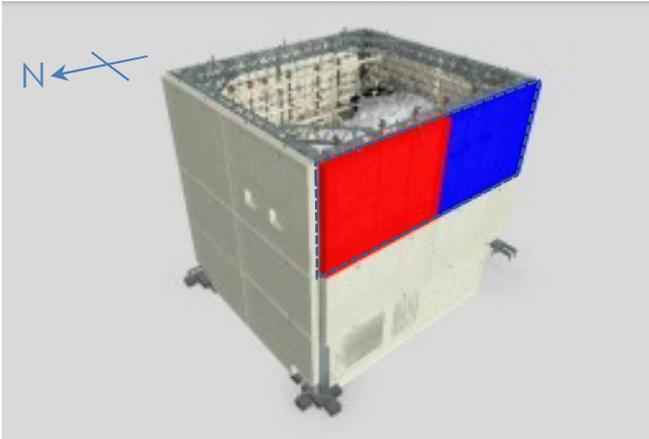
①西面（上段） 2枚

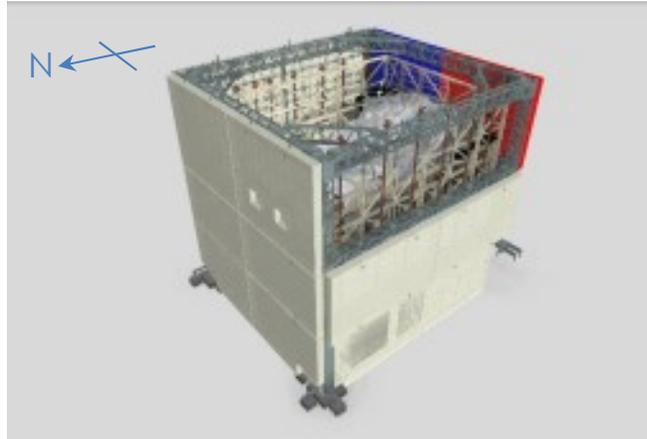
②南面（上段） 2枚

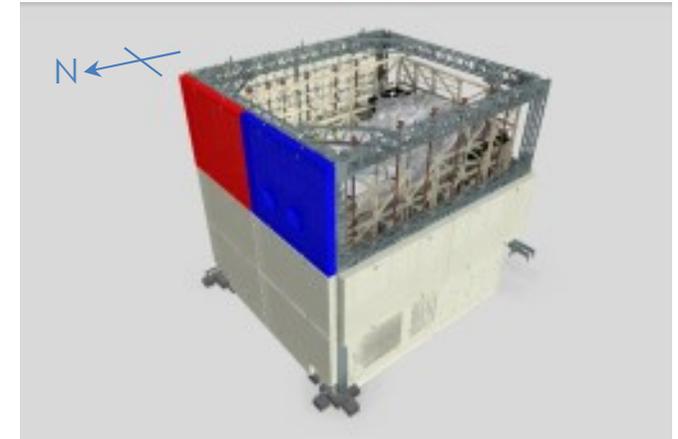
③北面（上段） 2枚

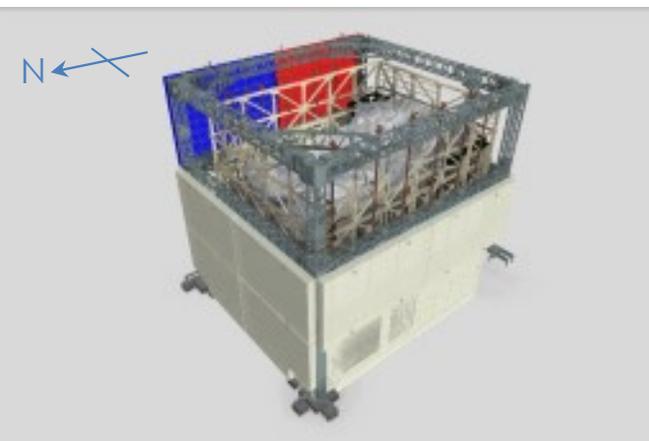
④東面（上段） 2枚

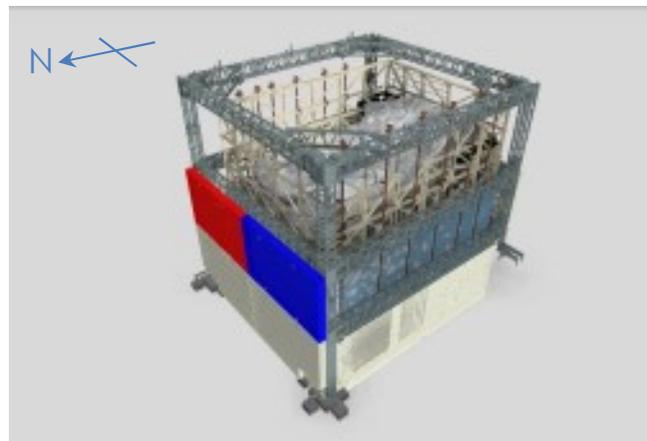
⑤東・西・南・北面（中段） 8枚

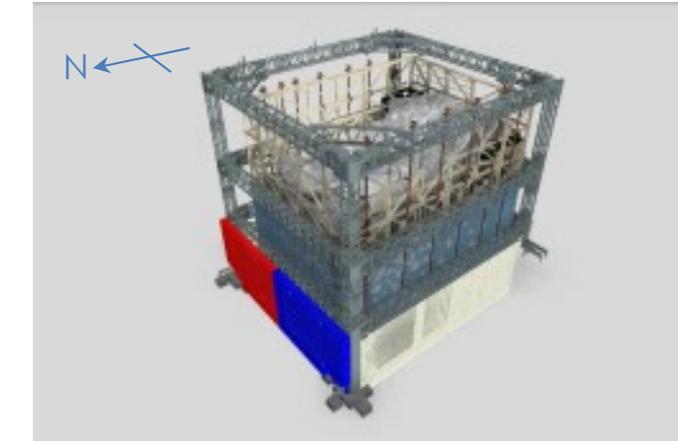
⑥北面（下段） 2枚

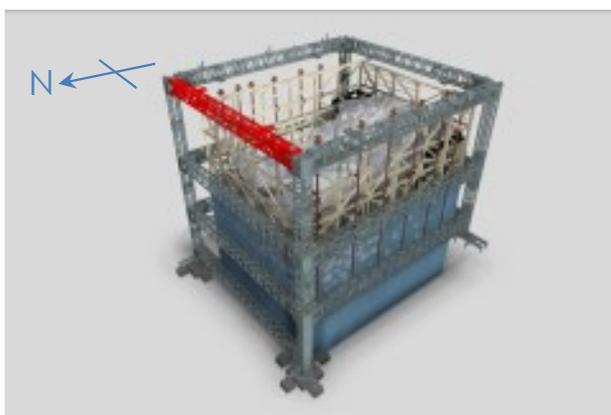
①上段梁取り外し

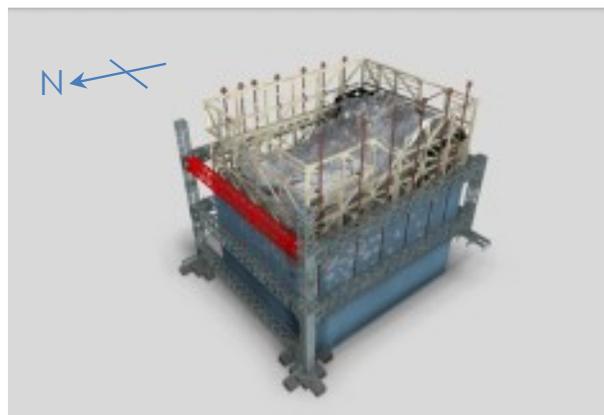
②中段梁取り外し

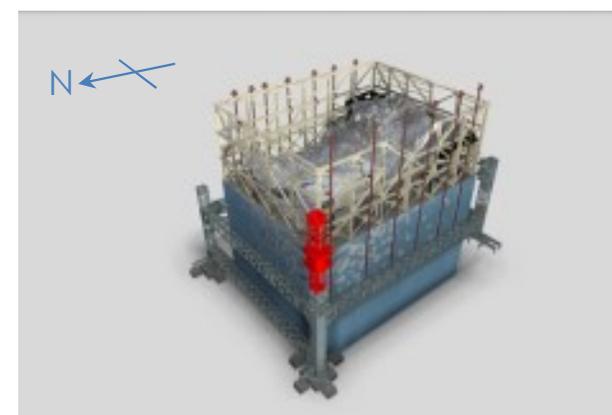
③柱取り外し

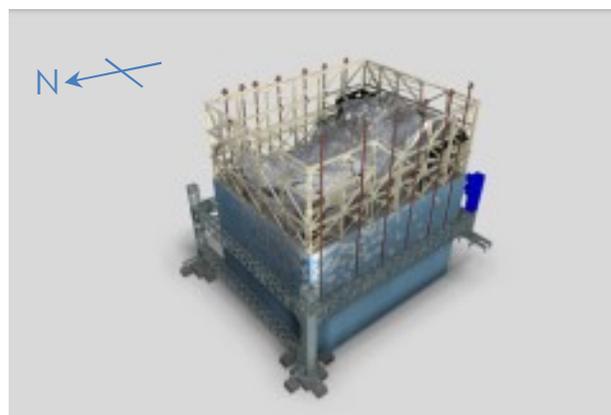
④柱設置（改造後）

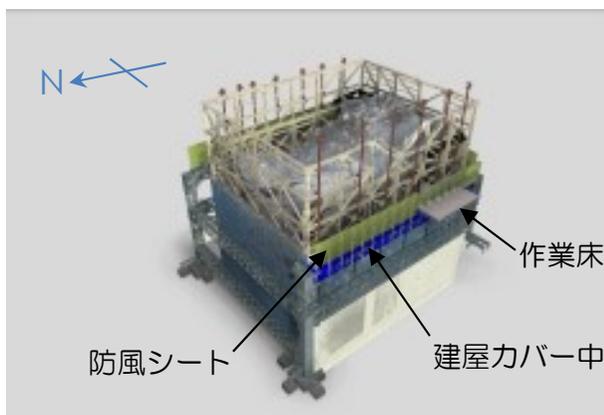
⑤中段梁設置（改造後）・防風シート等取付

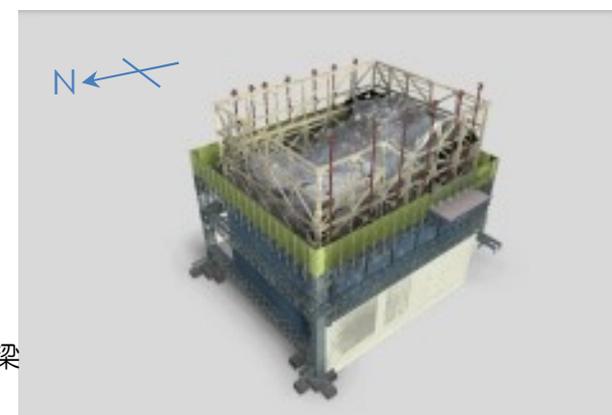
⑥柱・梁改造、防風シート等取付完了

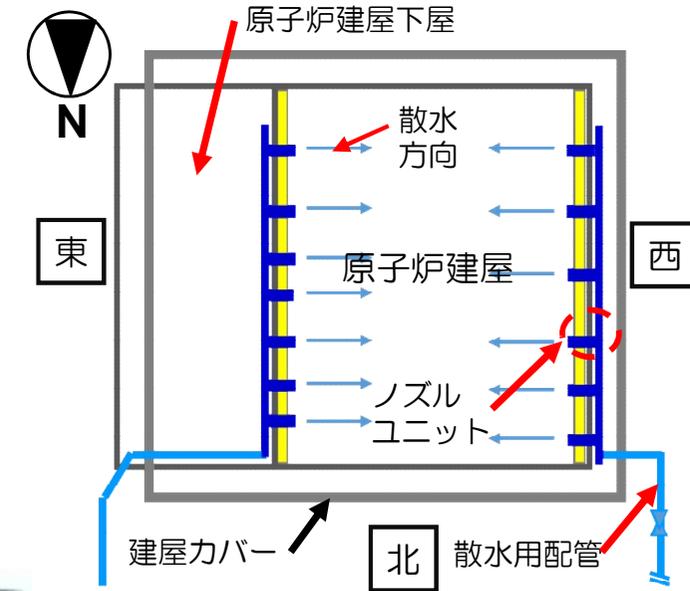
散水設備平面イメージ

- 原子炉建屋の既存鉄骨上に、鉄骨製のユニット（以下、ノズルユニット）を引っ掛けて設置。散水ノズルを1本あたり、2～3箇所程度組み込む
- ノズルユニットの本数は13箇所（東面7箇所、西面6箇所）
- 散水ノズルは2種類（散水量：約15ℓ/min、約22ℓ/min）※

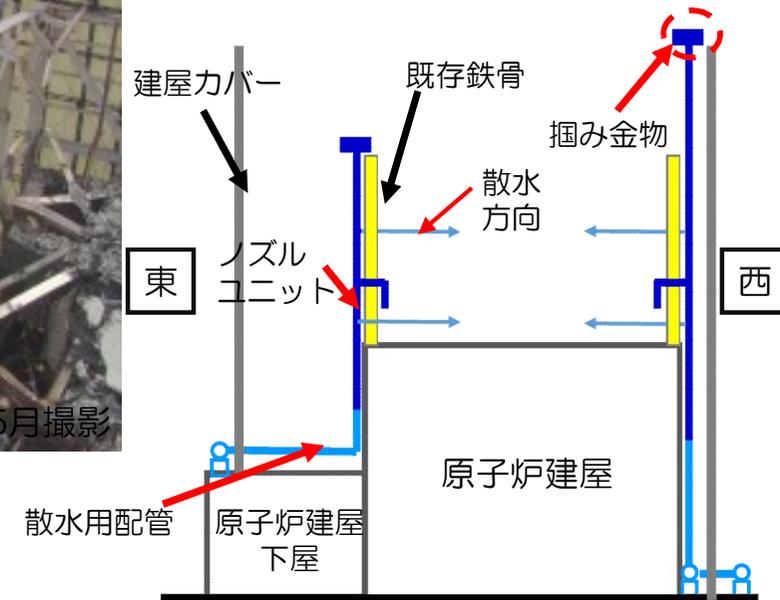
散水設備断面イメージ

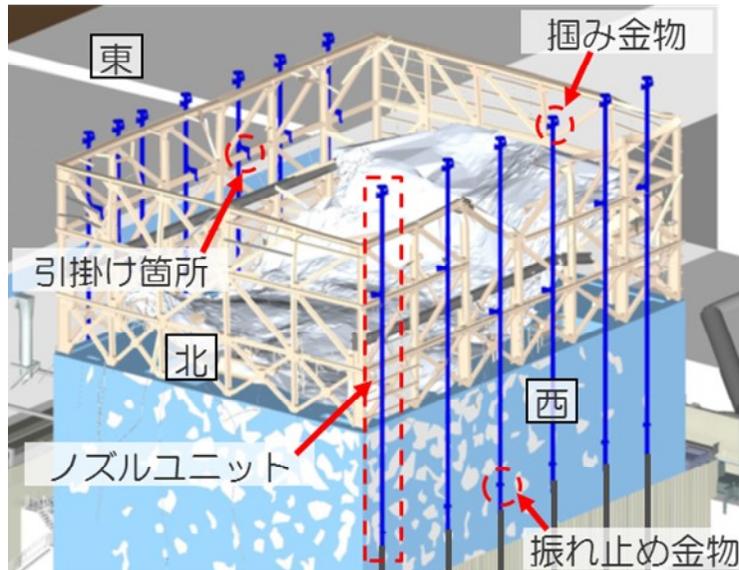
散水設備イメージ (鳥瞰図)

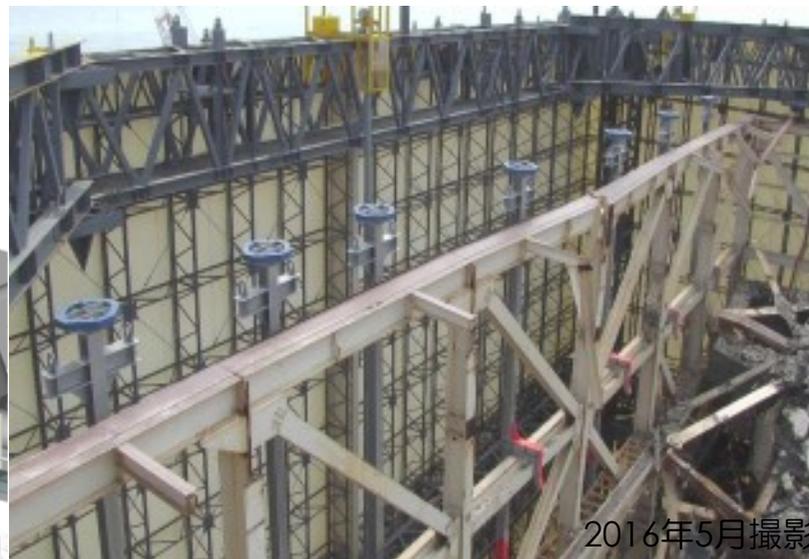
ノズルユニット設置状況

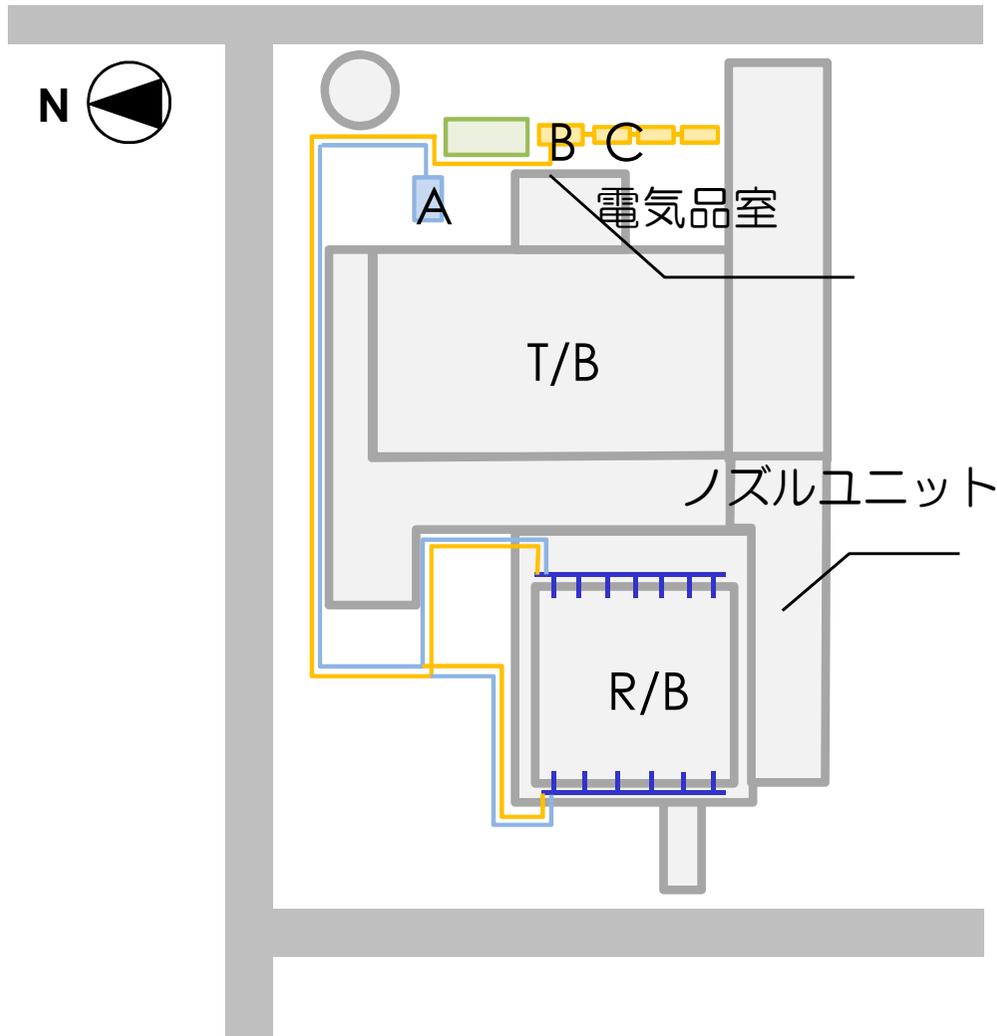
散水設備全体配置イメージ

- 散水に用いる水・空気・電気系は多重化
- ノズルユニットは予備品を配備

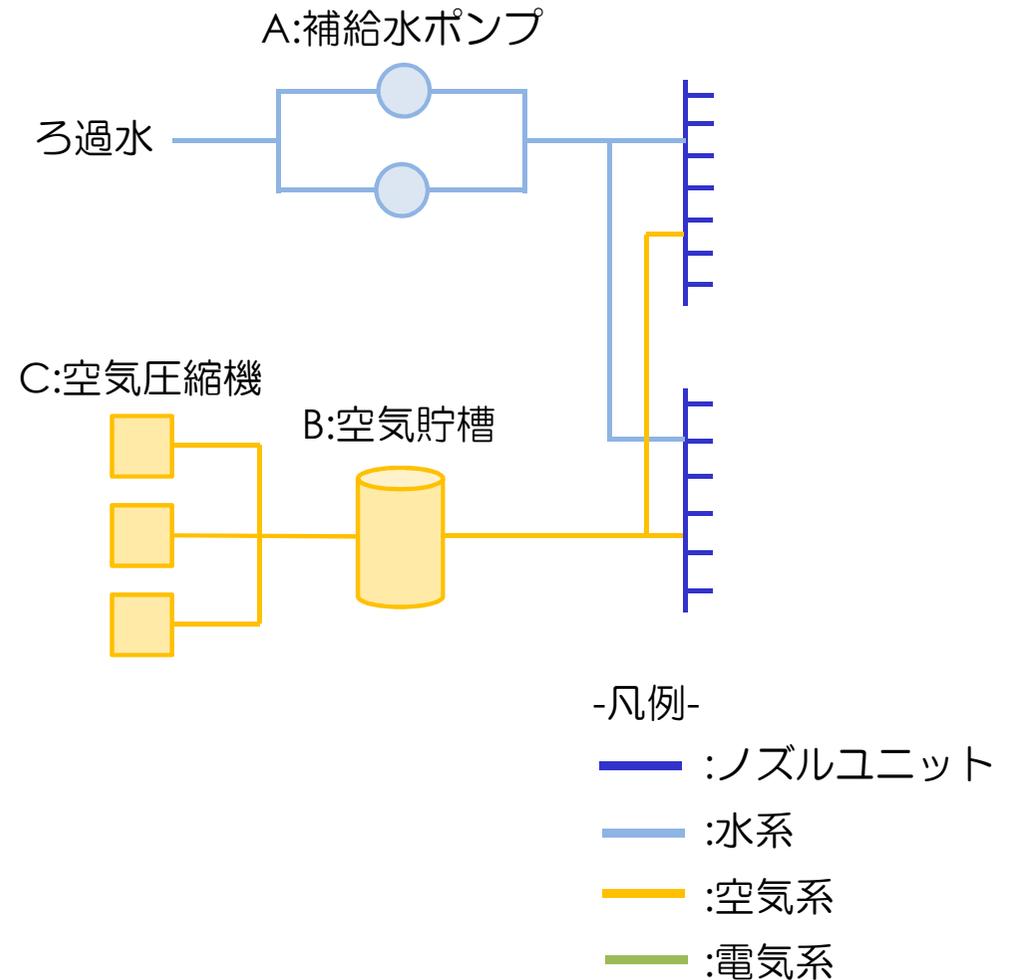
散水設備システムイメージ

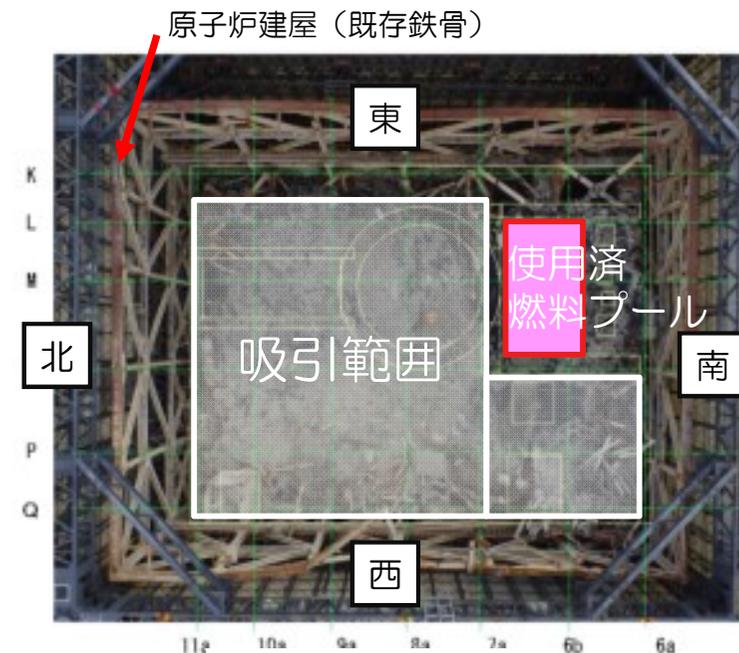
小ガレキ吸引範囲

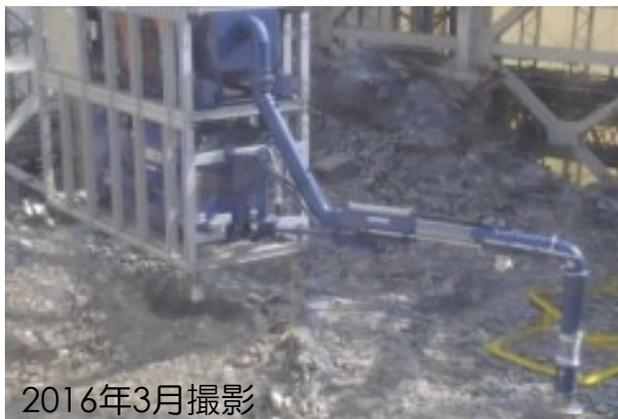
小ガレキ吸引装置

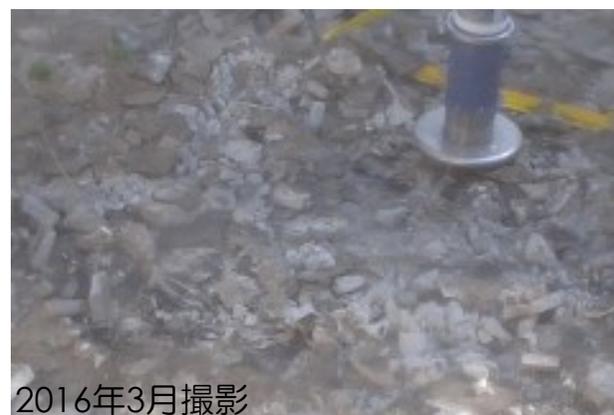
小ガレキ吸引前

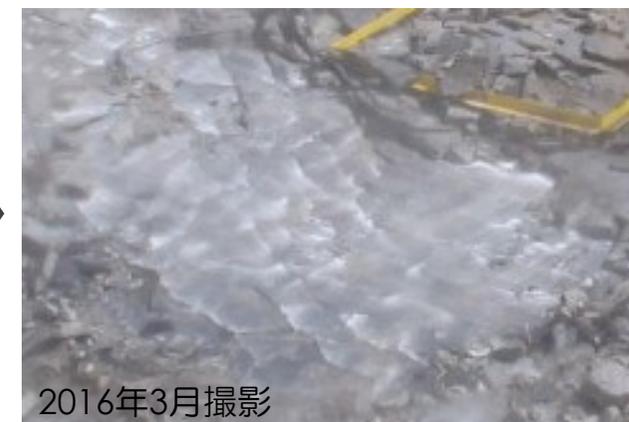
小ガレキ吸引後

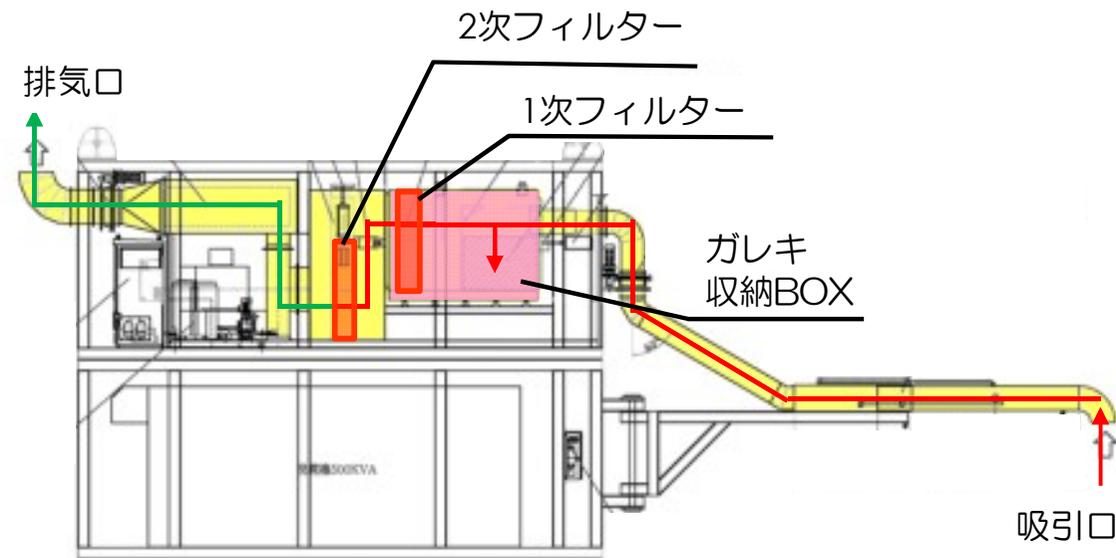
- 寸法：長さ13m×幅2.5m×高さ5.5m
- 重量：約22t
- 吸引能力(小ガレキ1個あたり)  
吸引可能サイズ 約25cm  
吸引可能重量 約20kg  
※主要な吸引対象物：ルーフブロック  
(20cm×40cm×厚3cm 3.5kg)

吸引の仕組み

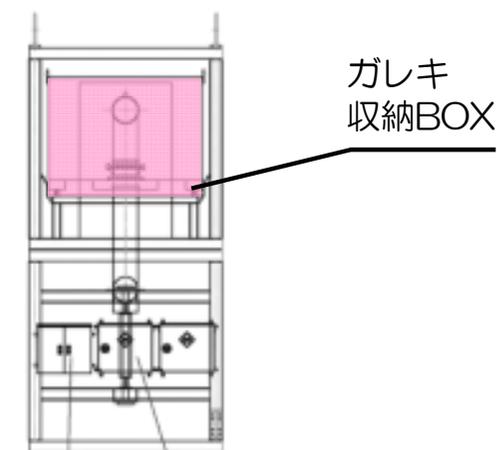
- 吸引空気は二重のフィルターを通して後部排気口から排気
- 小ガレキはガレキ収納BOXに回収し、収納BOXごと交換し構内に保管

保管方法

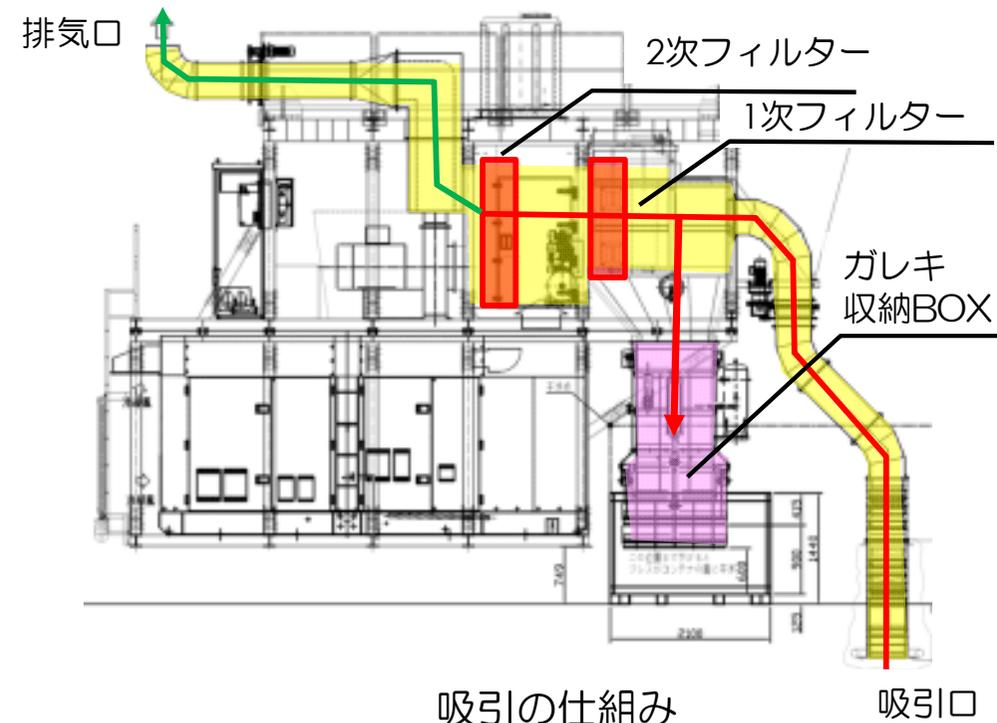
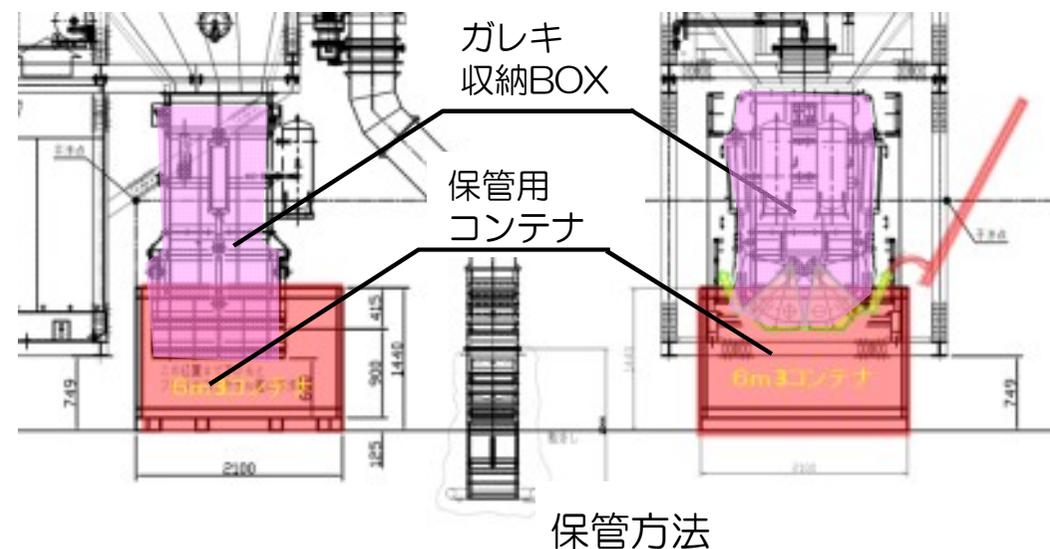
- 寸法：長さ10m×幅2.9m×高さ6.6m
- 重量：約35t
- 吸引能力(小ガレキ1個あたり)  
吸引可能サイズ 約30cm  
吸引可能重量 約40kg

- 吸引空気は二重のフィルターを通して後部排気口から排気
- 小ガレキは装置下部のガレキ収納BOXに一旦回収し、その内部で散水湿潤させ、保管用コンテナに移して、構内に保管

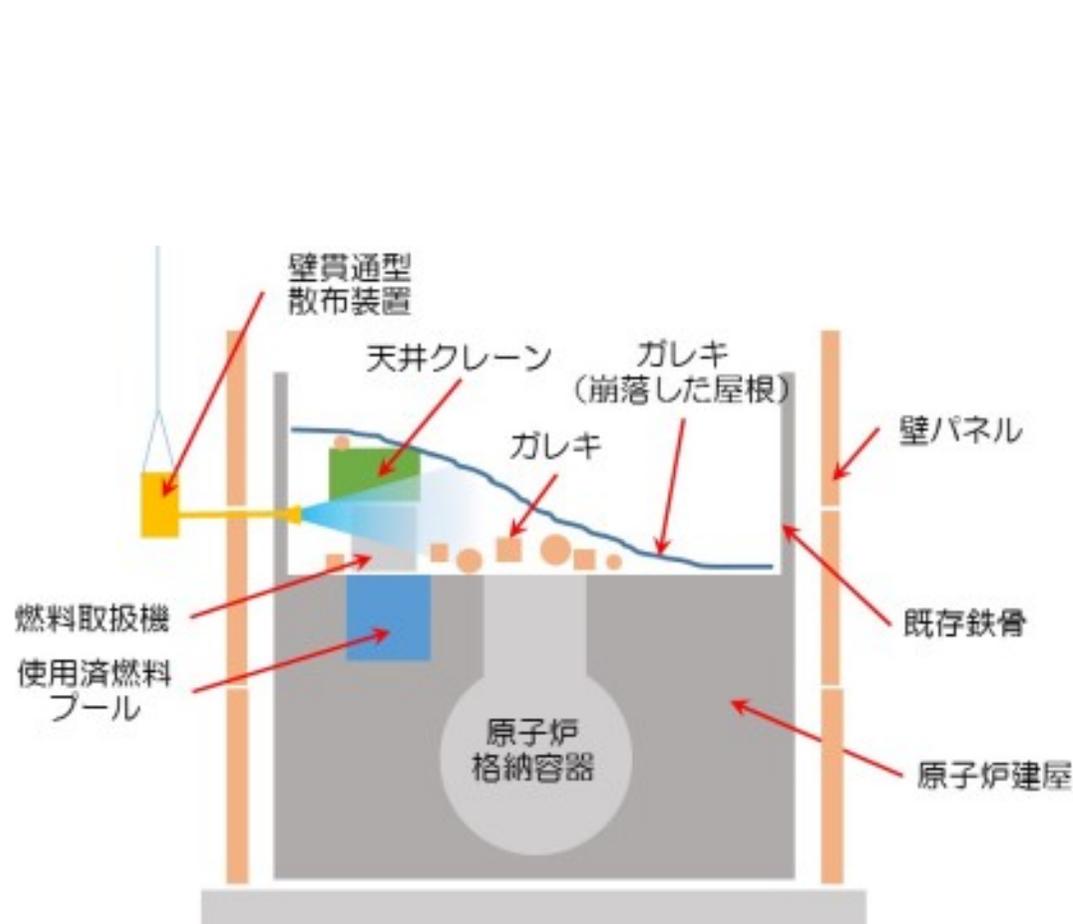
壁貫通型飛散防止剤散布

- 崩落屋根上面からの散布に加え、崩落屋根下のガレキに対して、壁パネル取り外し前に側面から飛散防止剤を散布する
- 飛散防止剤の散布は、壁貫通型散布装置に加え、支障物を避けよく散布できる垂直型散布装置を新たに開発して散布する

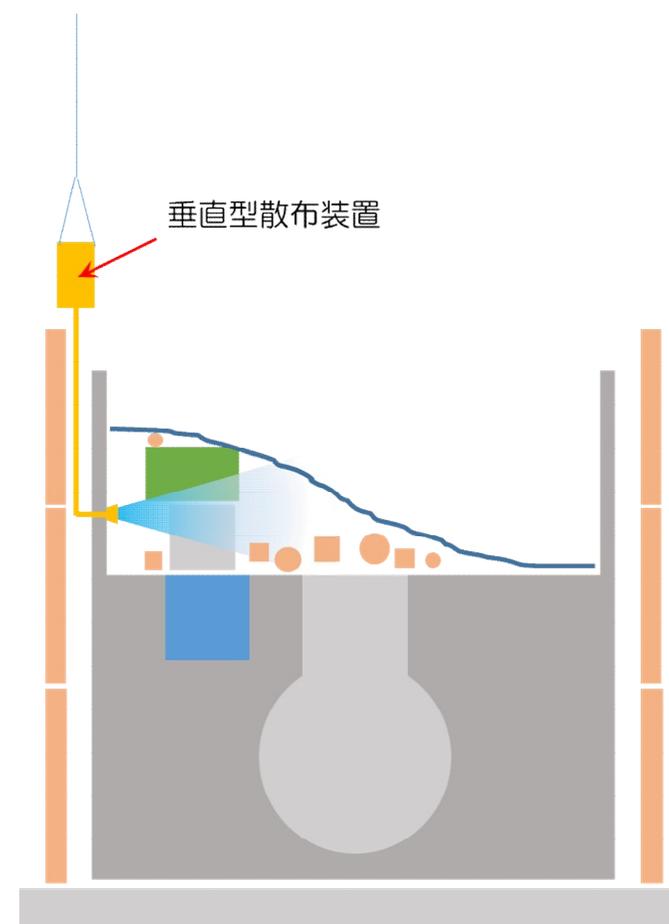
垂直型飛散防止剤散布

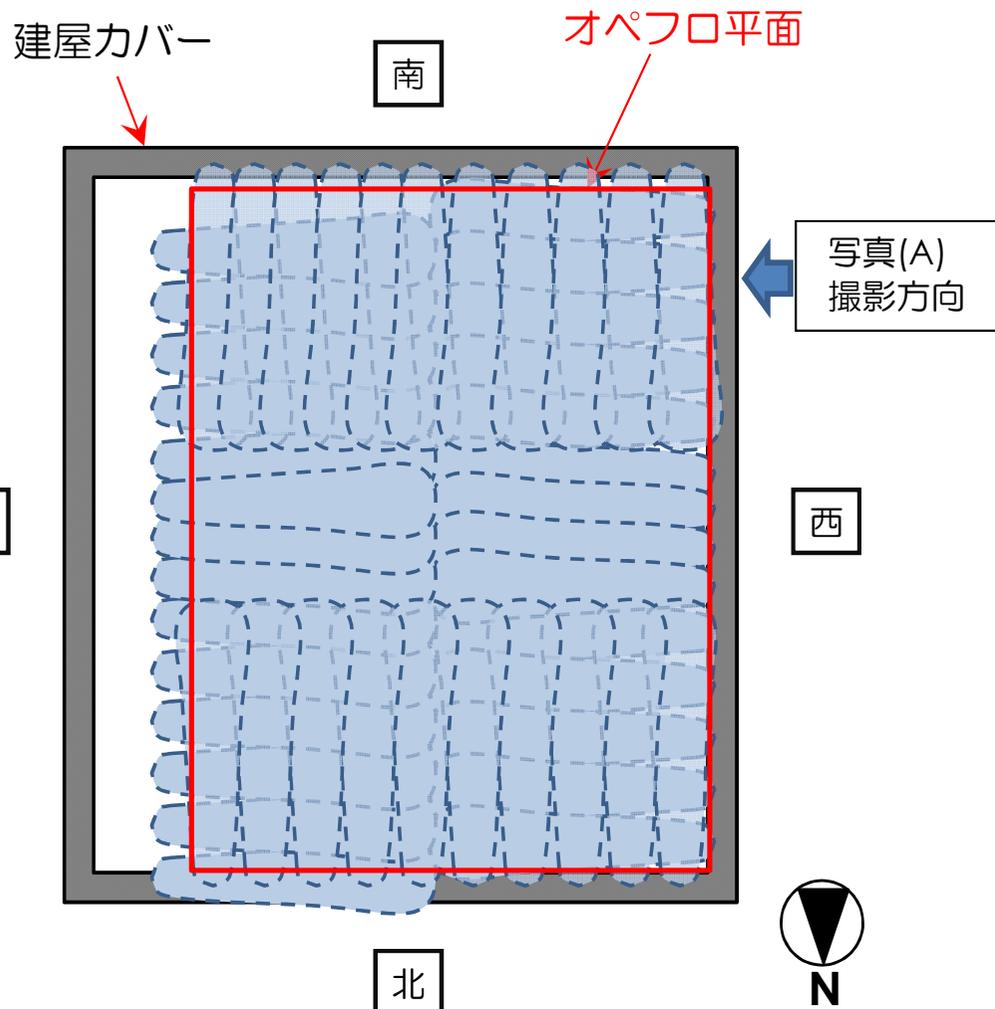
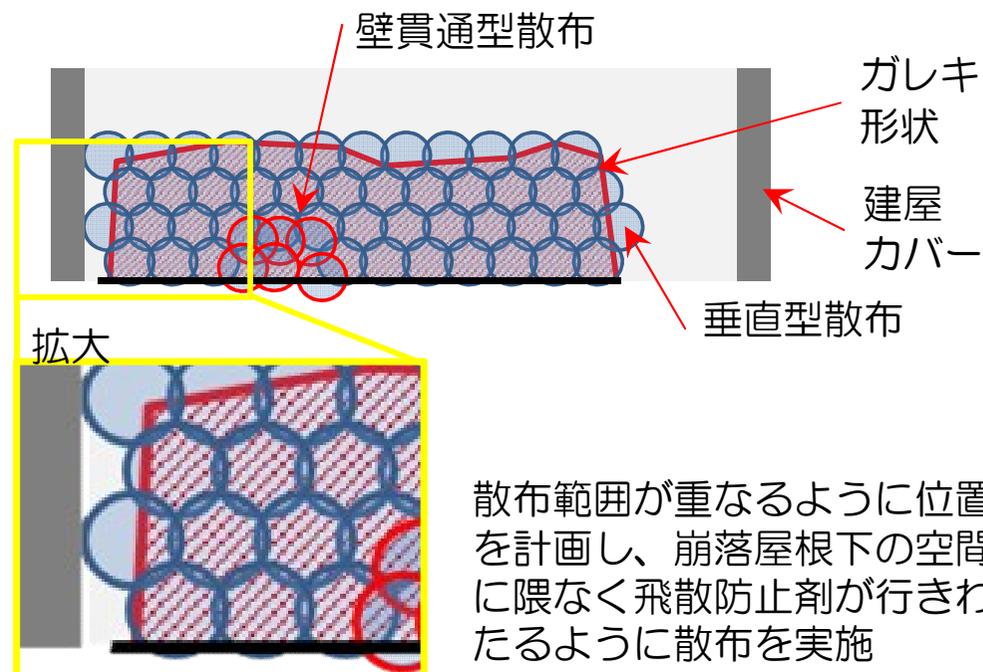
散布範囲が重なるように位置を計画し、崩落屋根下の空間に隈なく飛散防止剤が行きわたるように散布を実施

飛散防止剤散布-崩落屋根下散布平面イメージ

飛散防止剤散布-立面イメージ (南面)

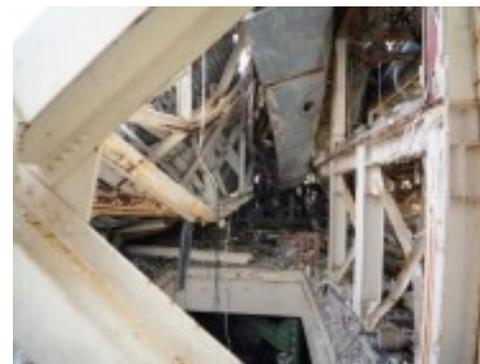
崩落屋根下は隙間があり、大きな空間となっているところもある

ガレキ状況写真 (A)

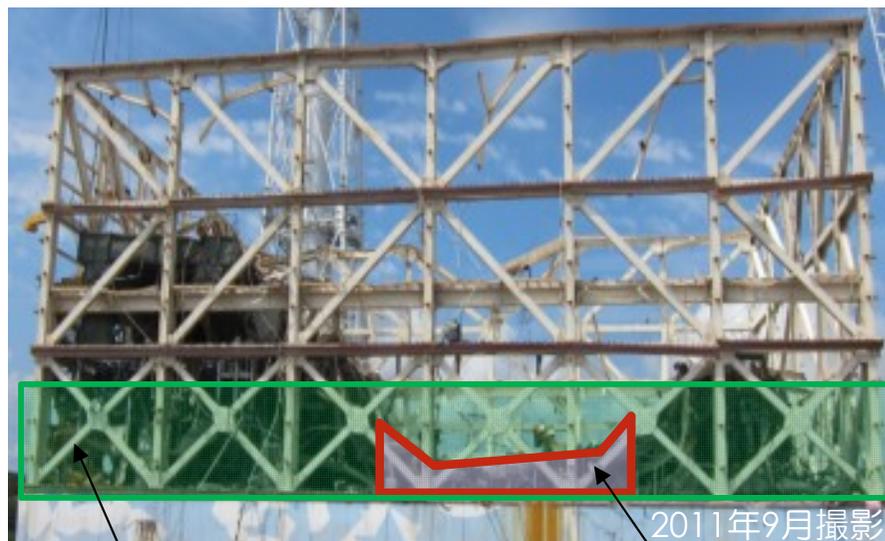
防風シート 原子炉建屋東側写真 ウェル近傍の空間

- 原子炉建屋オペフロレベル付近の建屋カバー中段梁に、ルーフトッキ等の板材を、4m程度の高さで取付

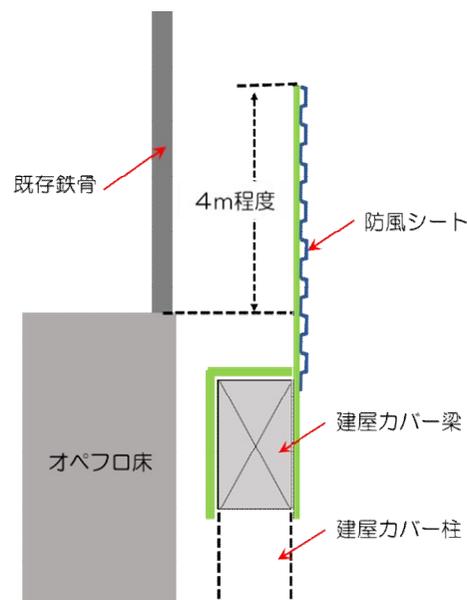
防風シート設置概要

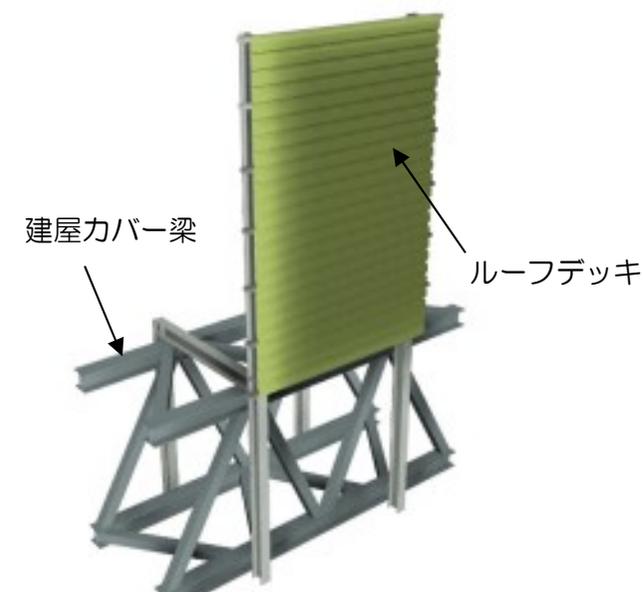
防風シート設置イメージ

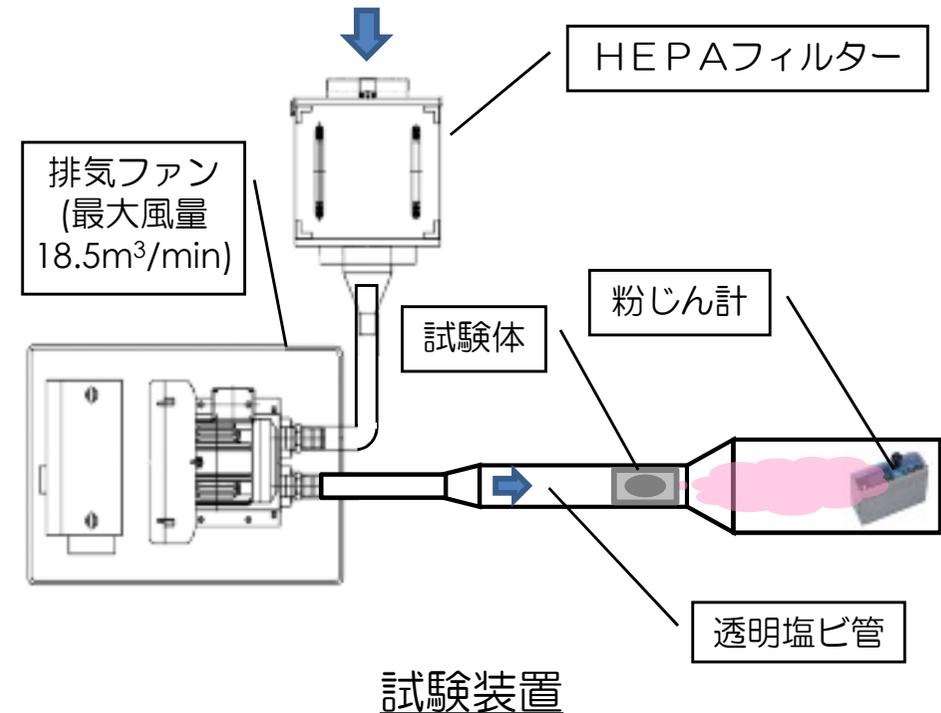
飛散防止剤は平均風速25.0m/s、瞬間風速50.0m/sまで飛散抑制効果があることを確認した

平均風速 (m/s)			瞬間風速 (m/s)		
	15	20	25	30	40	50
飛散率 ※1	0.16%	0.06%	0.00%	0.00%	0.00%	0.04%

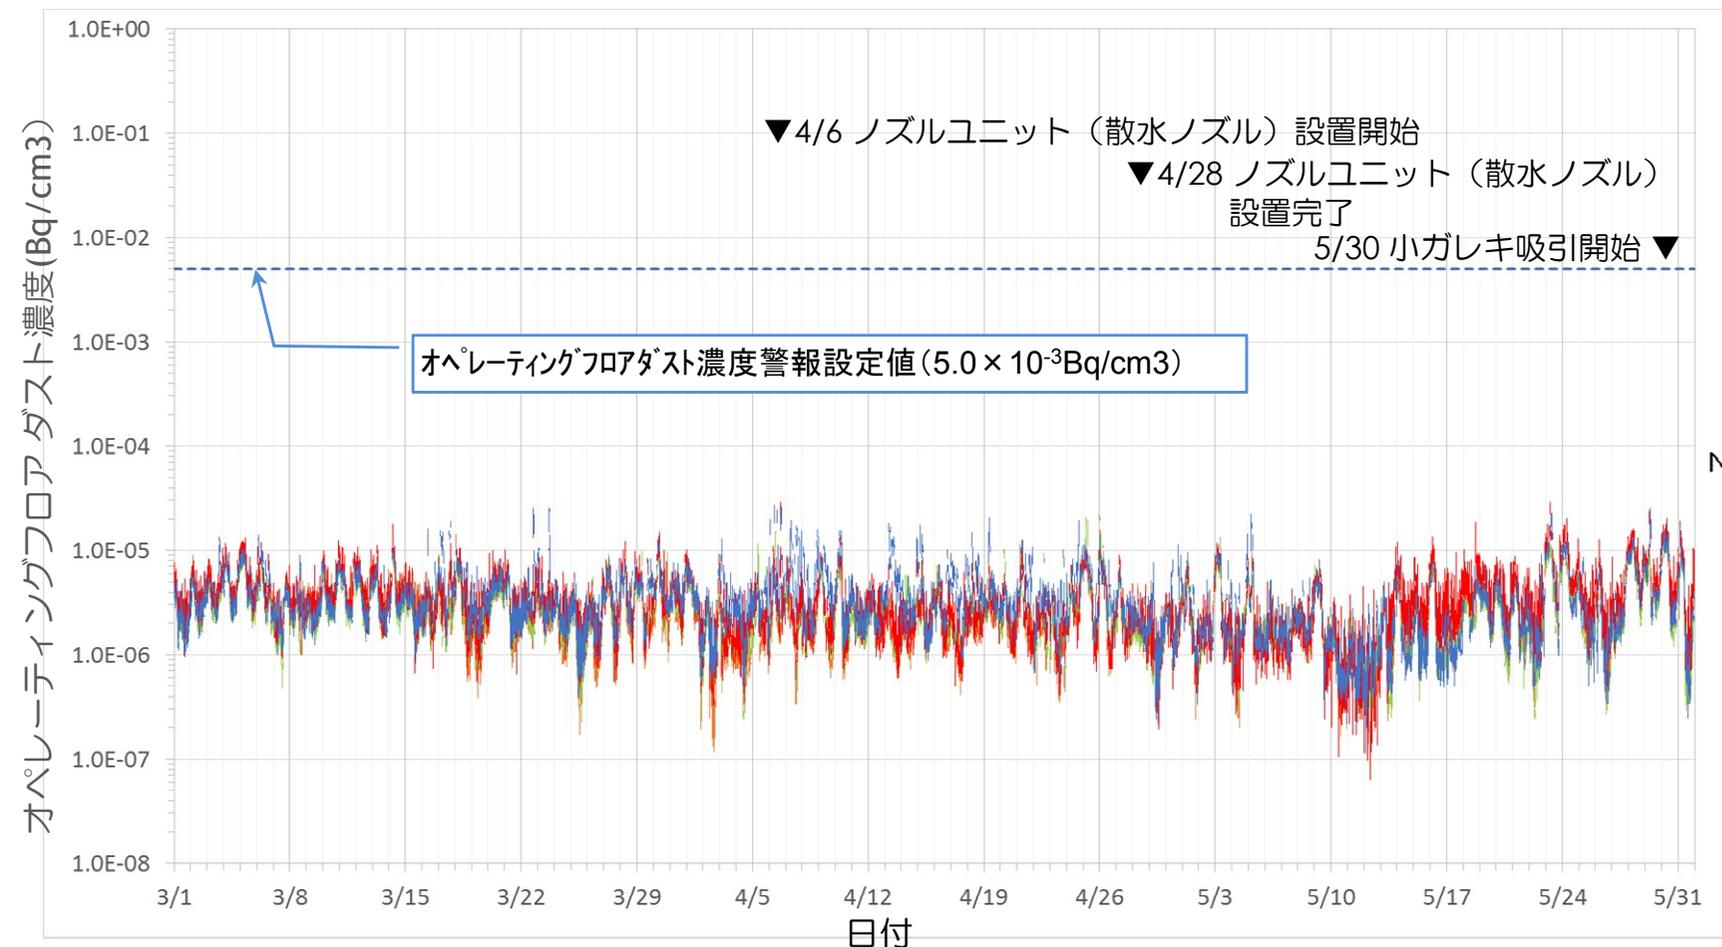
- オペレーティングフロアの各測定箇所における、2016年3月1日～2016年5月31日までの「空气中的放射性物質濃度」を以下のグラフに示す
- 各作業における空气中的放射性物質濃度
  - オペレーティングフロアダスト濃度警報設定値※ ( $5.0 \times 10^{-3} \text{Bq/cm}^3$ ) に比べ低い値で推移した

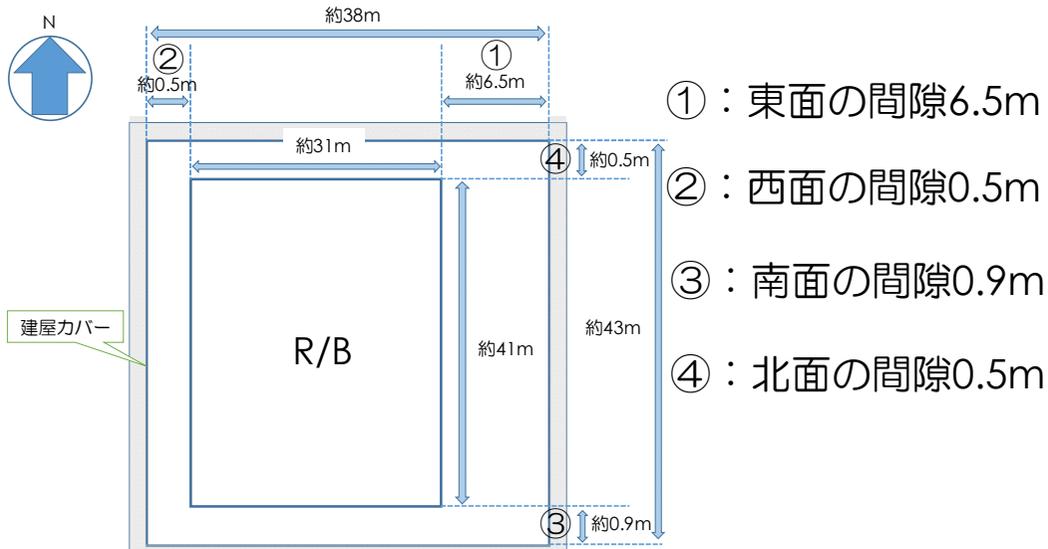
図1 建屋カバーと既存原子炉建屋の間隙

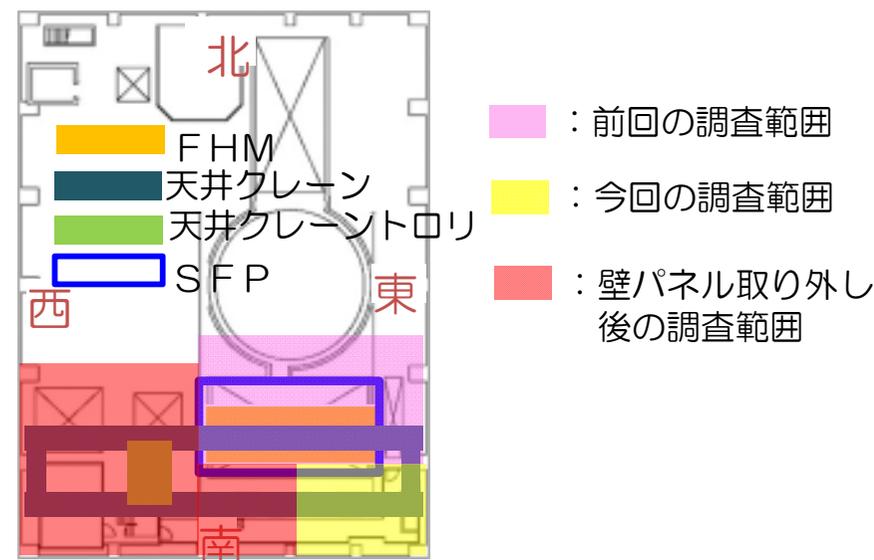
図2 ポールカメラ調査範囲

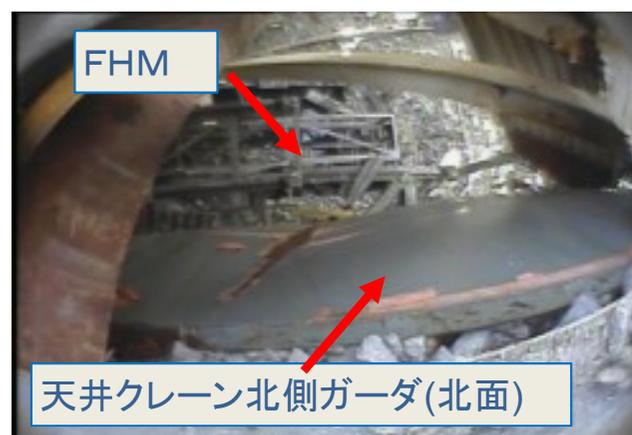
A部 オペフロ南東上部ガレキ状況

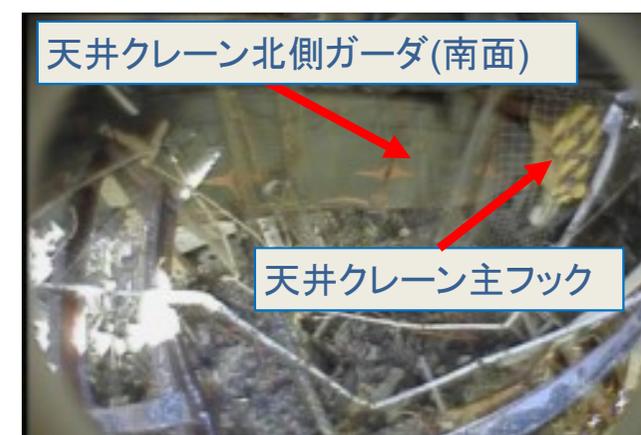
B部 オペフロ南西上部ガレキ状況

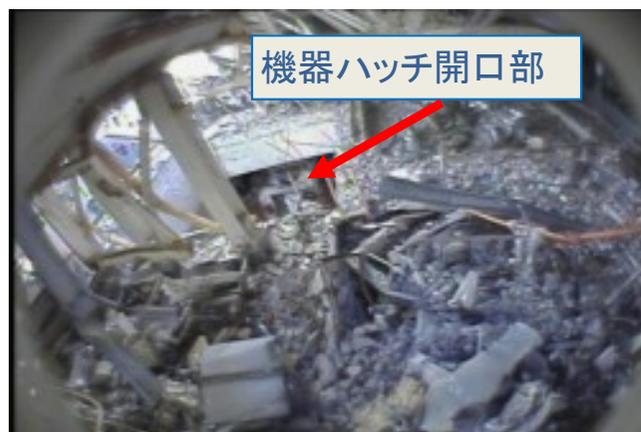
C部 オペフロ南西下部ガレキ状況

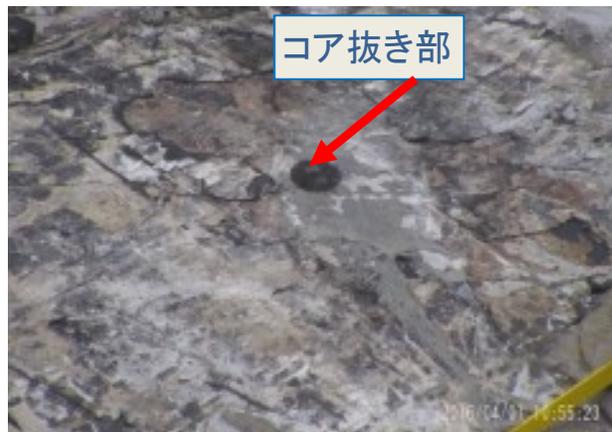
D部 オペフロ北側コア抜き状況

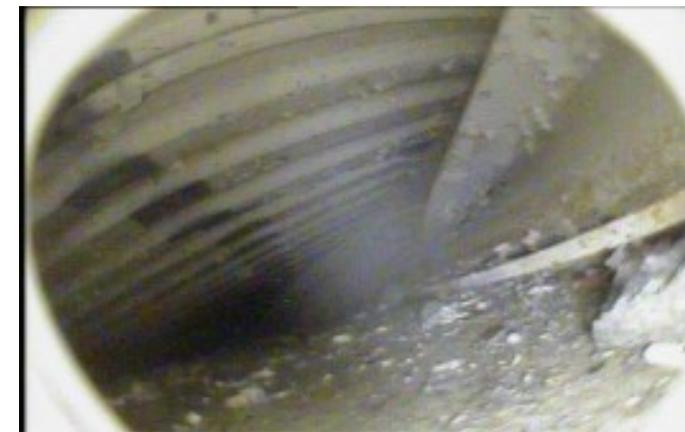
D部 オペフロ北側コア抜き部(内部)

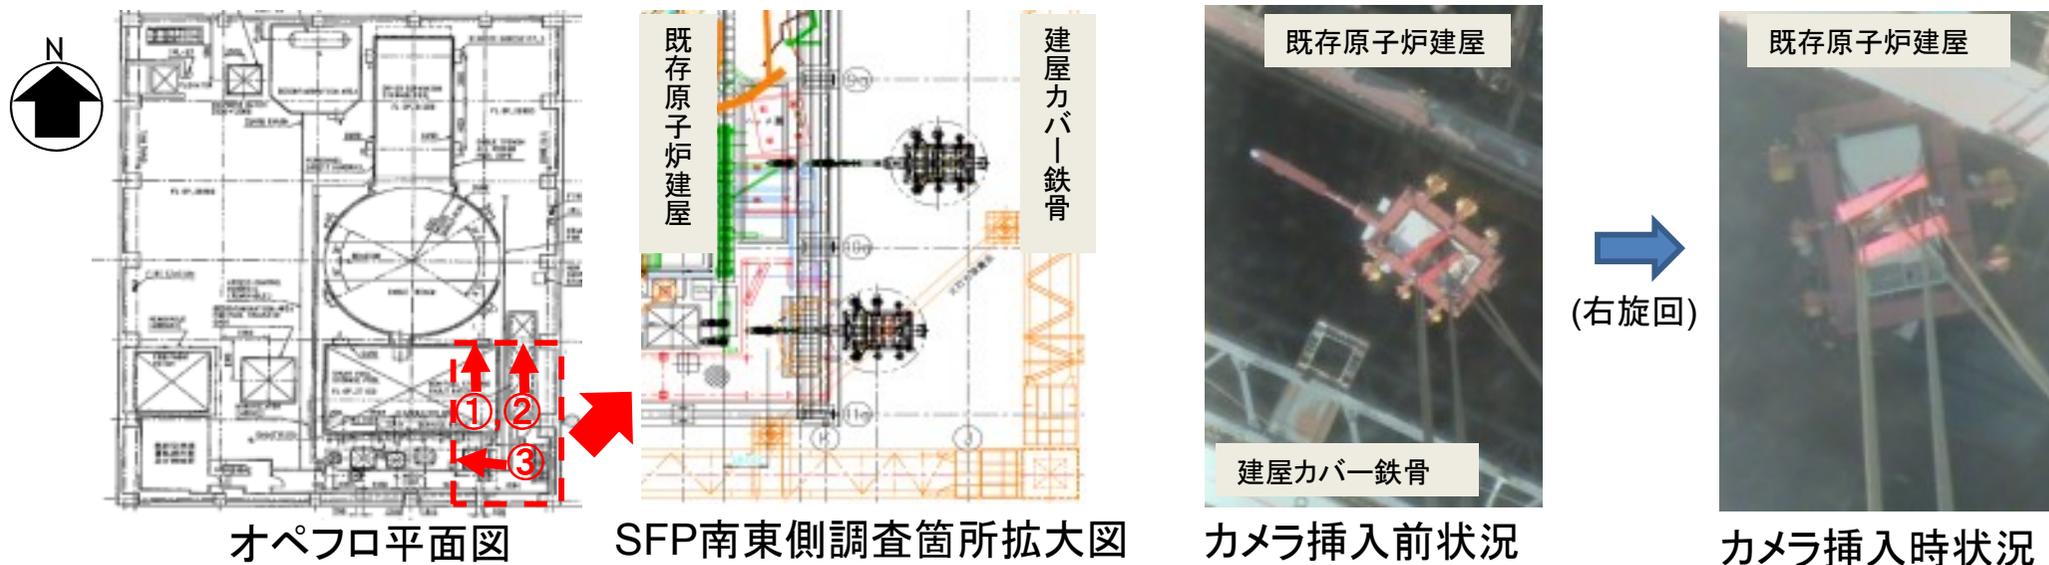
FHM北側面と同様に中央部に向かって変形を確認

ブリッジとの結合部に開口を確認

SFPオーバーフロー水を確認

- 4/26、4/27にかけ、SFP南側およびSFP南東側へポールカメラを挿入しガレキ状況調査を実施
- 何れの状況も、直ちにSFP並びにSFP冷却系統に影響を与える状況にはないことを確認

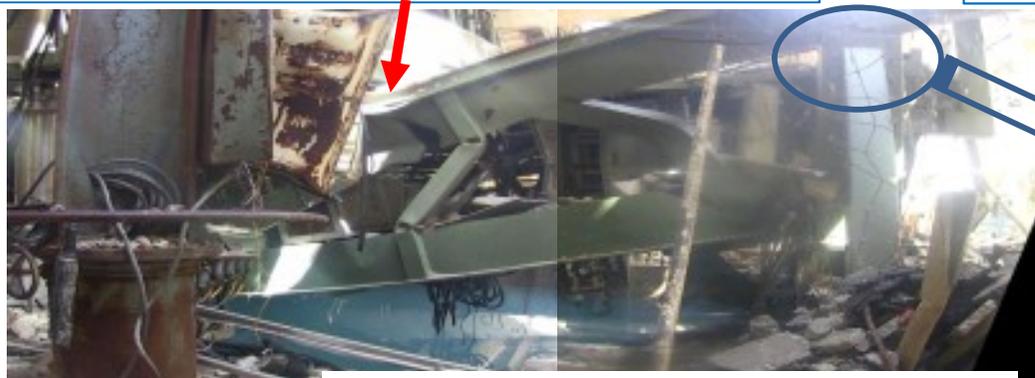
① FHM南東部

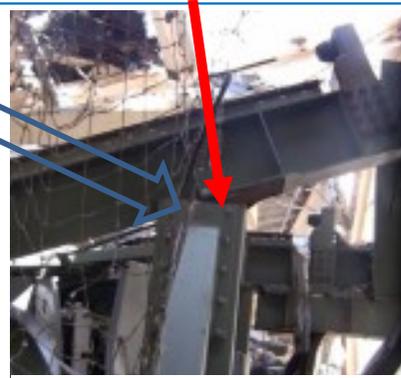
② FHM南東上部

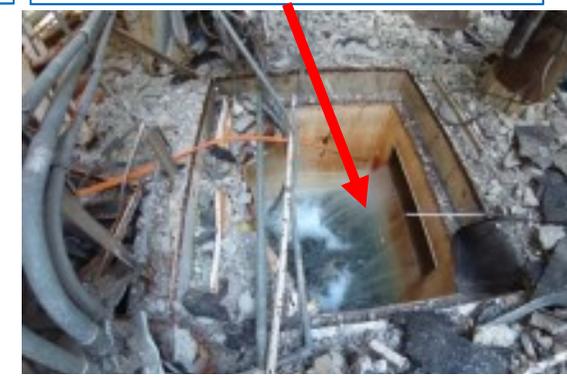
③ 南東側スキマサージタンク
