# 福島第二原子力発電所

## 現地調査 ご説明資料

平成29年10月17日  
福島第二原子力発電所

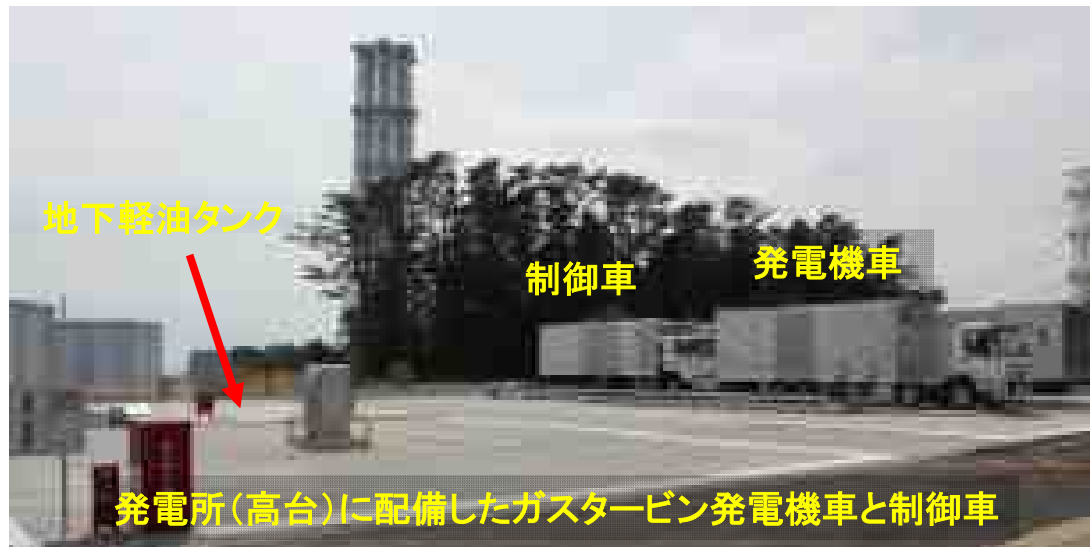
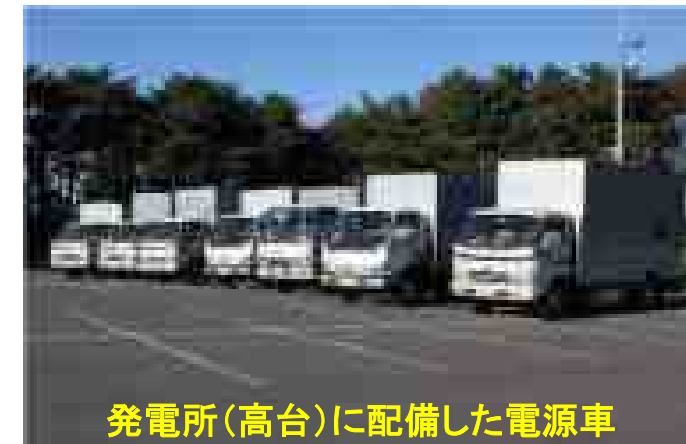
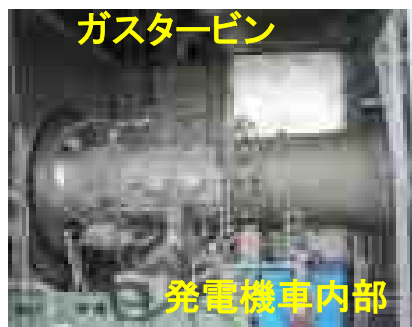
### ■ 緊急時の電源確保

- 短時間で電源を供給できるよう、ガスタービン発電機車・高圧電源車を構内高台への配備
- 高圧電源車接続時の信頼性向上を目的に、電源端子箱を新設

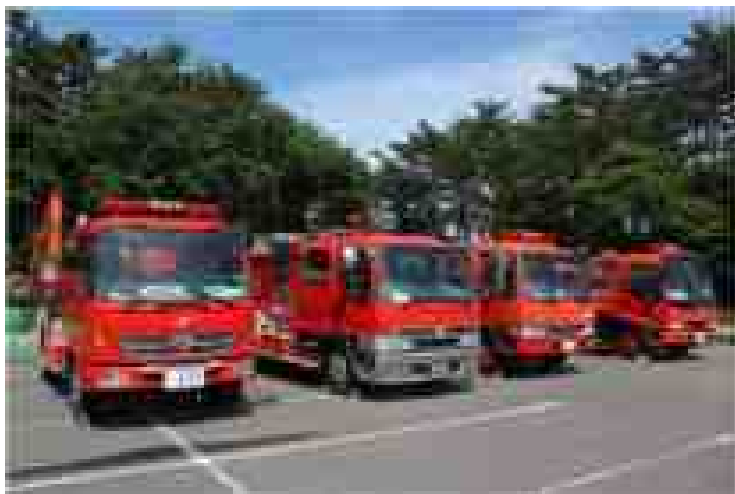
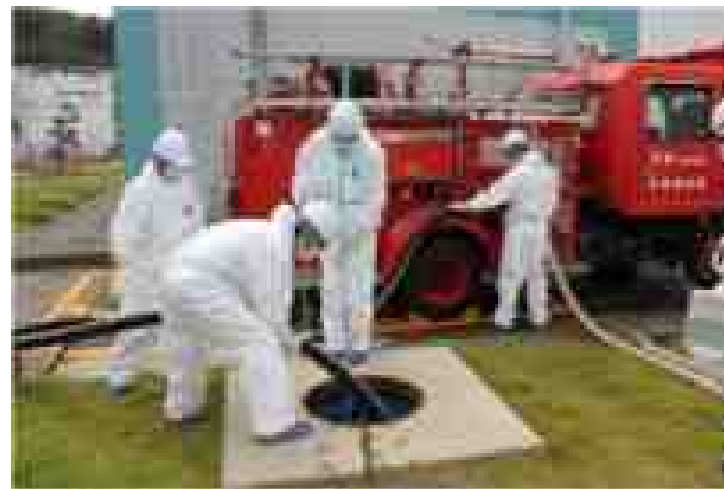
### ■ 緊急時の使用済燃料プールの冷却確保

- 消防車の構内高台への配備、代替注水手順の策定

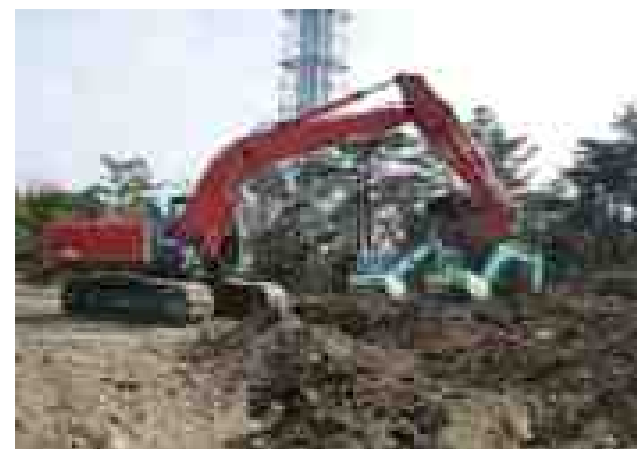
### ■ 浸水防止およびがれき撤去対策の実施

- 海水熱交換器建屋機器搬入扉の水密化
- 15.4m 仮設防潮堤の設置  
※仮設防潮堤は原子炉建屋への津波影響を緩和している
- がれき撤去用重機の構内高台への配備

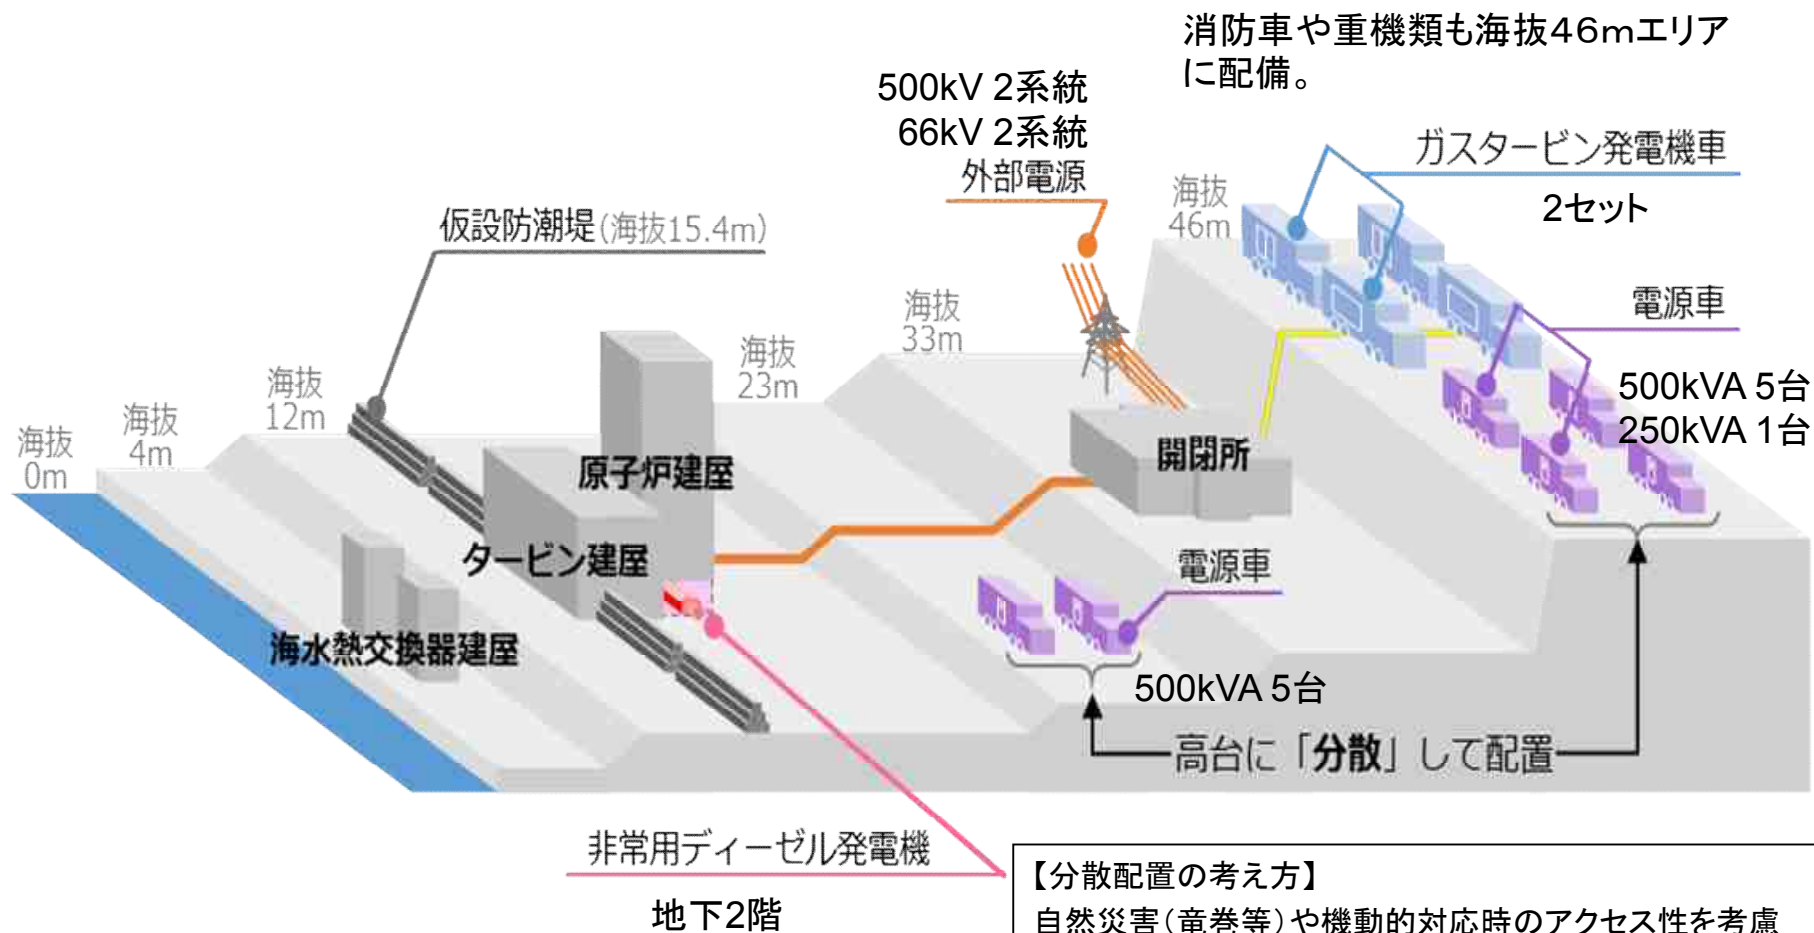
## 2-6. 防護対策設備の配備状況

緊急時の防護対策設備については高台に必要台数を配備している。

**【分散配置の考え方】**  
 自然災害（竜巻等）や機動的対応時のアクセス性を考慮し、高台（23mと46m）に分散配置。

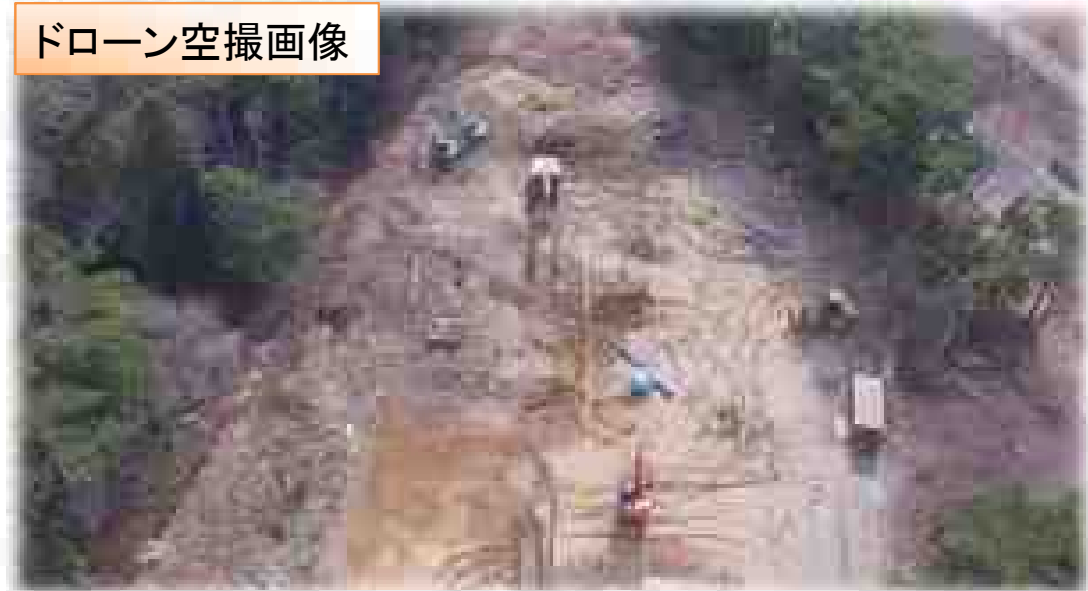
ドローン空撮画像

- ・人身安全に配慮して現場被災状況を確認するために実施している  
短時間での全体像の把握が可能となる。

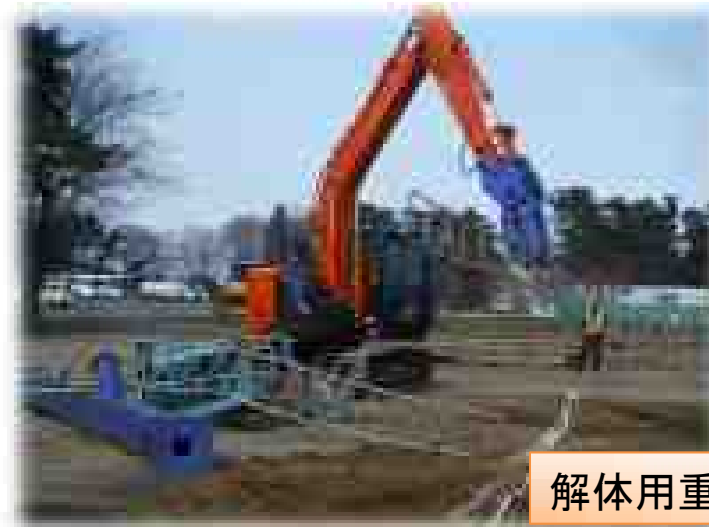
解体用重機の新規導入

- ・瓦礫撤去の大幅な時間短縮を目的に実施している。

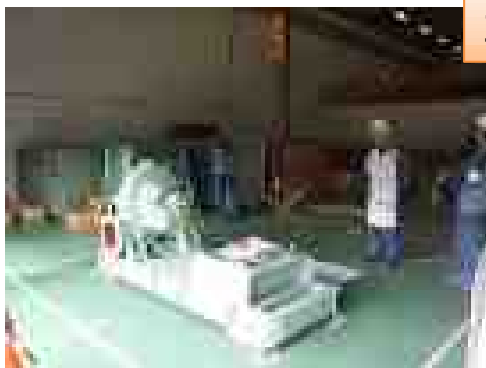
軸受取替訓練

- ・残留熱除去系冷却水ポンプ実機を模擬して特別に製作した訓練用ポンプを使用している。
  - ・訓練用ポンプを使用し、軸受取替訓練、電動機取替訓練、仮設ケーブル接続訓練を実施している。
- 海水系縦型ポンプについても、平成29年9月から直営作業を実施している。

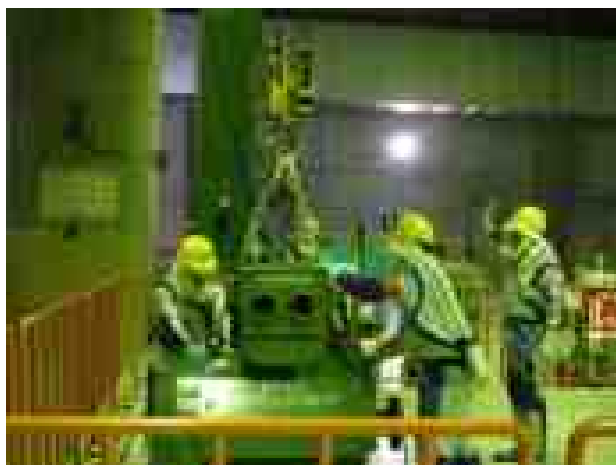
高線量下を想定した  
電動機取替訓練

・STEP1,2の訓練内容をベースに、高線量下および暗所・夜間の条件を付加し訓練を実施している。
