# 基礎調査結果の公表

様式-1(急)  
土砂災害警戒区域・土砂災害特別警戒区域  
位置図

自然現象の種類	急傾斜地の崩壊
箇所番号	2262
箇所名	大利前B
所在地	福島県いわき市好間町大利字大利前

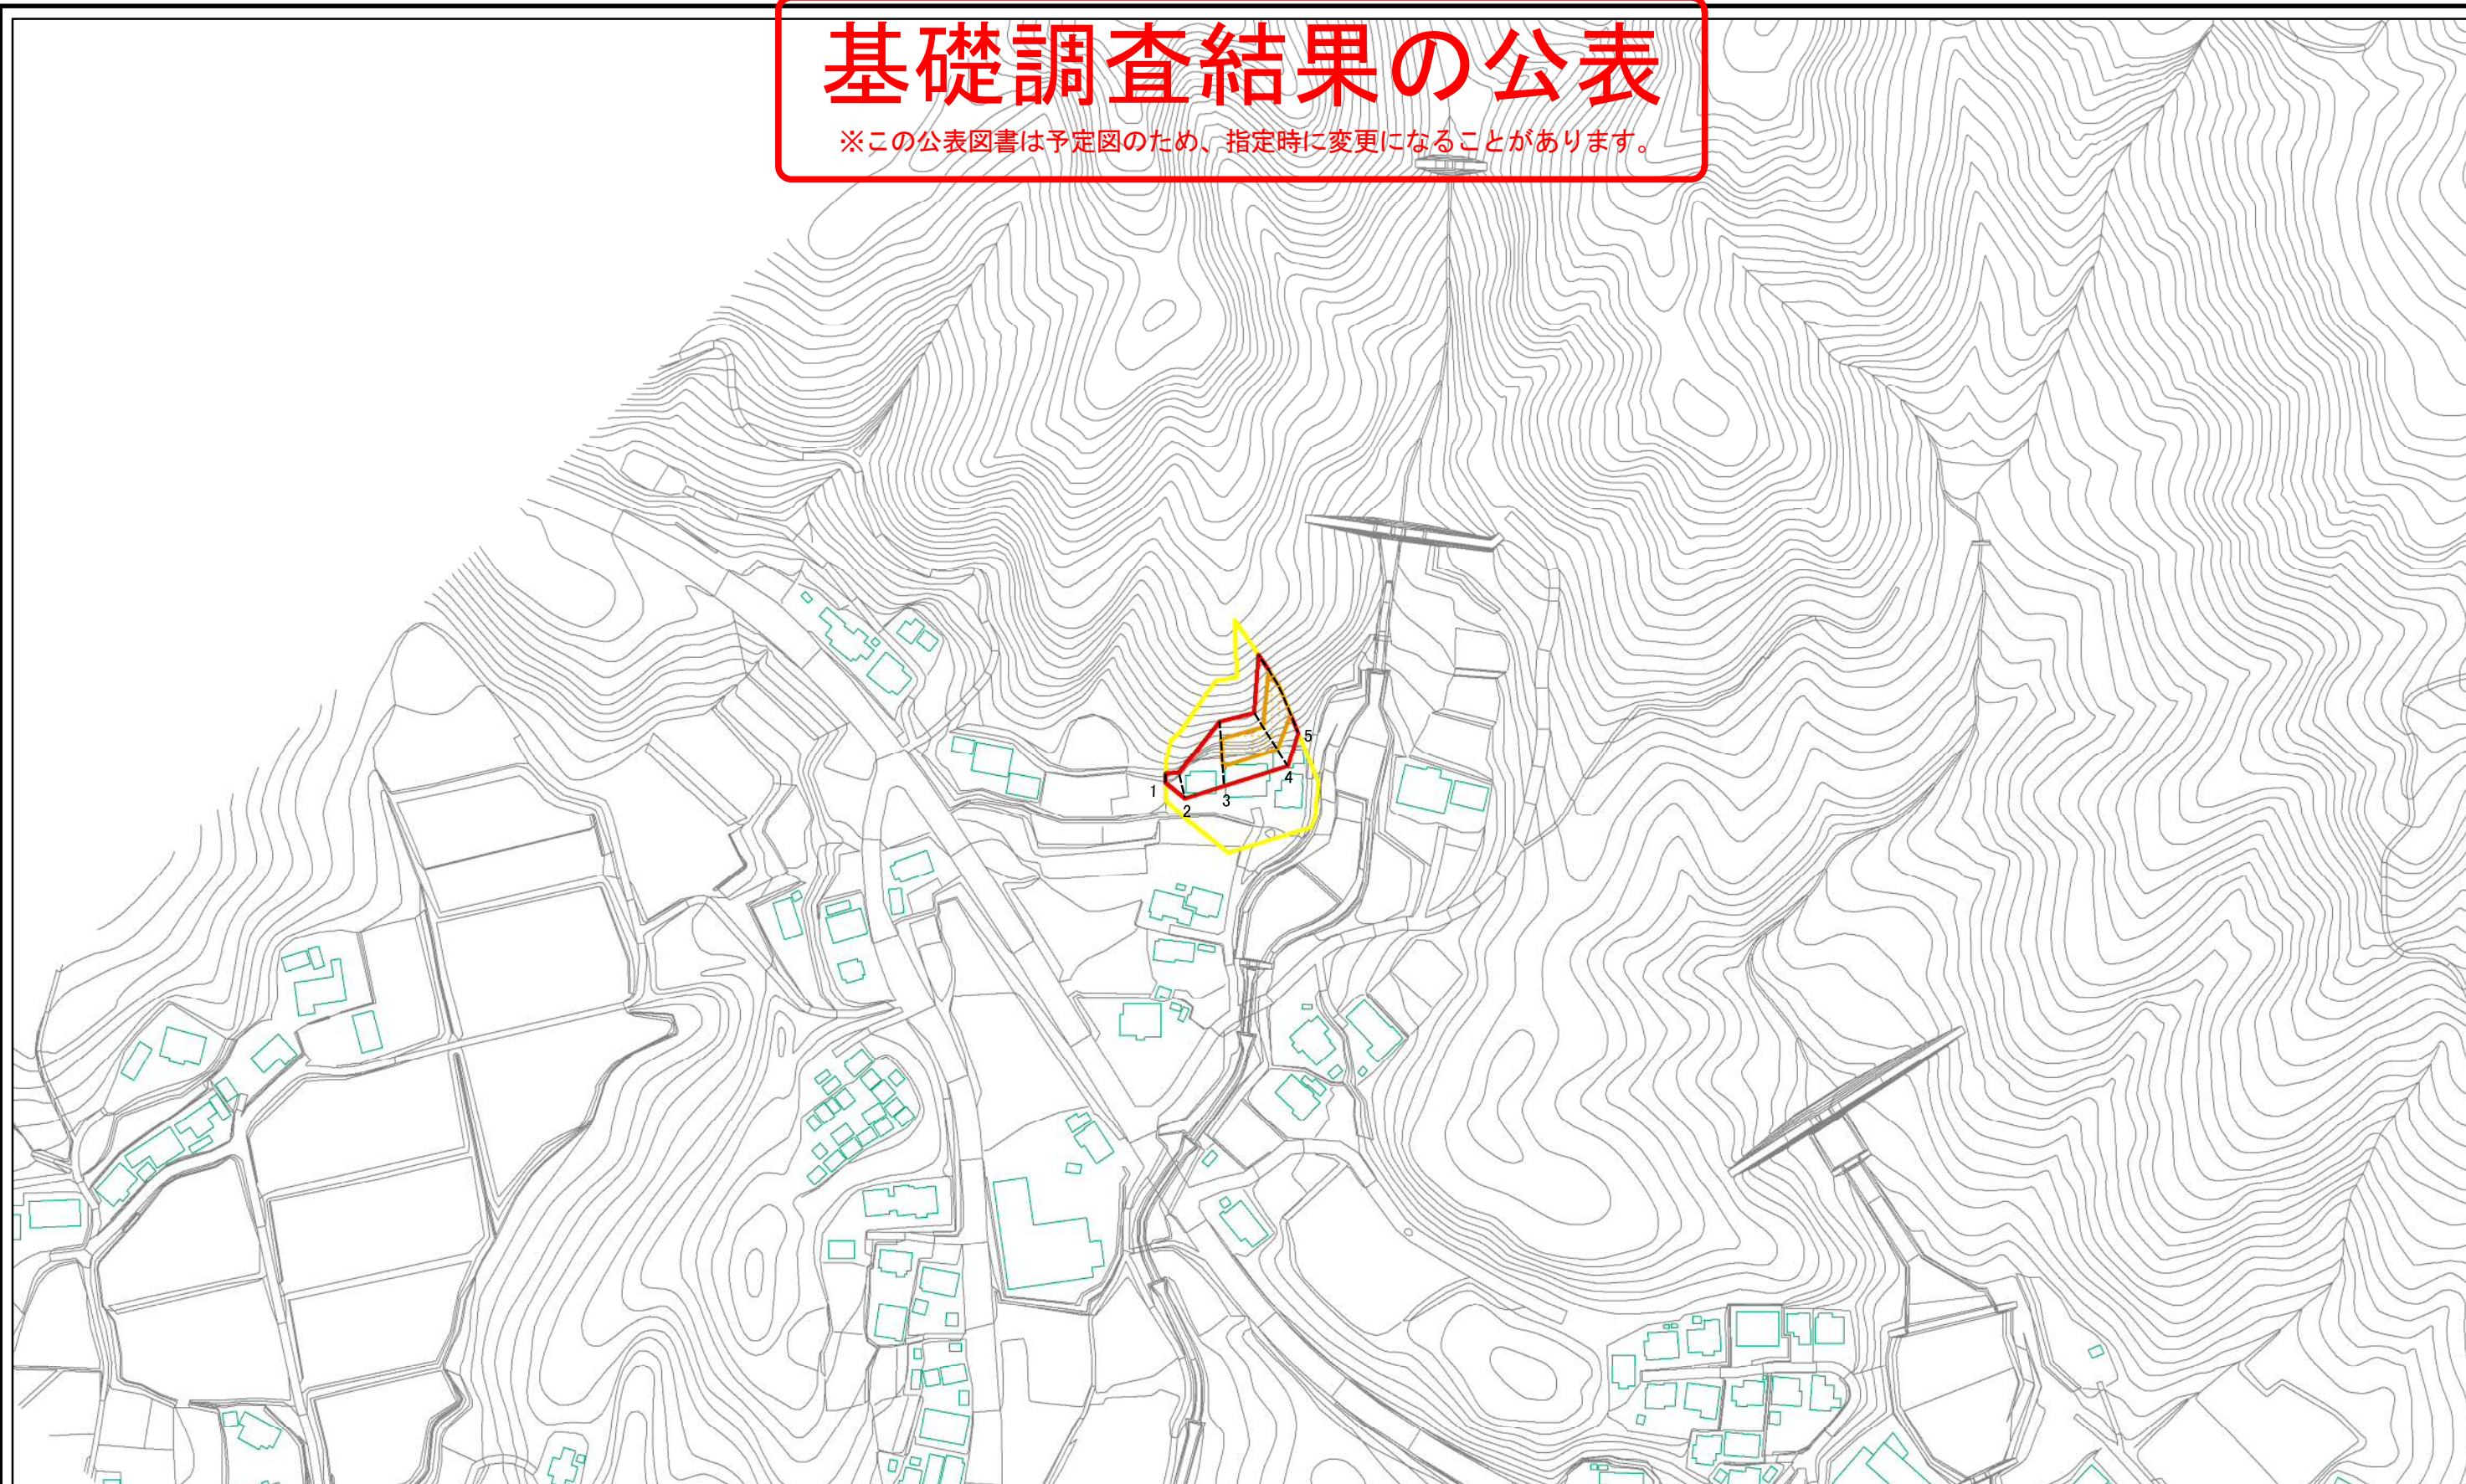
図中の数字は横断測線番号を示す

様式-2(急) 土砂災害警戒区域・土砂災害特別警戒区域 区域図(その1)	土砂災害防止法施行令第二条の基準に該当する区域		自然現象の種類 急傾斜地の崩壊 箇所番号 2262	箇所番号	2262
	土砂災害防止法施行令第三条の基準に該当する区域			公表年月日 平成30年5月25日	箇所名
	土砂等の(移動)高さが1m以下の場合、土砂等の移動による力が100kN/mを超える区域		縮尺	所在地	福島県いわき市好間町大利字大利前
	土砂等の堆積の高さが3mを超える区域		1:2,500		
	それ以外の区域
