# Green zone [一般服エリア]の拡大について

2018年6月7日

東京電力ホールディングス株式会社

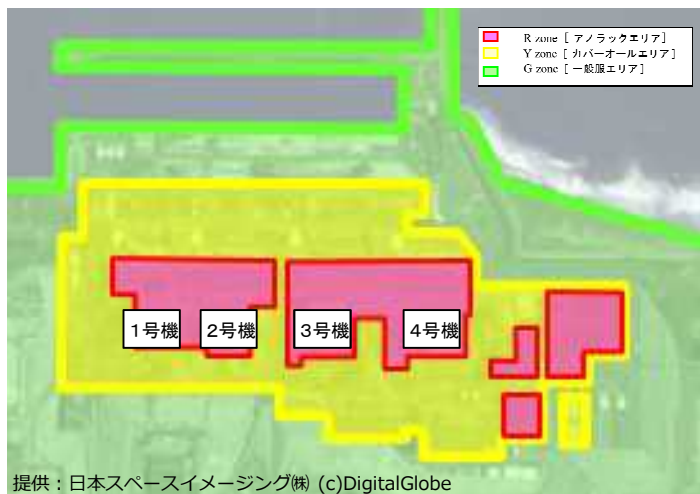
【変更前】

5月8日より、1～4号機周辺道路やタービン建屋東側の一部エリアについて、当該エリアで働く作業員の身体的負荷軽減や作業性の向上を目的に、Yellow zone から Green zone に変更した。（Green zoneの割合：約95%→約96% [構内道路がすべてGreen zone]）

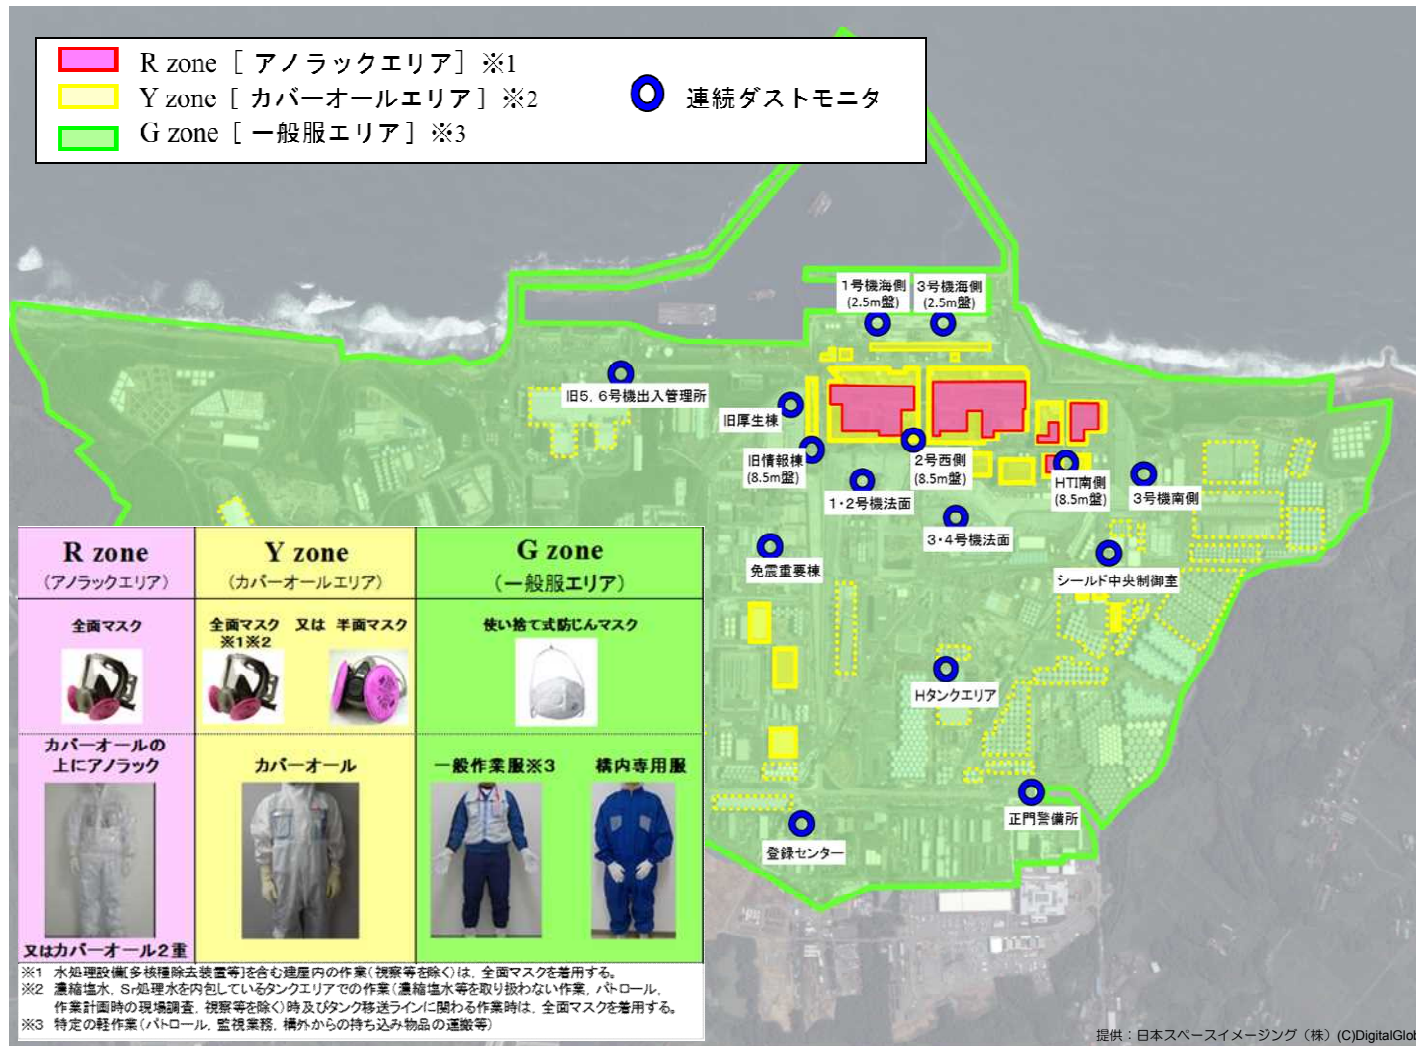
# 【参考】変更後の運用区分 ～全体図～

※1 1～3号機原子炉建屋内、及び1～4号機タービン建屋並びに周辺建屋のうち滞留水を保有するエリア  
 ※2 黄色点線のY zoneは、濃縮塩水等を取り扱う作業など汚染を伴う作業を対象とし、パトロールや作業計画時の現場調査などは、G zoneの装備とする。  
 なお、上図以外においてもG zone 内で高濃度粉じん作業(建屋解体等)や濃縮塩水等のタンク移送ラインに関わる作業等を行う場合は、Y zoneを一時的に設定する。  
 ※3 図中のG zoneの他、共用プール建屋2、3階の一部エリアも対象とする。
